## INFORME TÉCNICO DE FISCALIZACIÓN AMBIENTAL

**CES CHOLGA (RNA 110393)**

**DSI-2024-1178-XI-RCA**

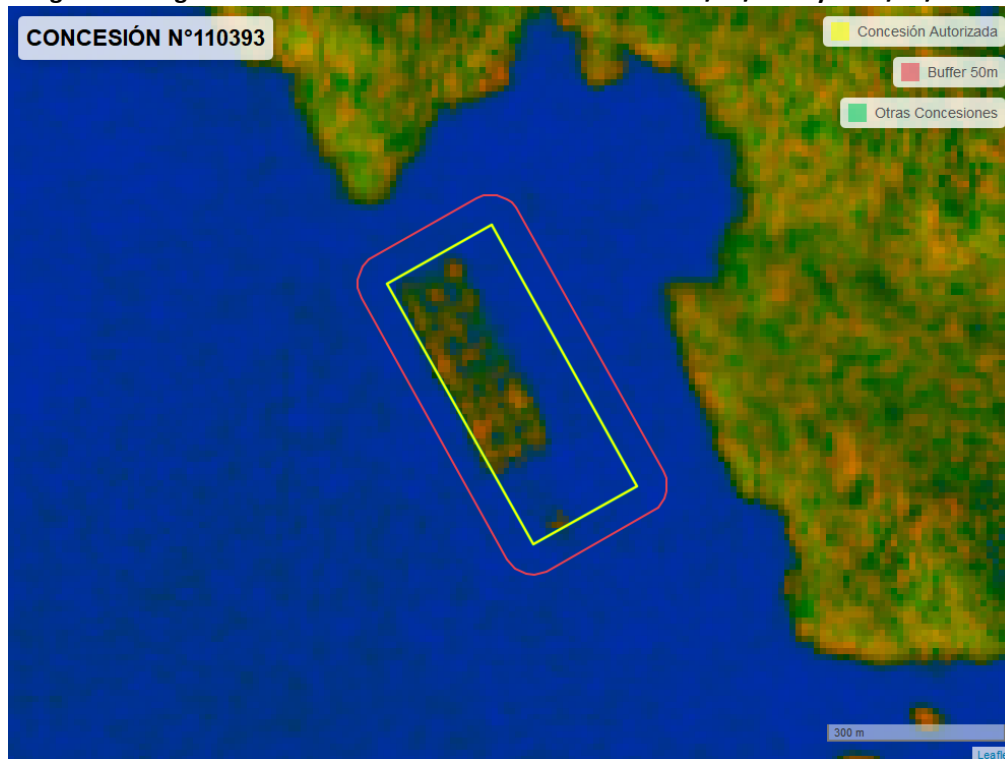
**Figura 3. Imagen satelital del monitoreo realizado entre el 01/04/2024 y el 31/05/2024**

| Período/Fecha | Resultado módulo(s) de cultivo | Resultado estructura(s) de apoyo |
|---|---|---|
| Entre el 01/04/2024 y el 31/05/2024 | Se identifica la presencia de módulos de cultivo de peces dentro de los límites de concesión. | Se identifica la presencia de estructura(s) de apoyo dentro de los límites de concesión. |

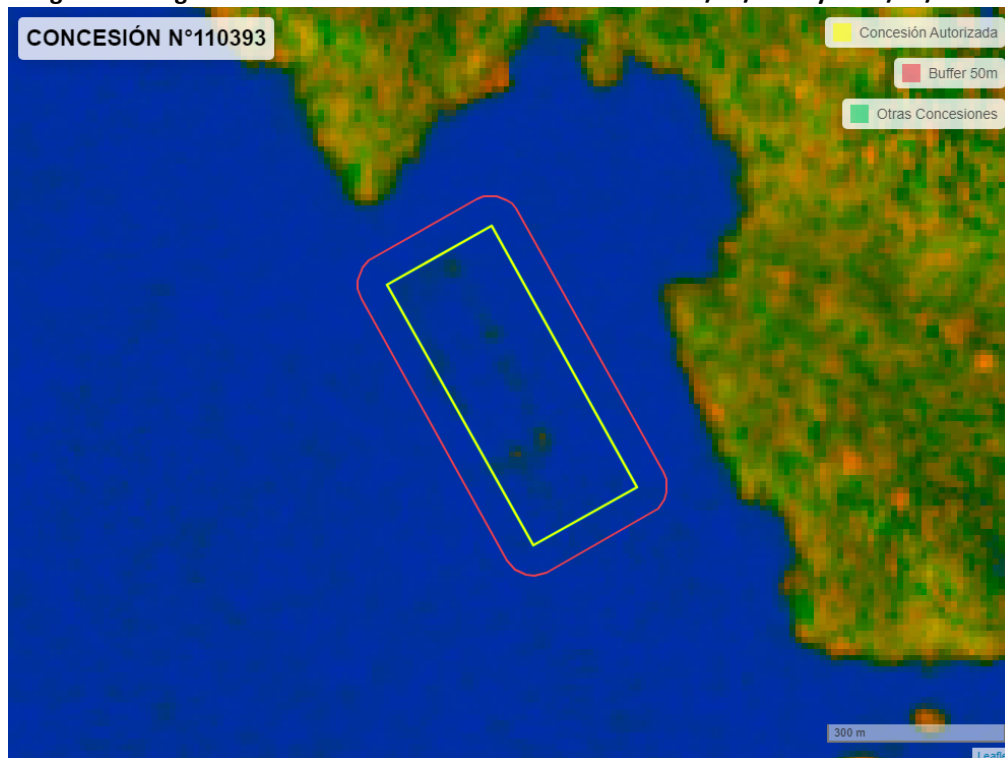
**Figura 4. Imagen satelital del monitoreo realizado entre el 01/07/2024 y el 31/08/2024**

| Período/Fecha | Resultado módulo(s) de cultivo | Resultado estructura(s) de apoyo |
|---|---|---|
| Entre el 01/07/2024 y el 31/08/2024 | Se identifica la ausencia de módulos de cultivo de peces dentro de los límites de concesión. | Se identifica la presencia de estructura(s) de apoyo dentro de los límites de concesión. |
