## INFORME TÉCNICO DE FISCALIZACIÓN AMBIENTAL

**CES LEVEL (RNA 110396)**

**DSI-2024-1181-XI-RCA**

Fecha creación: 23-12-2024

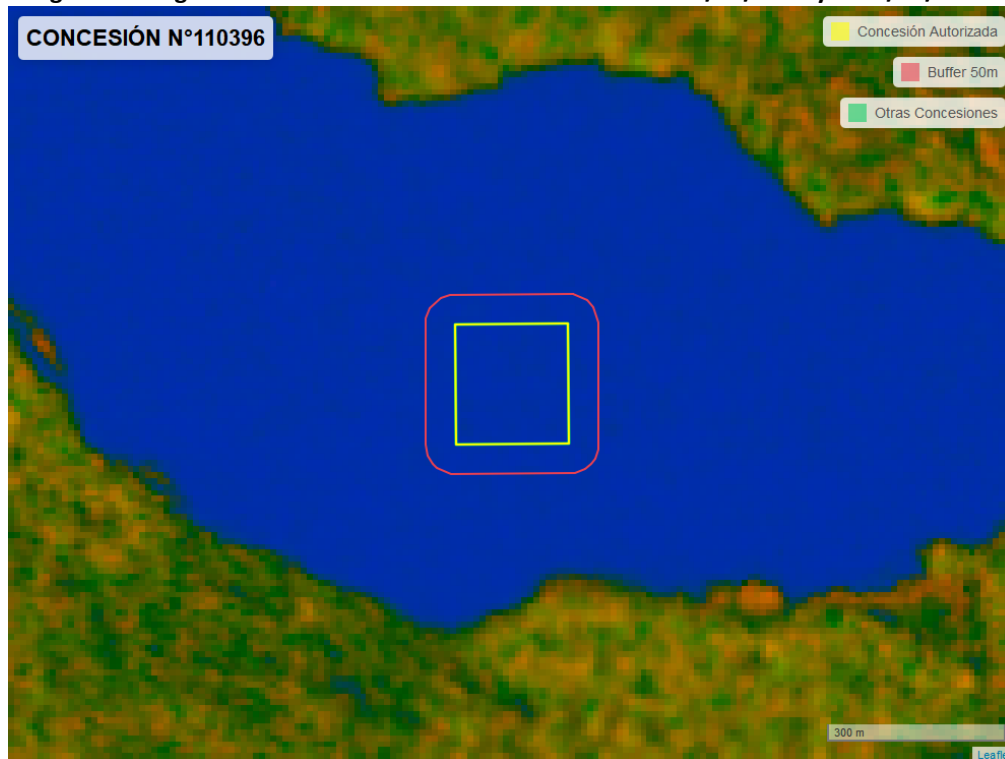
| Período/Fecha | Resultado módulo(s) de cultivo | Resultado estructura(s) de apoyo |
|---|---|---|
| Entre el 01/04/2024 y el 31/05/2024 | Se identifica la ausencia de módulos de cultivo de peces dentro de los límites de concesión. | Se identifica la ausencia de estructura(s) de apoyo dentro de los límites de concesión. |

**Figura 3. Imagen satelital del monitoreo realizado entre el 01/04/2024 y el 31/05/2024**
