## INFORME TÉCNICO DE FISCALIZACIÓN AMBIENTAL

**CES ESPINOZA (RNA 110399)**

**DSI-2024-1184-XI-RCA**

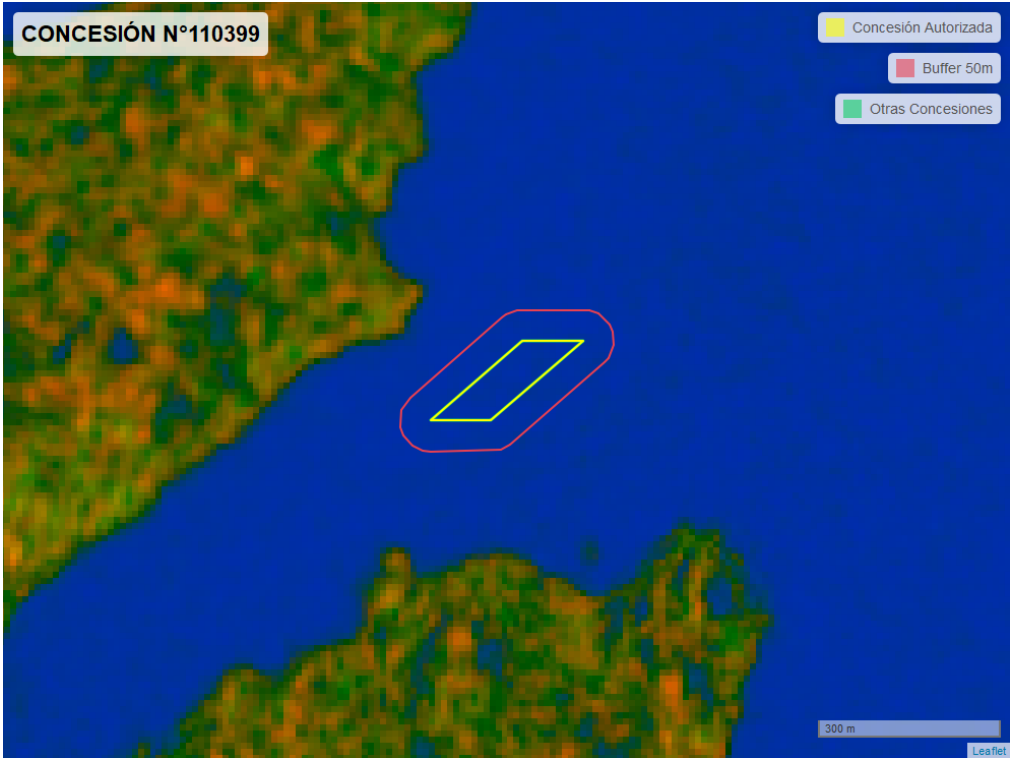
| Período/Fecha | Resultado módulo(s) de cultivo | Resultado estructura(s) de apoyo |
|---|---|---|
| Entre el 01/01/2024 y el 29/02/2024 | Se identifica la ausencia de módulos de cultivo de peces dentro de los límites de concesión. | Se identifica la ausencia de estructura(s) de apoyo dentro de los límites de concesión. |

Figura 2. Imagen satelital del monitoreo realizado entre el 01/01/2024 y el 29/02/2024
