## INFORME TÉCNICO DE FISCALIZACIÓN AMBIENTAL

**CES LOBOS (RNA 110401)**

**DSI-2024-1186-XI-RCA**

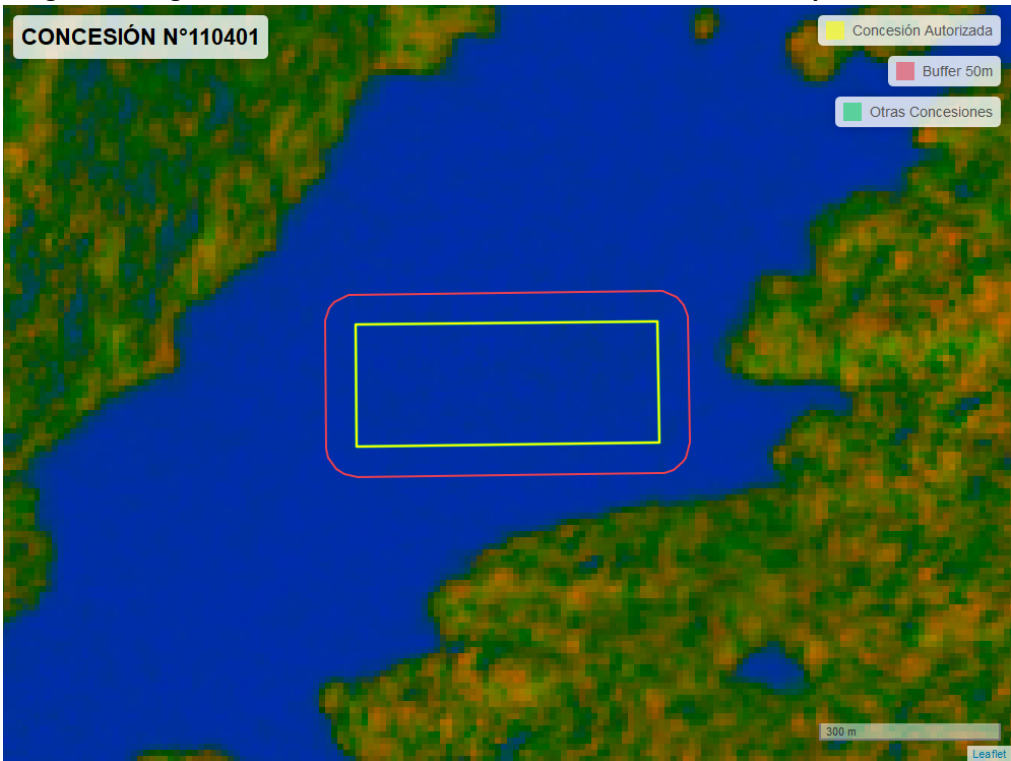
Figura 2. Imagen satelital del monitoreo realizado entre el 01/01/2024 y el 29/02/2024

| Período/Fecha | Resultado módulo(s) de cultivo | Resultado estructura(s) de apoyo |
|---|---|---|
| Entre el 01/01/2024 y el 29/02/2024 | Se identifica la ausencia de módulos de cultivo de peces dentro de los límites de concesión. | Se identifica la ausencia de estructura(s) de apoyo dentro de los límites de concesión. |
