## INFORME TÉCNICO DE FISCALIZACIÓN AMBIENTAL

**CES COCA 3 (RNA 110407)**

**DSI-2024-1190-XI-RCA**

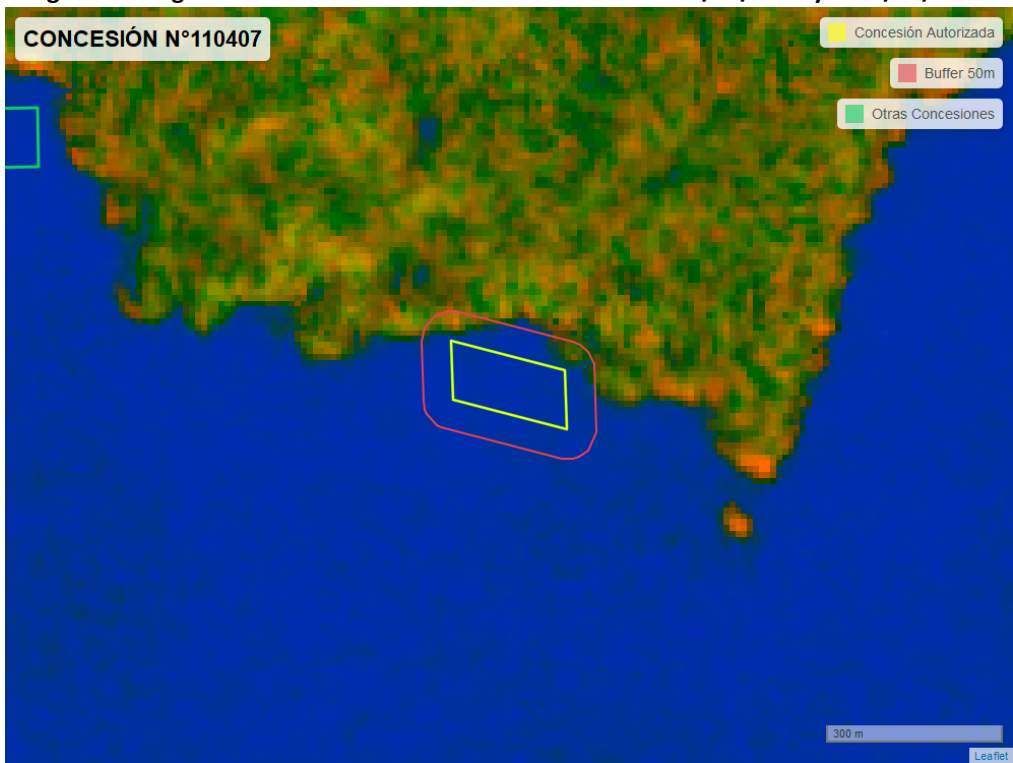
Figura 2. Imagen satelital del monitoreo realizado entre el 01/01/2024 y el 29/02/2024

| Período/Fecha | Resultado módulo(s) de cultivo | Resultado estructura(s) de apoyo |
|---|---|---|
| Entre el 01/01/2024 y el 29/02/2024 | Se identifica la ausencia de módulos de cultivo de peces dentro de los límites de concesión. | Se identifica la ausencia de estructura(s) de apoyo dentro de los límites de concesión. |
