## INFORME TÉCNICO DE FISCALIZACIÓN AMBIENTAL

**CES ISLA SIERRA 2 (RNA 110408)**

**DSI-2024-1191-XI-RCA**

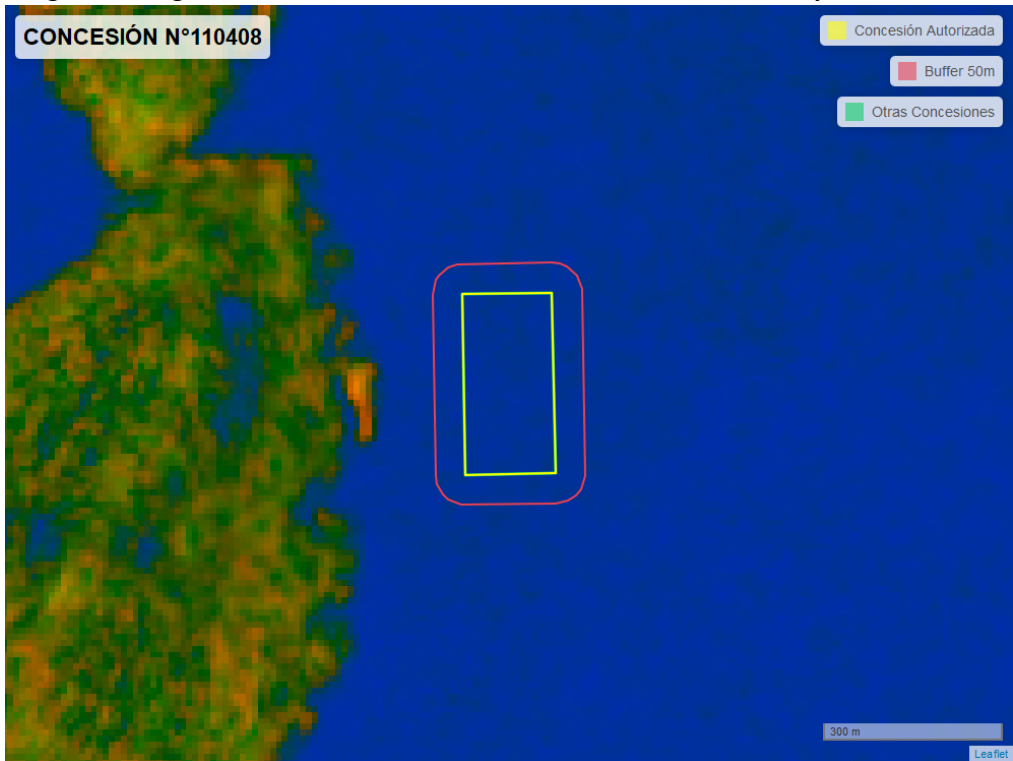
| Período/Fecha | Resultado módulo(s) de cultivo | Resultado estructura(s) de apoyo |
|---|---|---|
| Entre el 01/01/2024 y el 29/02/2024 | Se identifica la ausencia de módulos de cultivo de peces dentro de los límites de concesión. | Se identifica la ausencia de estructura(s) de apoyo dentro de los límites de concesión. |

Figura 2. Imagen satelital del monitoreo realizado entre el 01/01/2024 y el 29/02/2024

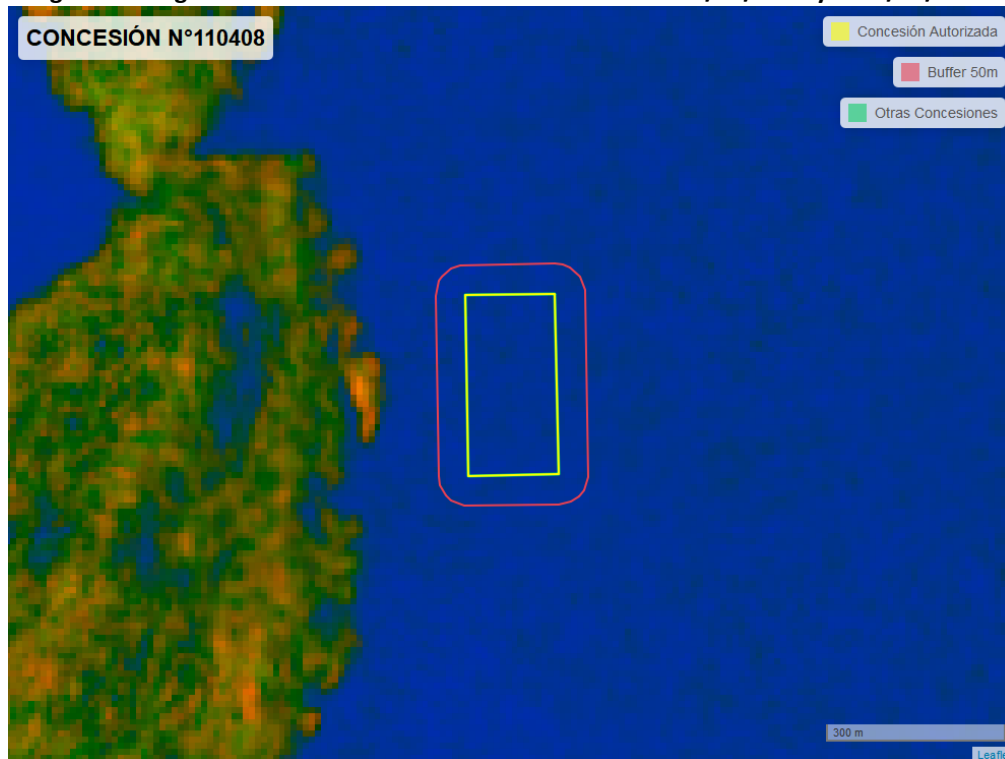
| Período/Fecha | Resultado módulo(s) de cultivo | Resultado estructura(s) de apoyo |
|---|---|---|
| Entre el 01/04/2024 y el 31/05/2024 | Se identifica la ausencia de módulos de cultivo de peces dentro de los límites de concesión. | Se identifica la ausencia de estructura(s) de apoyo dentro de los límites de concesión. |

**Figura 3. Imagen satelital del monitoreo realizado entre el 01/04/2024 y el 31/05/2024**
