## INFORME TÉCNICO DE FISCALIZACIÓN AMBIENTAL

**CES PORVENIR II (RNA 110422)**

**DSI-2024-1201-XI-RCA**

Fecha creación: 23-12-2024

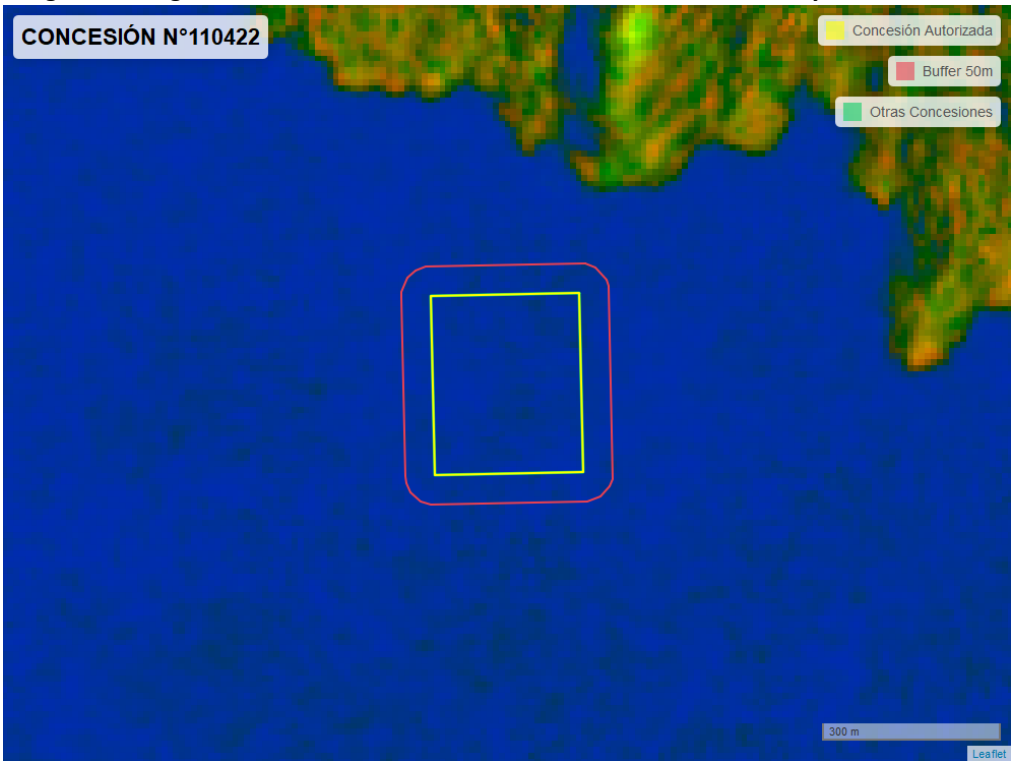
Figura 2. Imagen satelital del monitoreo realizado entre el 01/01/2024 y el 29/02/2024

| Período/Fecha | Resultado módulo(s) de cultivo | Resultado estructura(s) de apoyo |
|---|---|---|
| Entre el 01/01/2024 y el 29/02/2024 | Se identifica la ausencia de módulos de cultivo de peces dentro de los límites de concesión. | Se identifica la ausencia de estructura(s) de apoyo dentro de los límites de concesión. |

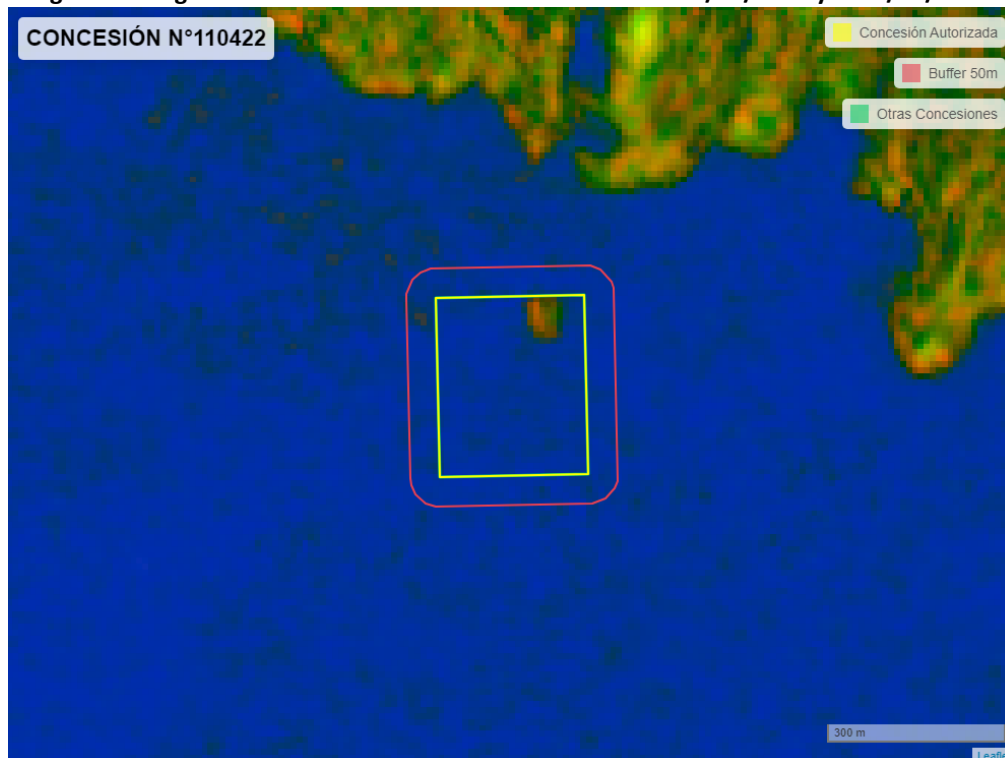
**Figura 4. Imagen satelital del monitoreo realizado entre el 01/07/2024 y el 31/08/2024**

| Período/Fecha | Resultado módulo(s) de cultivo | Resultado estructura(s) de apoyo |
|---|---|---|
| Entre el 01/07/2024 y el 31/08/2024 | Se identifica la presencia de módulos de cultivo de peces dentro de los límites de concesión. | Se identifica la ausencia de estructura(s) de apoyo dentro de los límites de concesión. |
