## INFORME TÉCNICO DE FISCALIZACIÓN AMBIENTAL

**CES GARRIDO (RNA 110432)**

**DSI-2024-1211-XI-RCA**

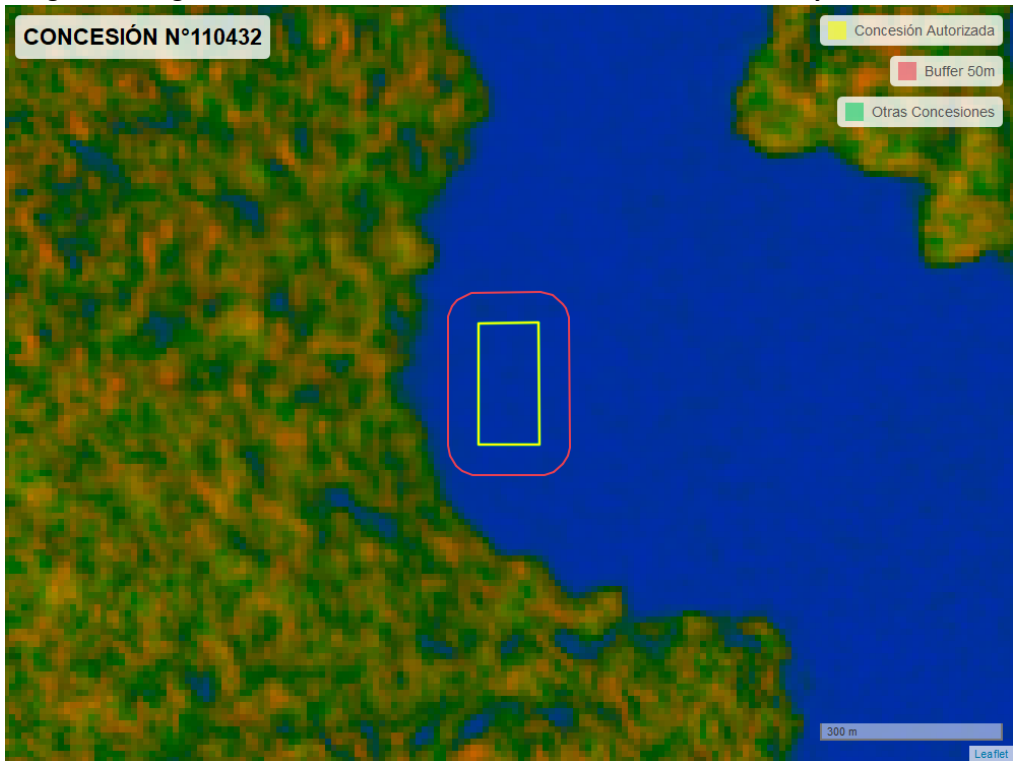
Figura 2. Imagen satelital del monitoreo realizado entre el 01/01/2024 y el 29/02/2024

| Período/Fecha | Resultado módulo(s) de cultivo | Resultado estructura(s) de apoyo |
|---|---|---|
| Entre el 01/01/2024 y el 29/02/2024 | Se identifica la ausencia de módulos de cultivo de peces dentro de los límites de concesión. | Se identifica la ausencia de estructura(s) de apoyo dentro de los límites de concesión. |

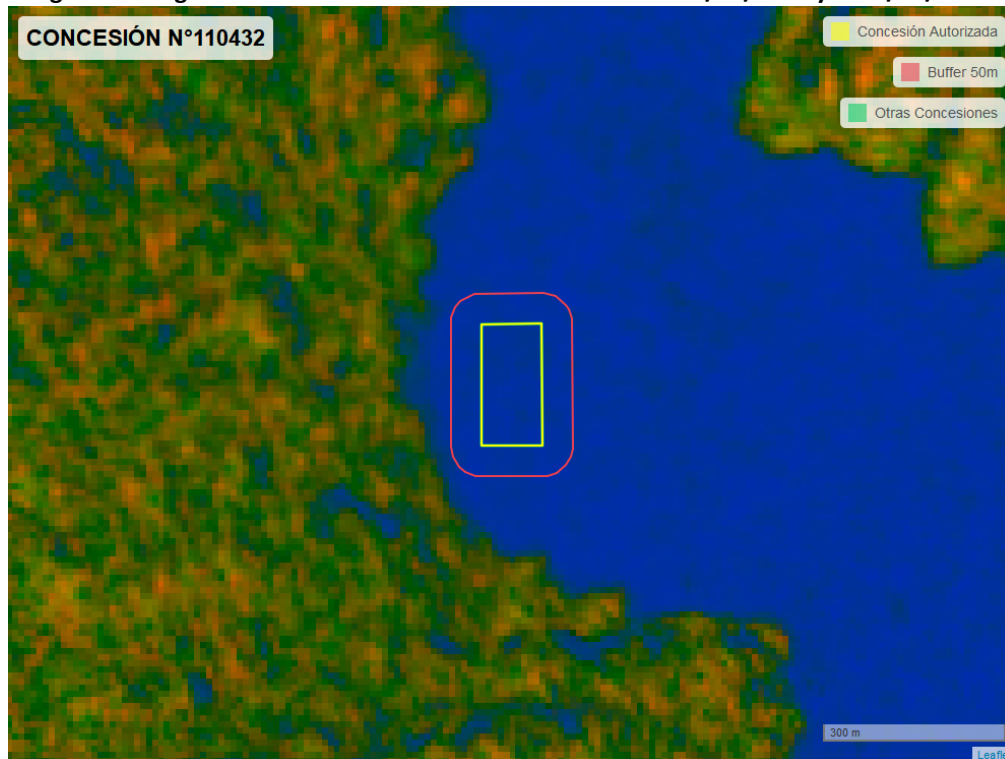
**Figura 3. Imagen satelital del monitoreo realizado entre el 01/04/2024 y el 31/05/2024**

| Período/Fecha | Resultado módulo(s) de cultivo | Resultado estructura(s) de apoyo |
|---|---|---|
| Entre el 01/04/2024 y el 31/05/2024 | Se identifica la ausencia de módulos de cultivo de peces dentro de los límites de concesión. | Se identifica la ausencia de estructura(s) de apoyo dentro de los límites de concesión. |

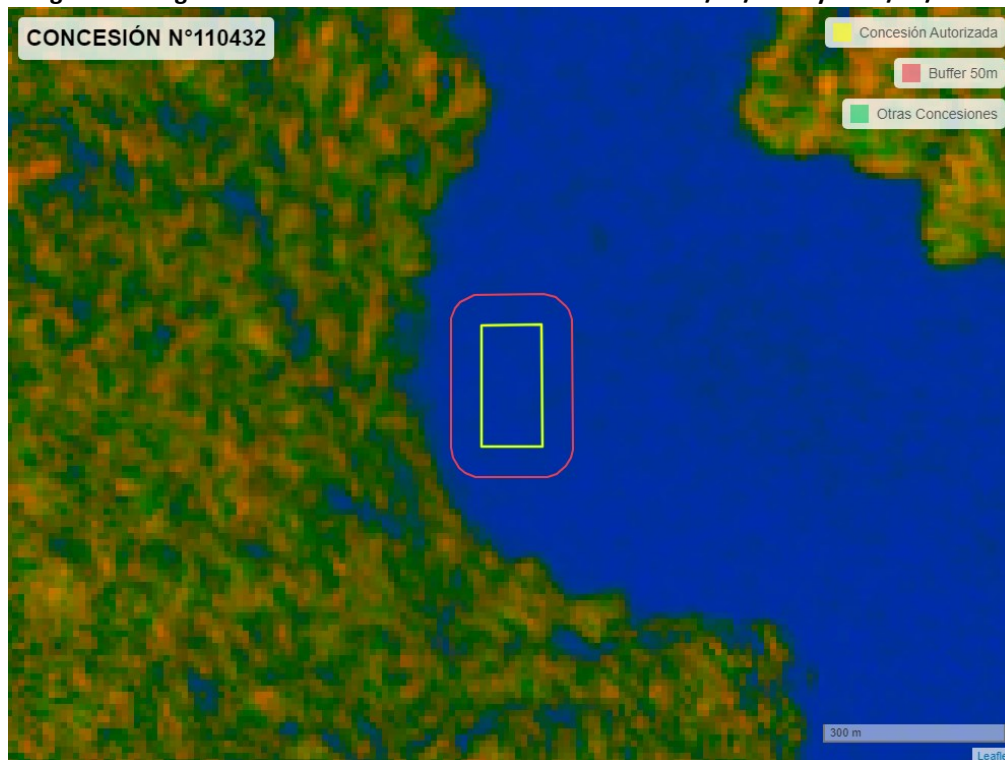
**Figura 4. Imagen satelital del monitoreo realizado entre el 01/07/2024 y el 31/08/2024**

| Período/Fecha | Resultado módulo(s) de cultivo | Resultado estructura(s) de apoyo |
|---|---|---|
| Entre el 01/07/2024 y el 31/08/2024 | Se identifica la ausencia de módulos de cultivo de peces dentro de los límites de concesión. | Se identifica la ausencia de estructura(s) de apoyo dentro de los límites de concesión. |
