## INFORME TÉCNICO DE FISCALIZACIÓN AMBIENTAL

**CES ESTERO LARGO NORTE (RNA 110436)**

**DSI-2024-1215-XI-RCA**

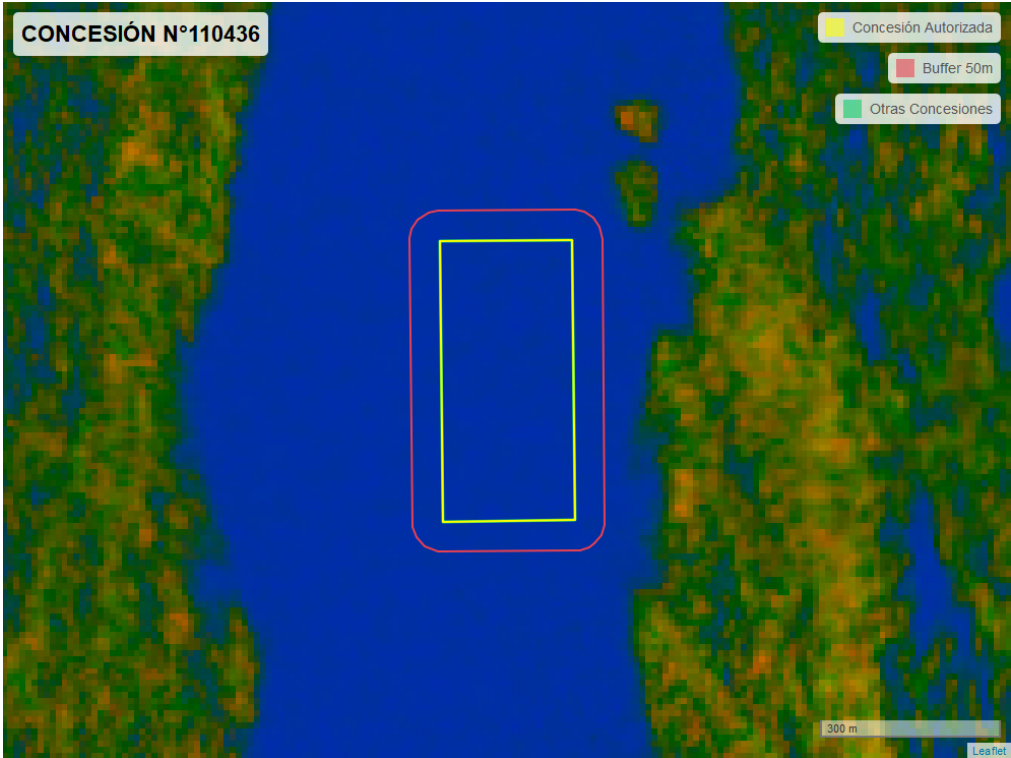
Figura 2. Imagen satelital del monitoreo realizado entre el 01/01/2024 y el 29/02/2024

| Período/Fecha | Resultado módulo(s) de cultivo | Resultado estructura(s) de apoyo |
|---|---|---|
| Entre el 01/01/2024 y el 29/02/2024 | Se identifica la ausencia de módulos de cultivo de peces dentro de los límites de concesión. | Se identifica la ausencia de estructura(s) de apoyo dentro de los límites de concesión. |
