## INFORME TÉCNICO DE FISCALIZACIÓN AMBIENTAL

**CES JAMES 3 (RNA 110443)**

**DSI-2024-1222-XI-RCA**

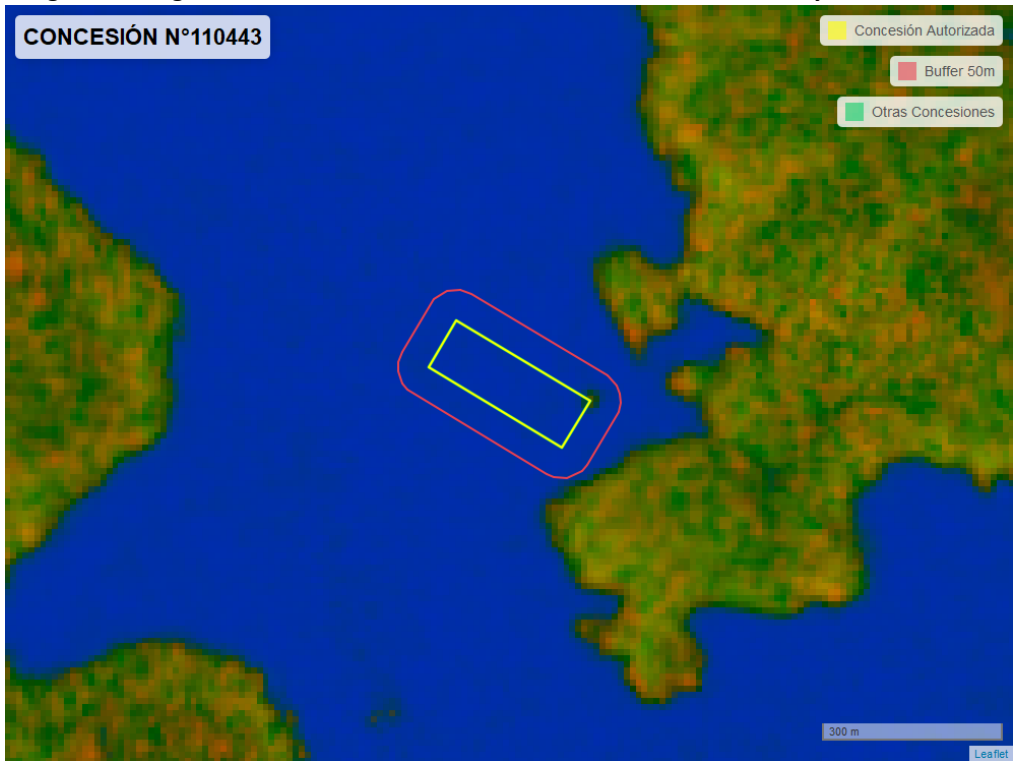
Figura 2. Imagen satelital del monitoreo realizado entre el 01/01/2024 y el 29/02/2024

| Período/Fecha | Resultado módulo(s) de cultivo | Resultado estructura(s) de apoyo |
|---|---|---|
| Entre el 01/01/2024 y el 29/02/2024 | Se identifica la ausencia de módulos de cultivo de peces dentro de los límites de concesión. | Se identifica la presencia de estructura(s) de apoyo dentro de los límites de concesión. |

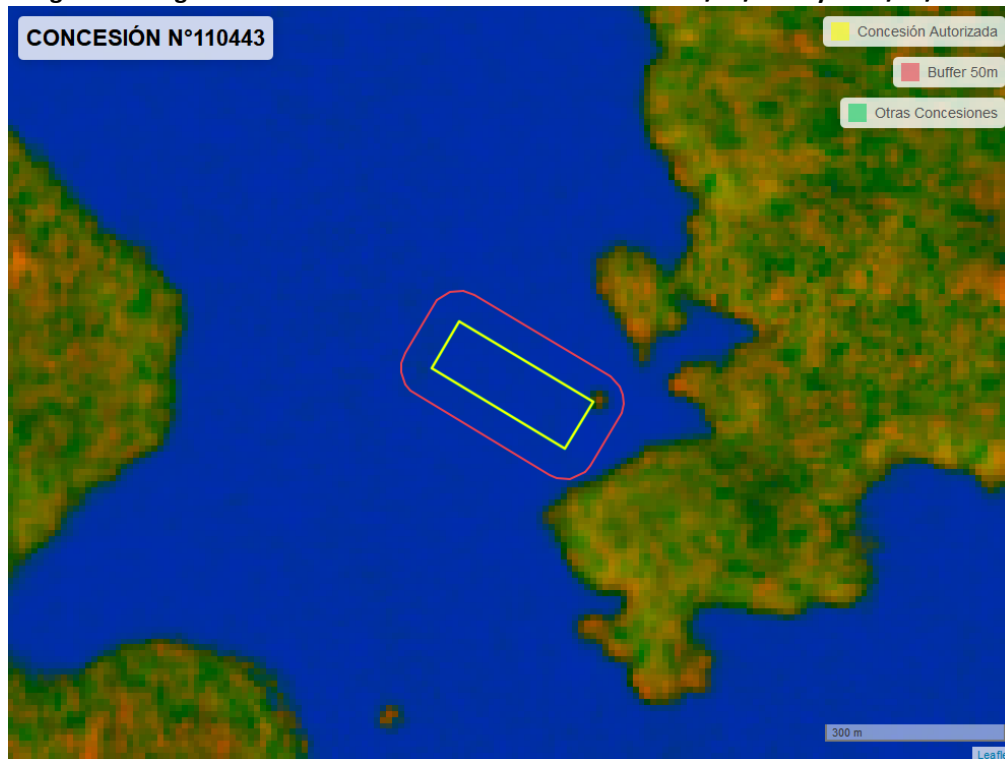
**Figura 3. Imagen satelital del monitoreo realizado entre el 01/04/2024 y el 31/05/2024**

| Período/Fecha | Resultado módulo(s) de cultivo | Resultado estructura(s) de apoyo |
|---|---|---|
| Entre el 01/04/2024 y el 31/05/2024 | Se identifica la ausencia de módulos de cultivo de peces dentro de los límites de concesión. | Se identifica la presencia de estructura(s) de apoyo dentro de los límites de concesión. |

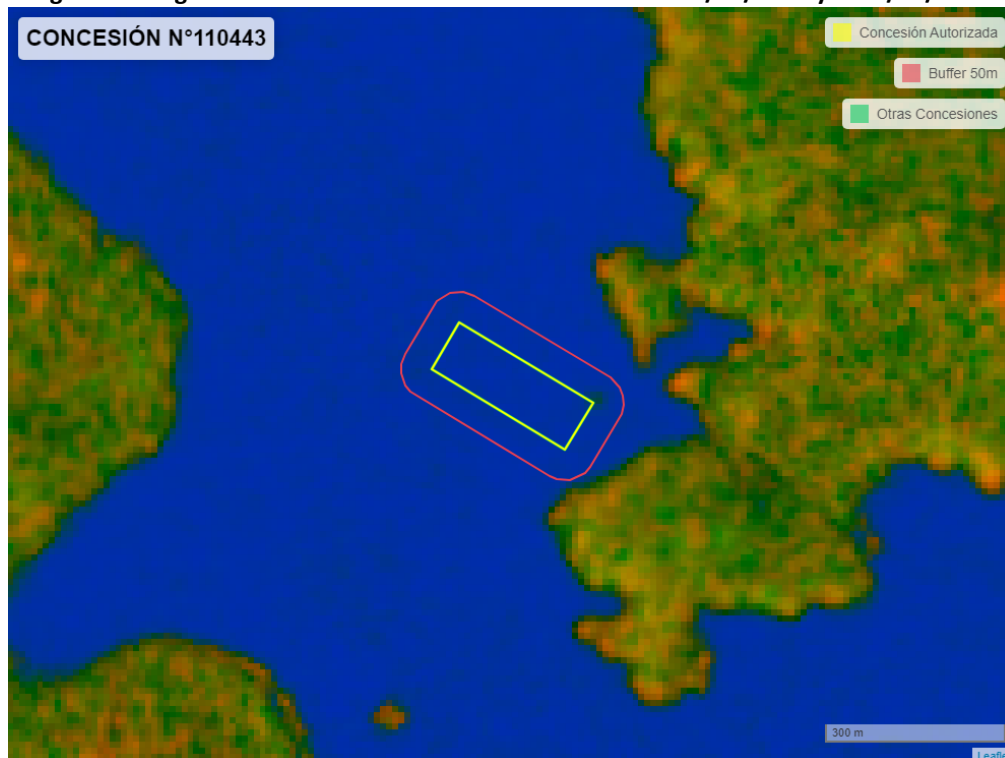
**Figura 4. Imagen satelital del monitoreo realizado entre el 01/07/2024 y el 31/08/2024**

| Período/Fecha | Resultado módulo(s) de cultivo | Resultado estructura(s) de apoyo |
|---|---|---|
| Entre el 01/07/2024 y el 31/08/2024 | Se identifica la ausencia de módulos de cultivo de peces dentro de los límites de concesión. | Se identifica la presencia de estructura(s) de apoyo dentro de los límites de concesión. |
