## INFORME TÉCNICO DE FISCALIZACIÓN AMBIENTAL

**CES NINUALAC 2 (RNA 110444)**

**DSI-2024-1223-XI-RCA**

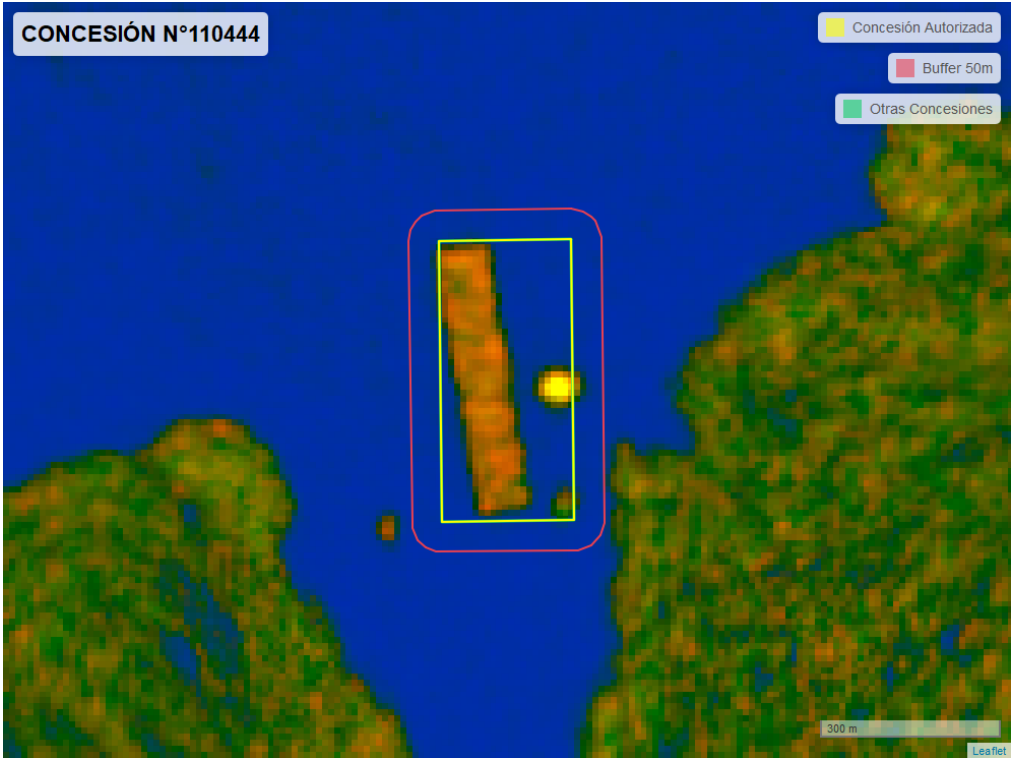
Figura 2. Imagen satelital del monitoreo realizado entre el 01/01/2024 y el 29/02/2024

| Período/Fecha | Resultado módulo(s) de cultivo | Resultado estructura(s) de apoyo |
|---|---|---|
| Entre el 01/01/2024 y el 29/02/2024 | Se identifica la presencia de módulos de cultivo de peces dentro de los límites de concesión. | Se identifica la presencia de estructura(s) de apoyo dentro de los límites de concesión. |

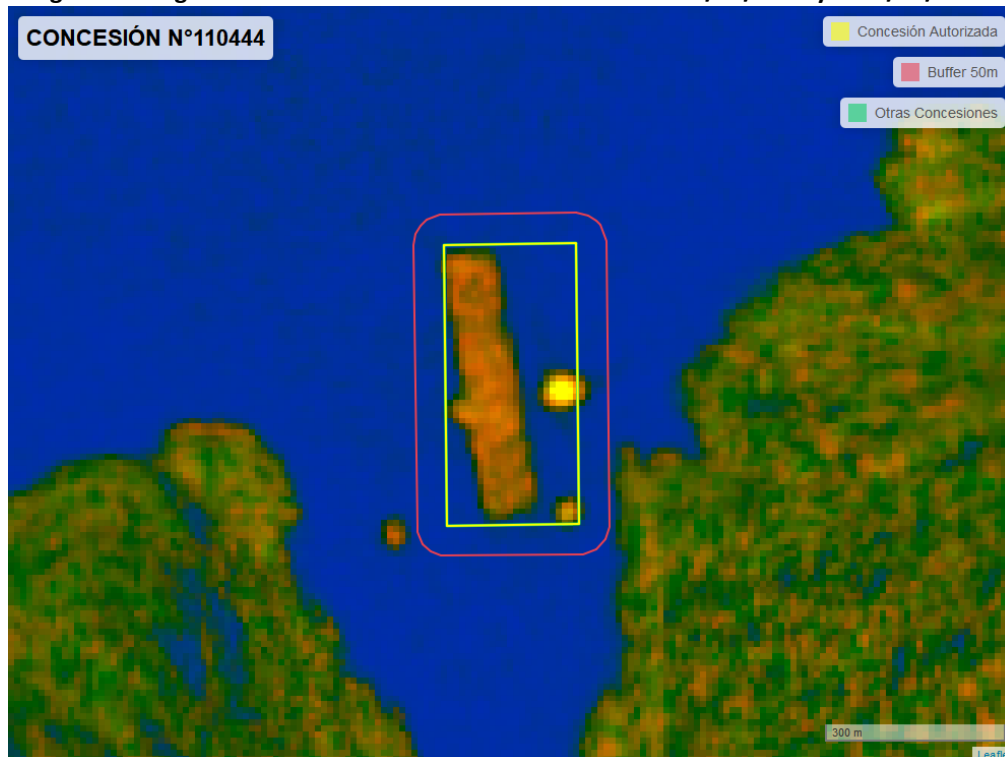
**Figura 3. Imagen satelital del monitoreo realizado entre el 01/04/2024 y el 31/05/2024**

| Período/Fecha | Resultado módulo(s) de cultivo | Resultado estructura(s) de apoyo |
|---|---|---|
| Entre el 01/04/2024 y el 31/05/2024 | Se identifica la presencia de módulos de cultivo de peces dentro de los límites de concesión. | Se identifica la presencia de estructura(s) de apoyo dentro de los límites de concesión. |

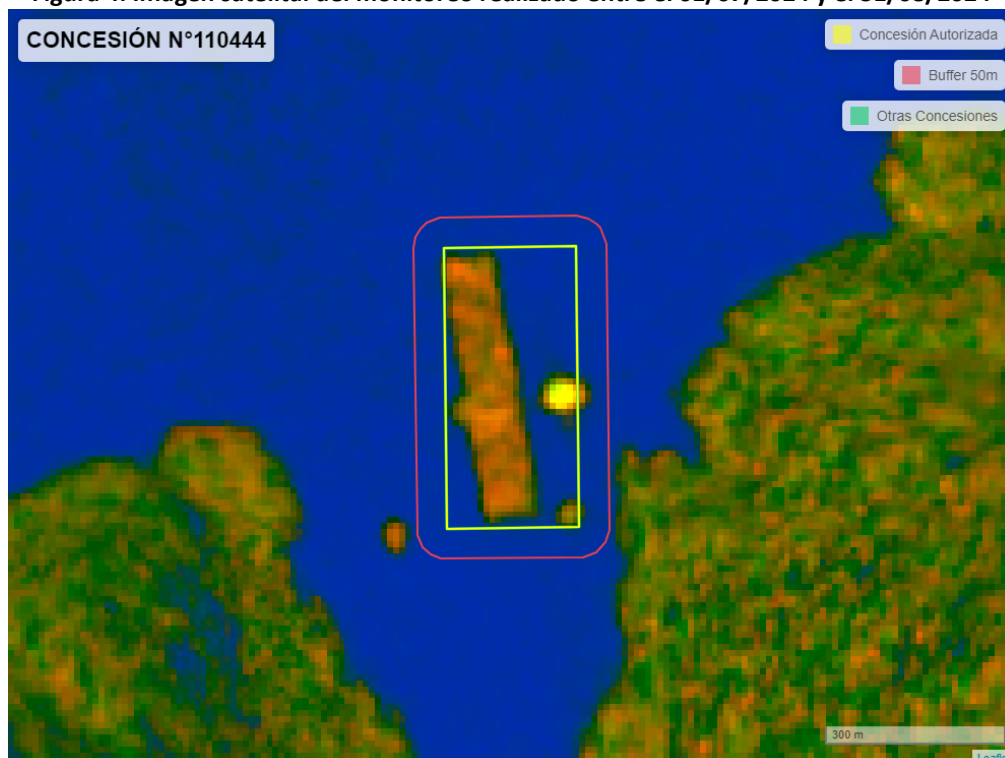
**Figura 4. Imagen satelital del monitoreo realizado entre el 01/07/2024 y el 31/08/2024**

| Período/Fecha | Resultado módulo(s) de cultivo | Resultado estructura(s) de apoyo |
|---|---|---|
| Entre el 01/07/2024 y el 31/08/2024 | Se identifica la presencia de módulos de cultivo de peces dentro de los límites de concesión. | Se identifica la presencia de estructura(s) de apoyo dentro de los límites de concesión. |
