## INFORME TÉCNICO DE FISCALIZACIÓN AMBIENTAL

**CES KENT 1 (RNA 110446)**

**DSI-2024-1225-XI-RCA**

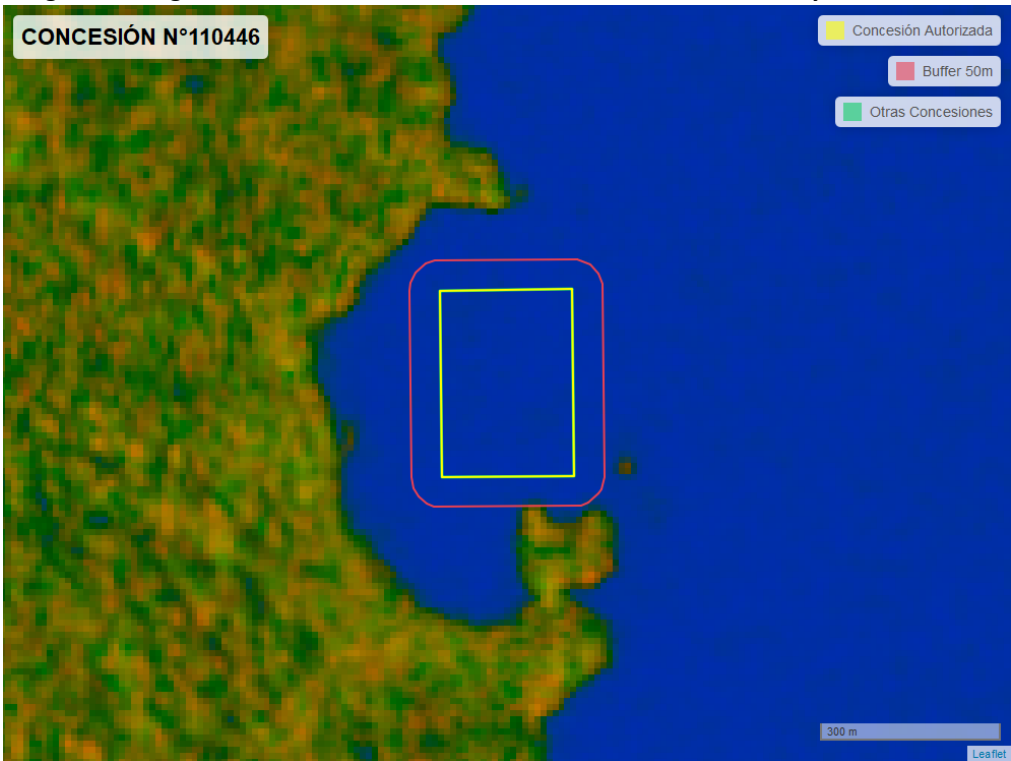
Figura 2. Imagen satelital del monitoreo realizado entre el 01/01/2024 y el 29/02/2024

| Período/Fecha | Resultado módulo(s) de cultivo | Resultado estructura(s) de apoyo |
|---|---|---|
| Entre el 01/01/2024 y el 29/02/2024 | Se identifica la ausencia de módulos de cultivo de peces dentro de los límites de concesión. | Se identifica la ausencia de estructura(s) de apoyo dentro de los límites de concesión. |

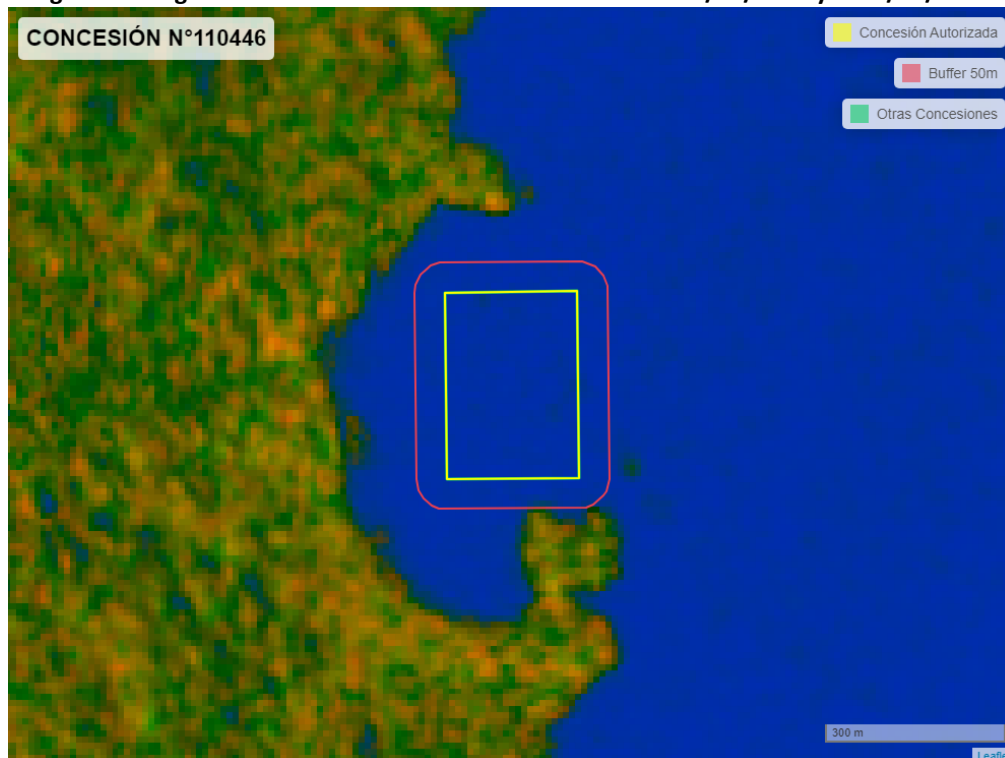
**Figura 4. Imagen satelital del monitoreo realizado entre el 01/07/2024 y el 31/08/2024**

| Período/Fecha | Resultado módulo(s) de cultivo | Resultado estructura(s) de apoyo |
|---|---|---|
| Entre el 01/07/2024 y el 31/08/2024 | Se identifica la ausencia de módulos de cultivo de peces dentro de los límites de concesión. | Se identifica la ausencia de estructura(s) de apoyo dentro de los límites de concesión. |
