## INFORME TÉCNICO DE FISCALIZACIÓN AMBIENTAL

**CES ISLA TERESA 3 (RNA 110449)**

**DSI-2024-1228-XI-RCA**

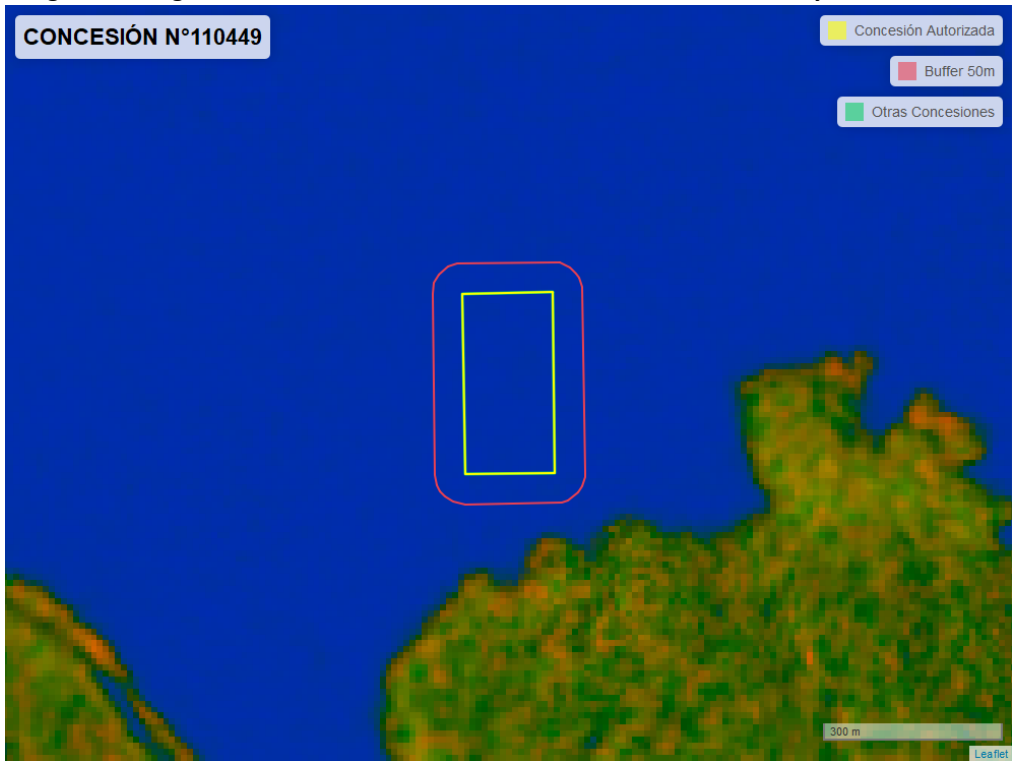
Figura 2. Imagen satelital del monitoreo realizado entre el 01/01/2024 y el 29/02/2024

| Período/Fecha | Resultado módulo(s) de cultivo | Resultado estructura(s) de apoyo |
|---|---|---|
| Entre el 01/01/2024 y el 29/02/2024 | Se identifica la ausencia de módulos de cultivo de peces dentro de los límites de concesión. | Se identifica la ausencia de estructura(s) de apoyo dentro de los límites de concesión. |

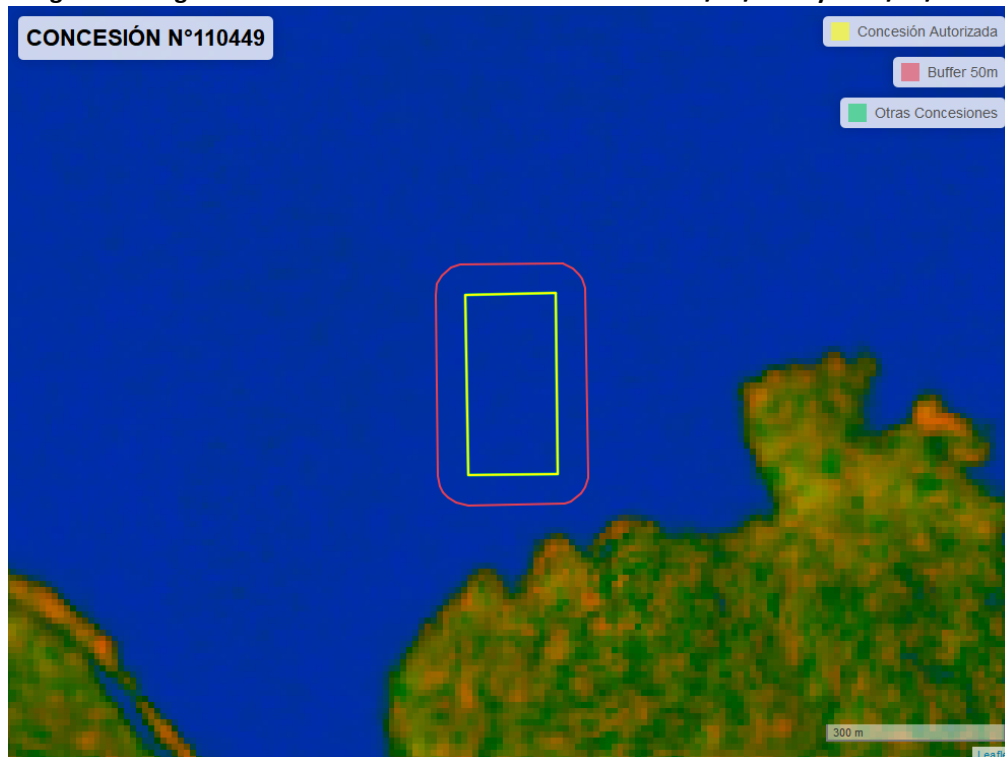
**Figura 3. Imagen satelital del monitoreo realizado entre el 01/04/2024 y el 31/05/2024**

| Período/Fecha | Resultado módulo(s) de cultivo | Resultado estructura(s) de apoyo |
|---|---|---|
| Entre el 01/04/2024 y el 31/05/2024 | Se identifica la ausencia de módulos de cultivo de peces dentro de los límites de concesión. | Se identifica la ausencia de estructura(s) de apoyo dentro de los límites de concesión. |

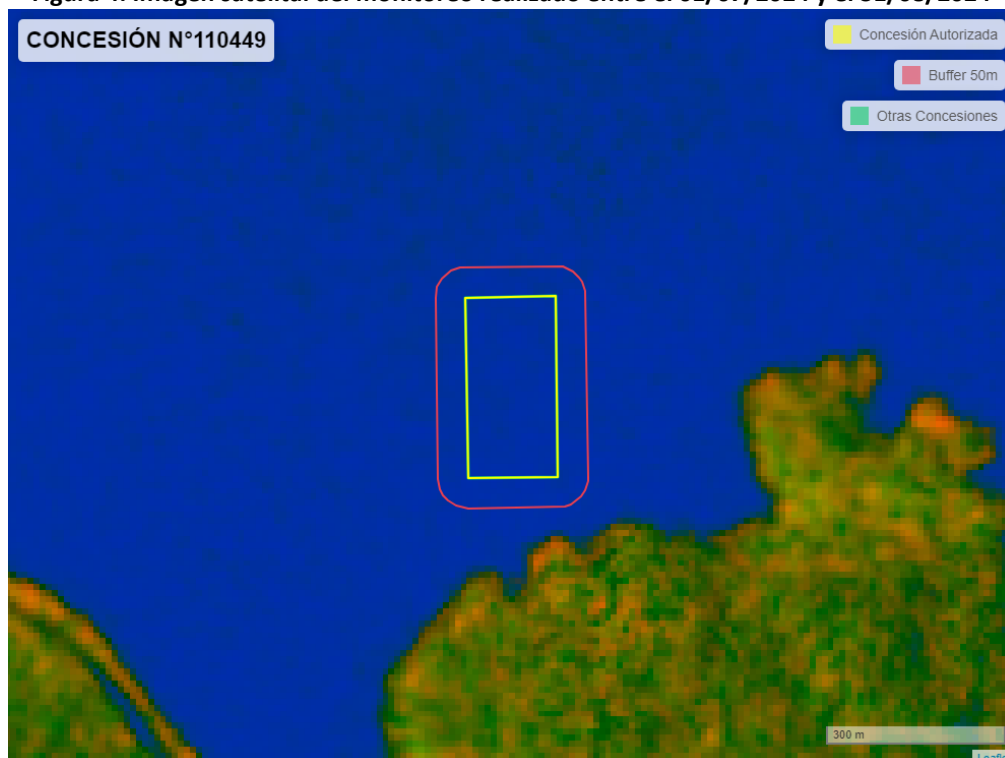
**Figura 4. Imagen satelital del monitoreo realizado entre el 01/07/2024 y el 31/08/2024**

| Período/Fecha | Resultado módulo(s) de cultivo | Resultado estructura(s) de apoyo |
|---|---|---|
| Entre el 01/07/2024 y el 31/08/2024 | Se identifica la ausencia de módulos de cultivo de peces dentro de los límites de concesión. | Se identifica la ausencia de estructura(s) de apoyo dentro de los límites de concesión. |
