## INFORME TÉCNICO DE FISCALIZACIÓN AMBIENTAL

**CES SIMPSON (RNA 110455)**

**DSI-2024-1234-XI-RCA**

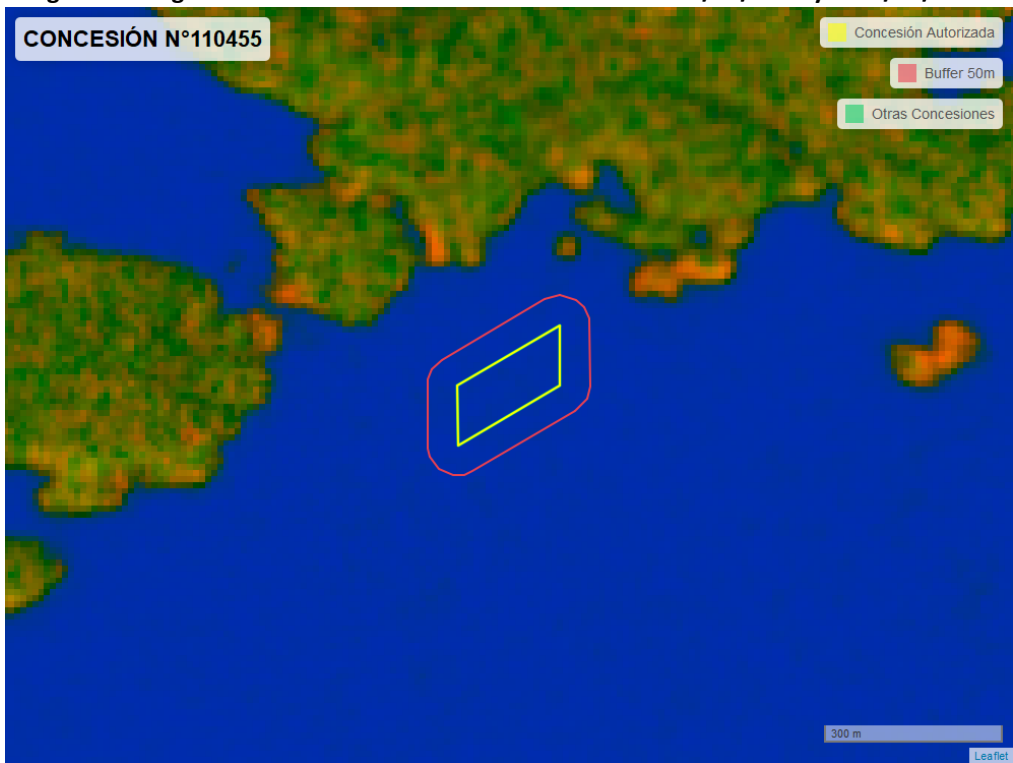
Figura 2. Imagen satelital del monitoreo realizado entre el 01/01/2024 y el 29/02/2024

| Período/Fecha | Resultado módulo(s) de cultivo | Resultado estructura(s) de apoyo |
|---|---|---|
| Entre el 01/01/2024 y el 29/02/2024 | Se identifica la ausencia de módulos de cultivo de peces dentro de los límites de concesión. | Se identifica la ausencia de estructura(s) de apoyo dentro de los límites de concesión. |

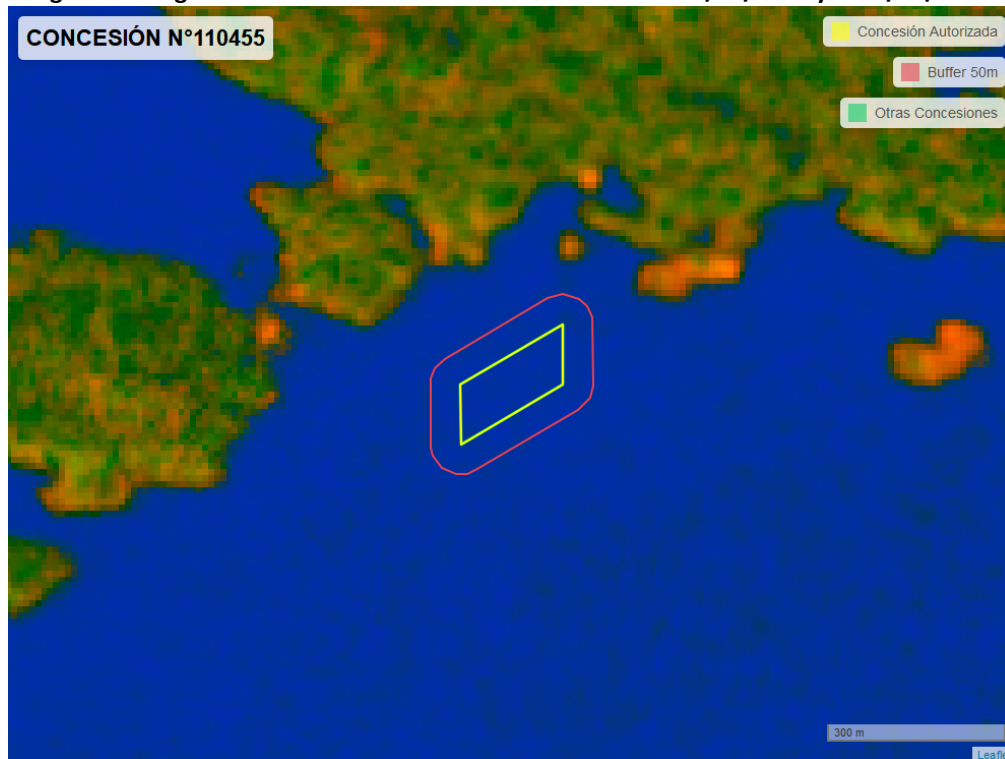
**Figura 3. Imagen satelital del monitoreo realizado entre el 01/04/2024 y el 31/05/2024**

| Período/Fecha | Resultado módulo(s) de cultivo | Resultado estructura(s) de apoyo |
|---|---|---|
| Entre el 01/04/2024 y el 31/05/2024 | Se identifica la ausencia de módulos de cultivo de peces dentro de los límites de concesión. | Se identifica la ausencia de estructura(s) de apoyo dentro de los límites de concesión. |
