## INFORME TÉCNICO DE FISCALIZACIÓN AMBIENTAL

**CES FRANCISCO (RNA 110457)**

**DSI-2024-1236-XI-RCA**

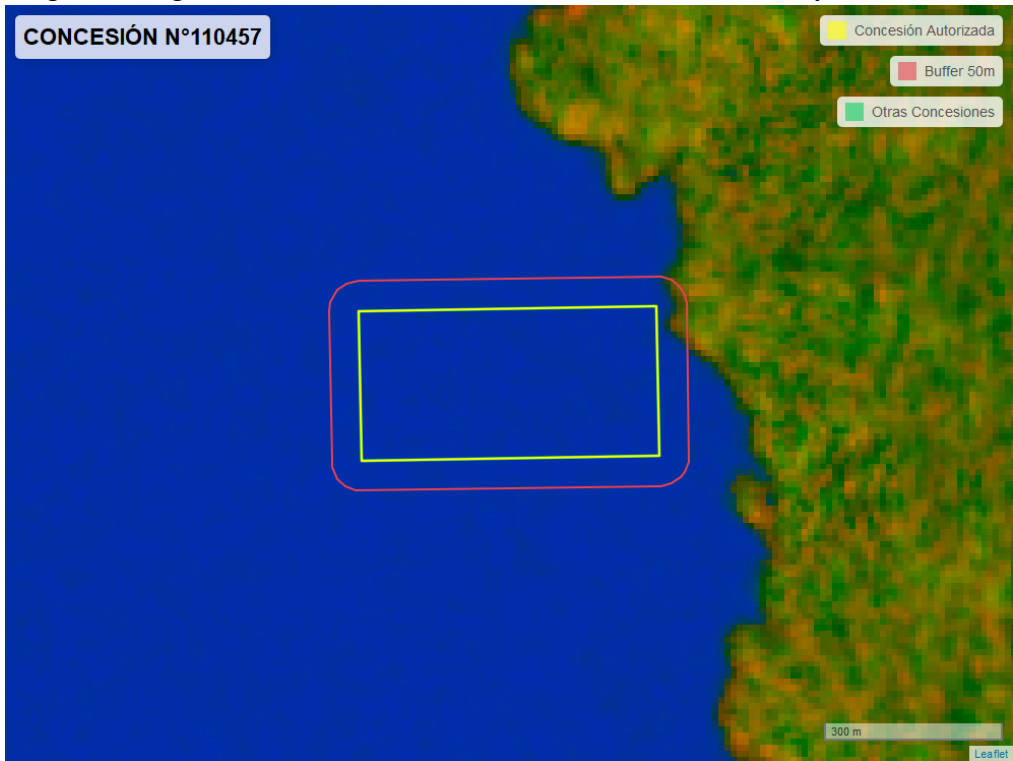
Figura 2. Imagen satelital del monitoreo realizado entre el 01/01/2024 y el 29/02/2024

| Período/Fecha | Resultado módulo(s) de cultivo | Resultado estructura(s) de apoyo |
|---|---|---|
| Entre el 01/01/2024 y el 29/02/2024 | Se identifica la ausencia de módulos de cultivo de peces dentro de los límites de concesión. | Se identifica la ausencia de estructura(s) de apoyo dentro de los límites de concesión. |

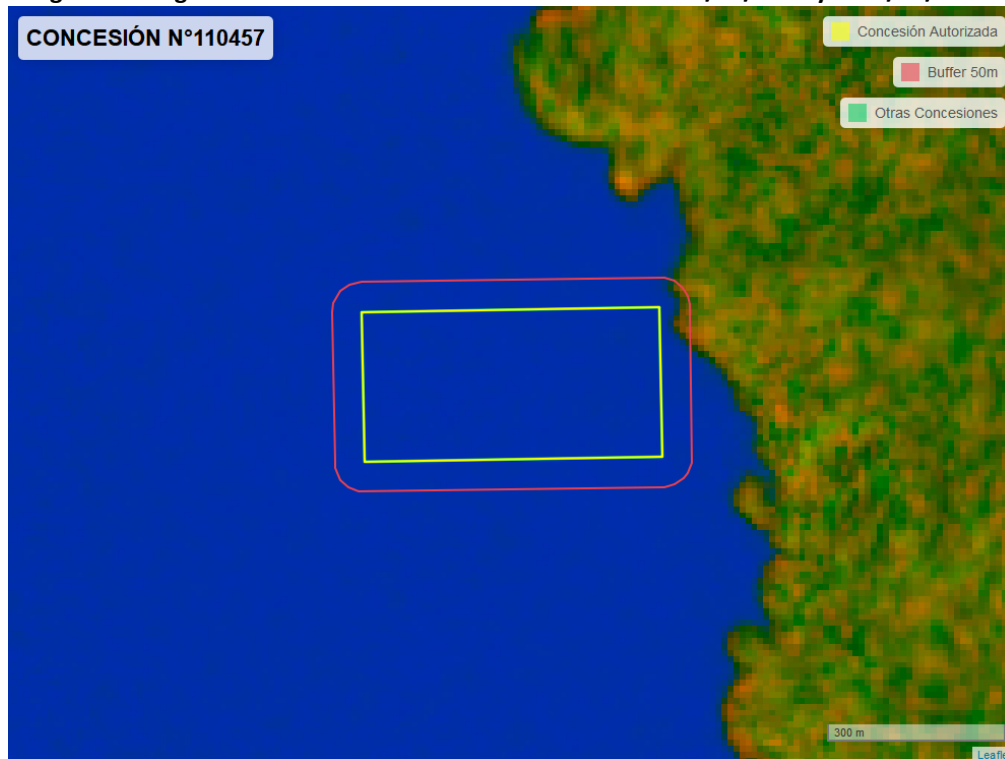
**Figura 3. Imagen satelital del monitoreo realizado entre el 01/04/2024 y el 31/05/2024**

| Período/Fecha | Resultado módulo(s) de cultivo | Resultado estructura(s) de apoyo |
|---|---|---|
| Entre el 01/04/2024 y el 31/05/2024 | Se identifica la ausencia de módulos de cultivo de peces dentro de los límites de concesión. | Se identifica la ausencia de estructura(s) de apoyo dentro de los límites de concesión. |
