## INFORME TÉCNICO DE FISCALIZACIÓN AMBIENTAL

**CES RECTÁNGULO (RNA 110459)**

**DSI-2024-1238-XI-RCA**

Fecha creación: 23-12-2024

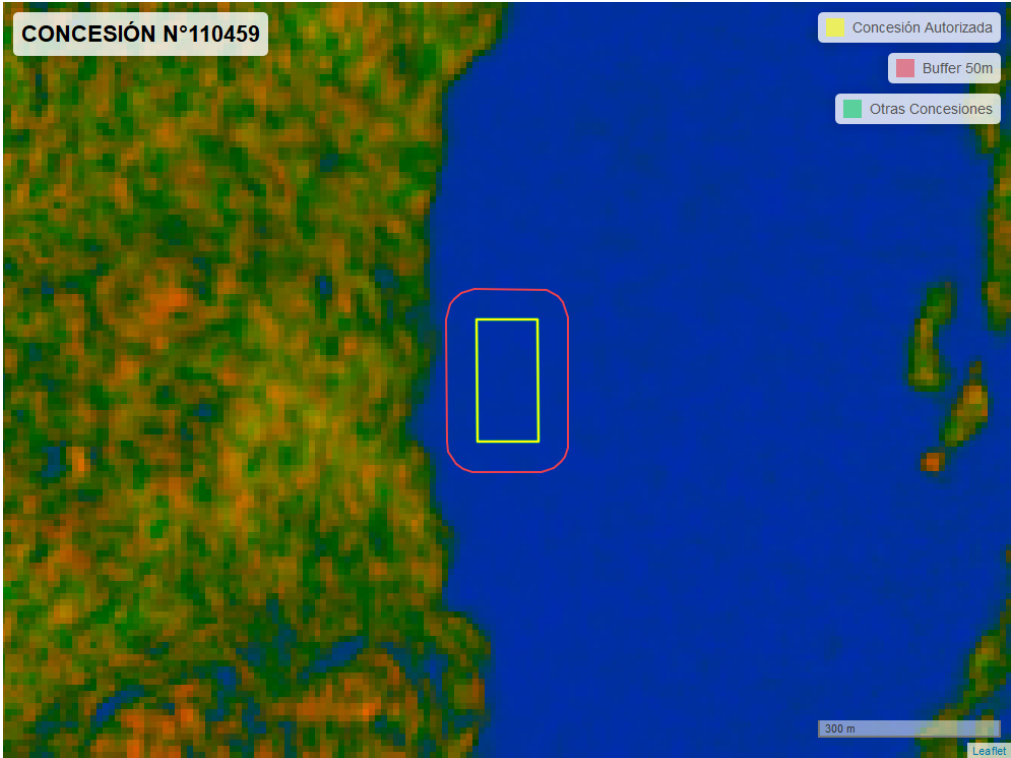
| Período/Fecha | Resultado módulo(s) de cultivo | Resultado estructura(s) de apoyo |
|---|---|---|
| Entre el 01/01/2024 y el 29/02/2024 | Se identifica la ausencia de módulos de cultivo de peces dentro de los límites de concesión. | Se identifica la ausencia de estructura(s) de apoyo dentro de los límites de concesión. |

Figura 2. Imagen satelital del monitoreo realizado entre el 01/01/2024 y el 29/02/2024

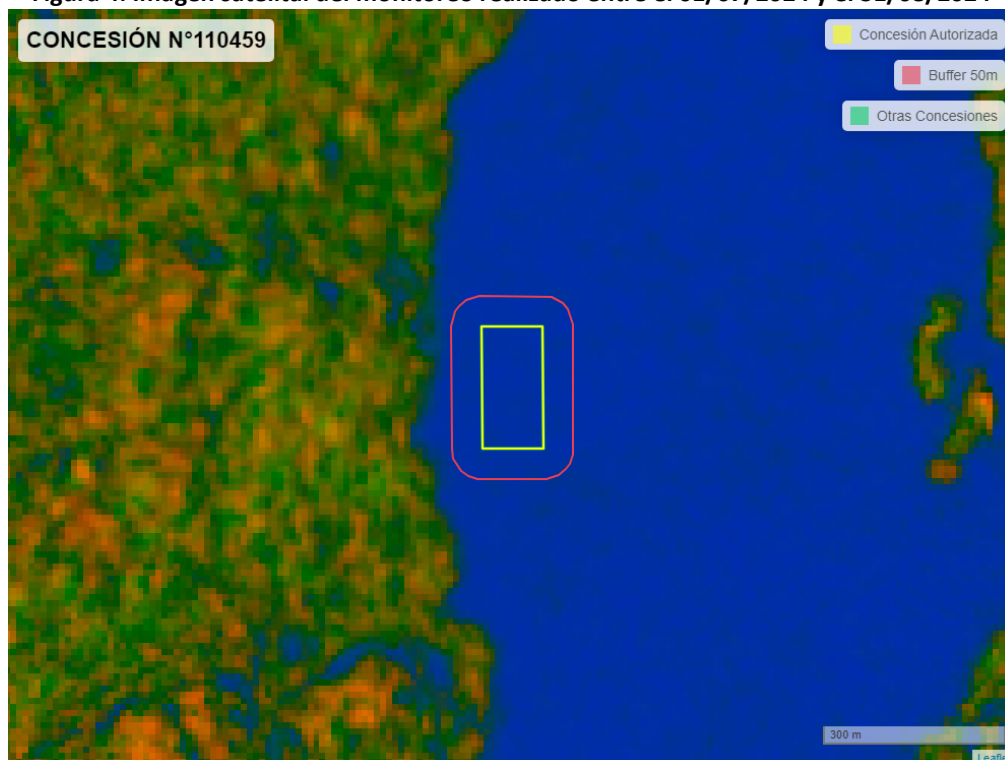
| Período/Fecha | Resultado módulo(s) de cultivo | Resultado estructura(s) de apoyo |
|---|---|---|
| Entre el 01/07/2024 y el 31/08/2024 | Se identifica la ausencia de módulos de cultivo de peces dentro de los límites de concesión. | Se identifica la ausencia de estructura(s) de apoyo dentro de los límites de concesión. |

**Figura 4. Imagen satelital del monitoreo realizado entre el 01/07/2024 y el 31/08/2024**
