## INFORME TÉCNICO DE FISCALIZACIÓN AMBIENTAL

**CES JESUS 8 (RNA 110460)**

**DSI-2024-1239-XI-RCA**

Fecha creación: 23-12-2024

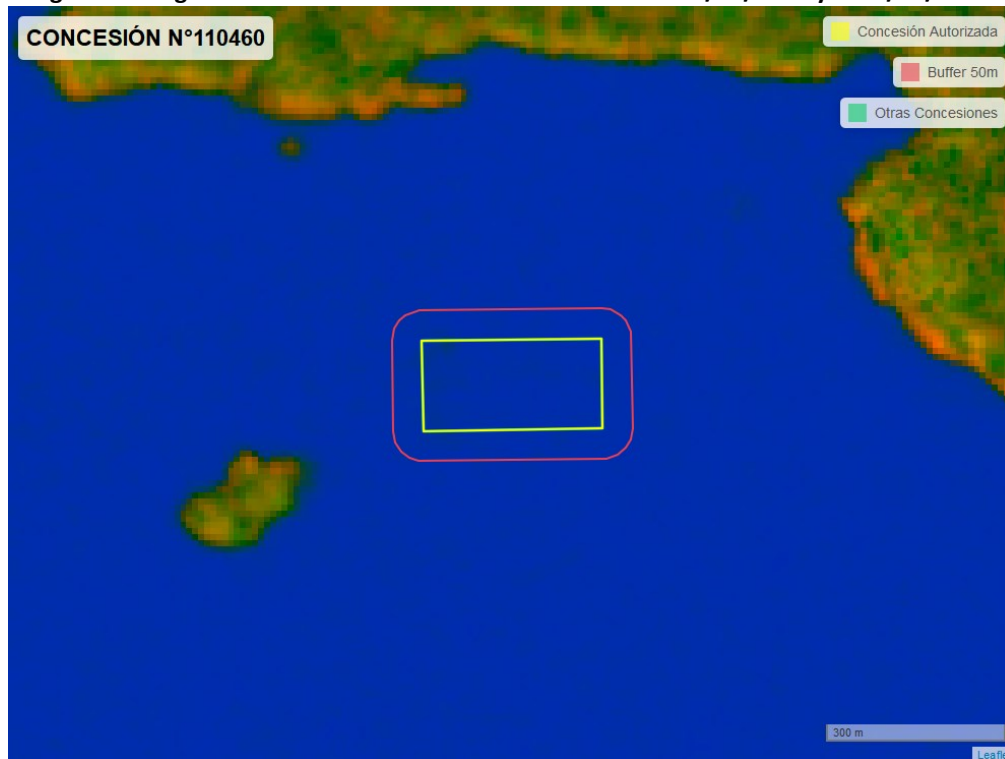
**Figura 3. Imagen satelital del monitoreo realizado entre el 01/04/2024 y el 31/05/2024**

| Período/Fecha | Resultado módulo(s) de cultivo | Resultado estructura(s) de apoyo |
|---|---|---|
| Entre el 01/04/2024 y el 31/05/2024 | Se identifica la ausencia de módulos de cultivo de peces dentro de los límites de concesión. | Se identifica la ausencia de estructura(s) de apoyo dentro de los límites de concesión. |

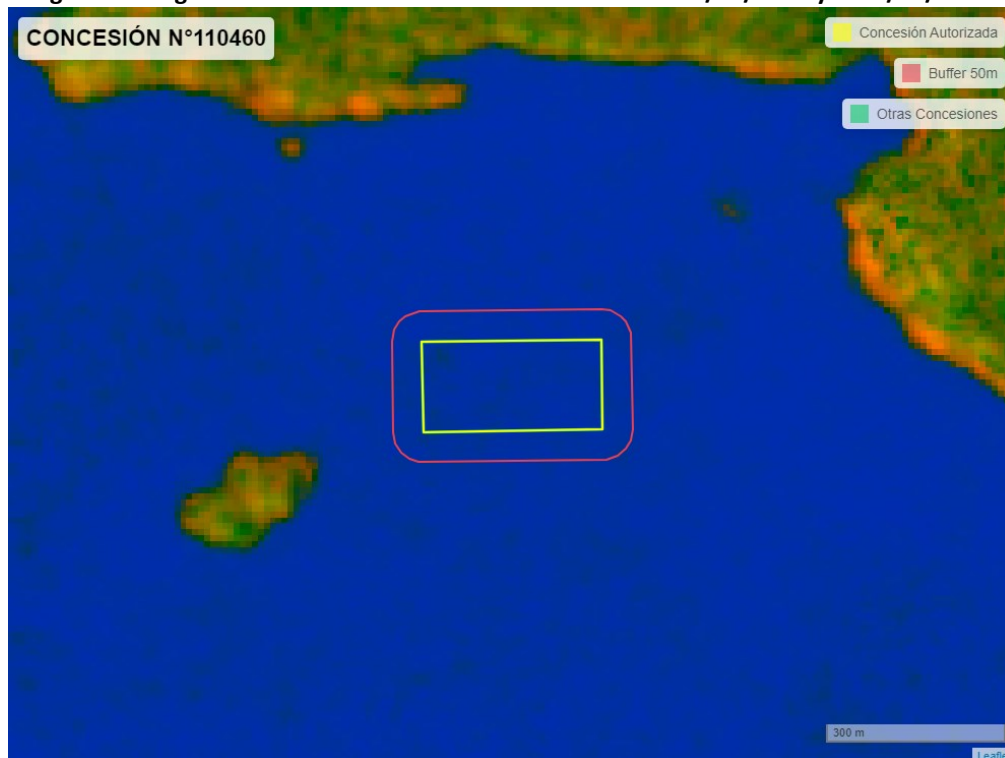
**Figura 4. Imagen satelital del monitoreo realizado entre el 01/07/2024 y el 31/08/2024**

| Período/Fecha | Resultado módulo(s) de cultivo | Resultado estructura(s) de apoyo |
|---|---|---|
| Entre el 01/07/2024 y el 31/08/2024 | Se identifica la ausencia de módulos de cultivo de peces dentro de los límites de concesión. | Se identifica la ausencia de estructura(s) de apoyo dentro de los límites de concesión. |
