## INFORME TÉCNICO DE FISCALIZACIÓN AMBIENTAL

**CES CENTOLLA (RNA 110461)**

**DSI-2024-1240-XI-RCA**

## 1 RESUMEN

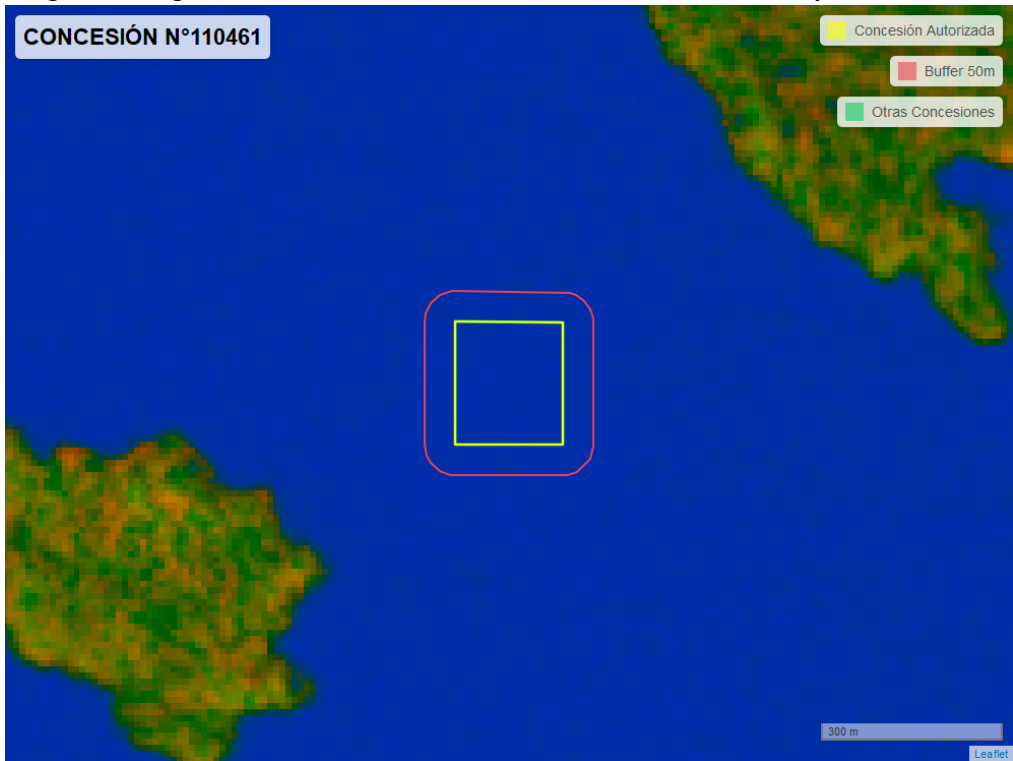
Figura 2. Imagen satelital del monitoreo realizado entre el 01/01/2024 y el 29/02/2024

| Período/Fecha | Resultado módulo(s) de cultivo | Resultado estructura(s) de apoyo |
|---|---|---|
| Entre el 01/01/2024 y el 29/02/2024 | Se identifica la ausencia de módulos de cultivo de peces dentro de los límites de concesión. | Se identifica la ausencia de estructura(s) de apoyo dentro de los límites de concesión. |

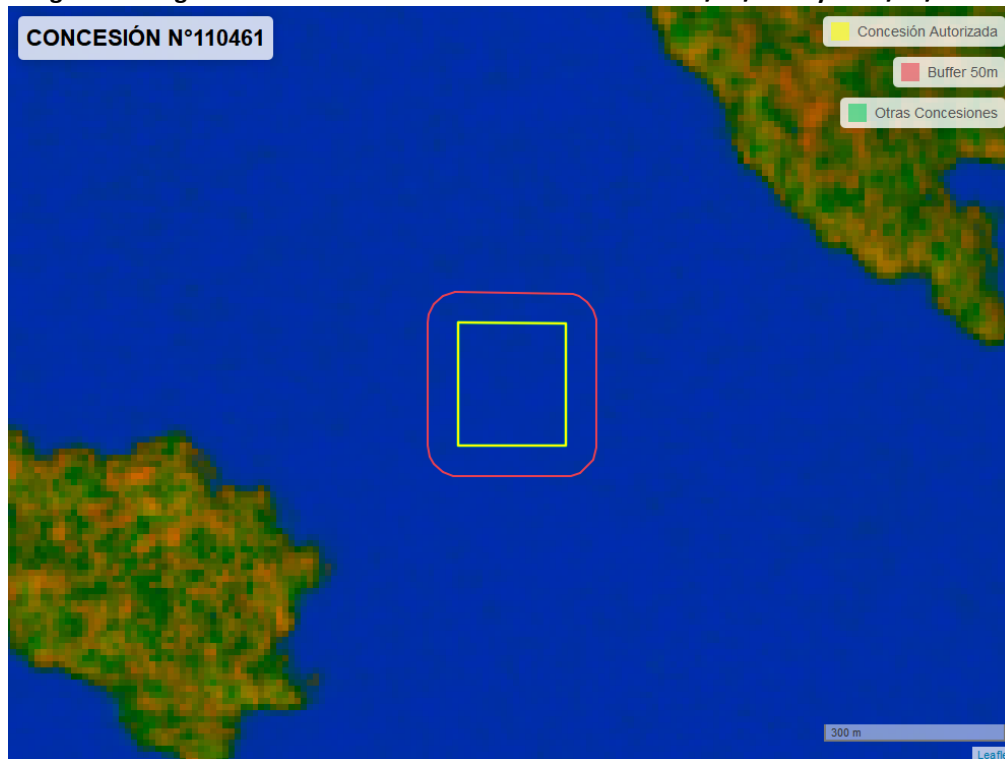
**Figura 3. Imagen satelital del monitoreo realizado entre el 01/04/2024 y el 31/05/2024**

| Período/Fecha | Resultado módulo(s) de cultivo | Resultado estructura(s) de apoyo |
|---|---|---|
| Entre el 01/04/2024 y el 31/05/2024 | Se identifica la ausencia de módulos de cultivo de peces dentro de los límites de concesión. | Se identifica la ausencia de estructura(s) de apoyo dentro de los límites de concesión. |

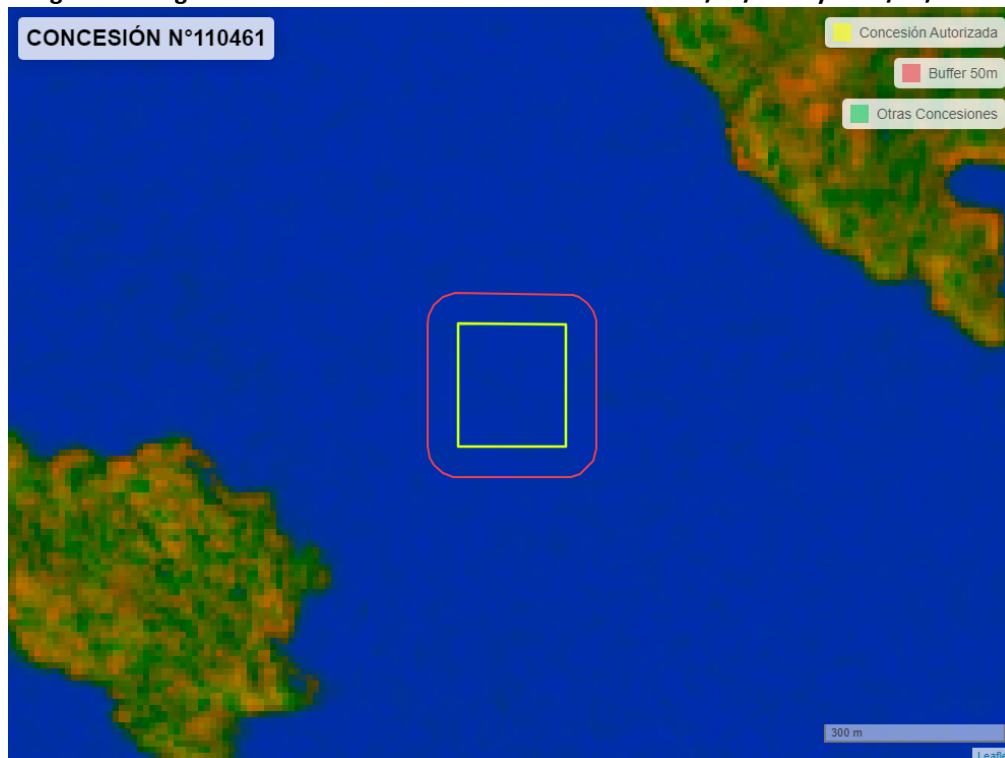
**Figura 4. Imagen satelital del monitoreo realizado entre el 01/07/2024 y el 31/08/2024**

| Período/Fecha | Resultado módulo(s) de cultivo | Resultado estructura(s) de apoyo |
|---|---|---|
| Entre el 01/07/2024 y el 31/08/2024 | Se identifica la ausencia de módulos de cultivo de peces dentro de los límites de concesión. | Se identifica la ausencia de estructura(s) de apoyo dentro de los límites de concesión. |
