## INFORME TÉCNICO DE FISCALIZACIÓN AMBIENTAL

**CES JESUS 5 (RNA 110465)**

**DSI-2024-1244-XI-RCA**

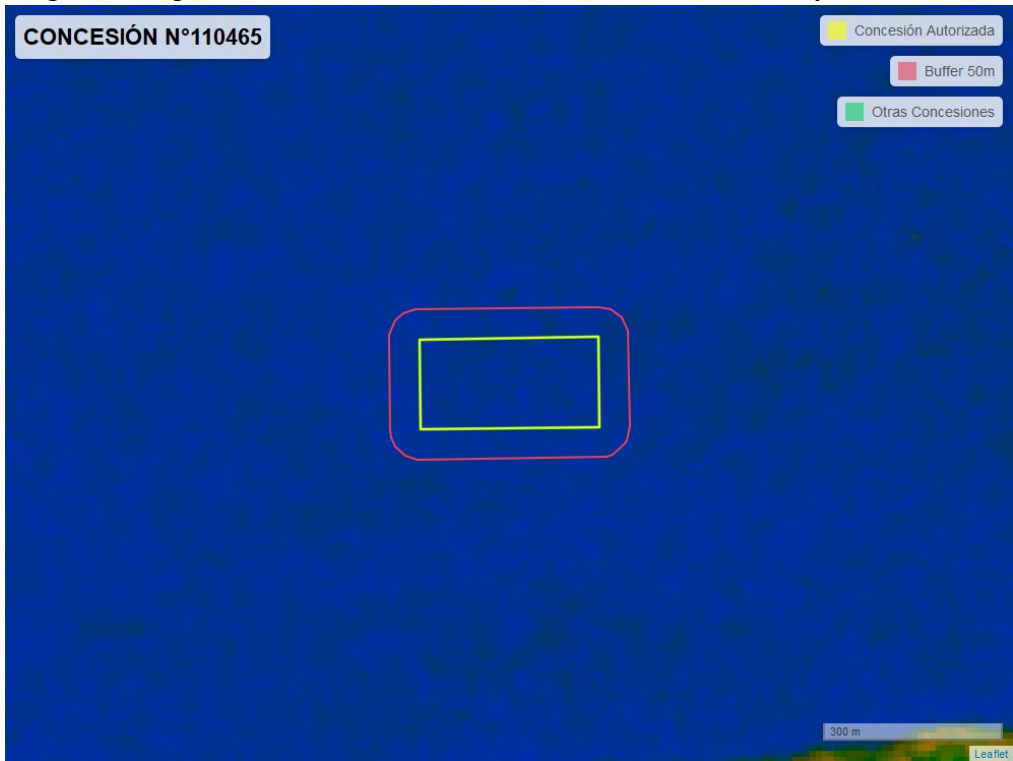
Figura 2. Imagen satelital del monitoreo realizado entre el 01/01/2024 y el 29/02/2024

| Período/Fecha | Resultado módulo(s) de cultivo | Resultado estructura(s) de apoyo |
|---|---|---|
| Entre el 01/01/2024 y el 29/02/2024 | Se identifica la ausencia de módulos de cultivo de peces dentro de los límites de concesión. | Se identifica la ausencia de estructura(s) de apoyo dentro de los límites de concesión. |

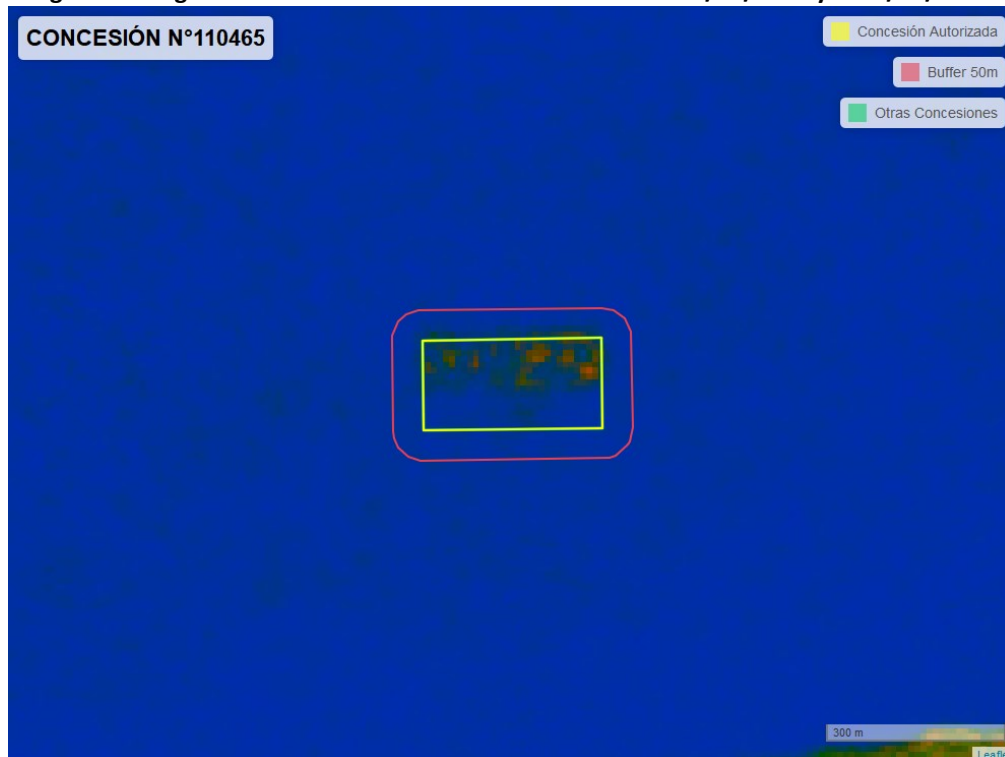
**Figura 3. Imagen satelital del monitoreo realizado entre el 01/04/2024 y el 31/05/2024**

| Período/Fecha | Resultado módulo(s) de cultivo | Resultado estructura(s) de apoyo |
|---|---|---|
| Entre el 01/04/2024 y el 31/05/2024 | Se identifica la presencia de módulos de cultivo de peces dentro de los límites de concesión. | Se identifica la ausencia de estructura(s) de apoyo dentro de los límites de concesión. |

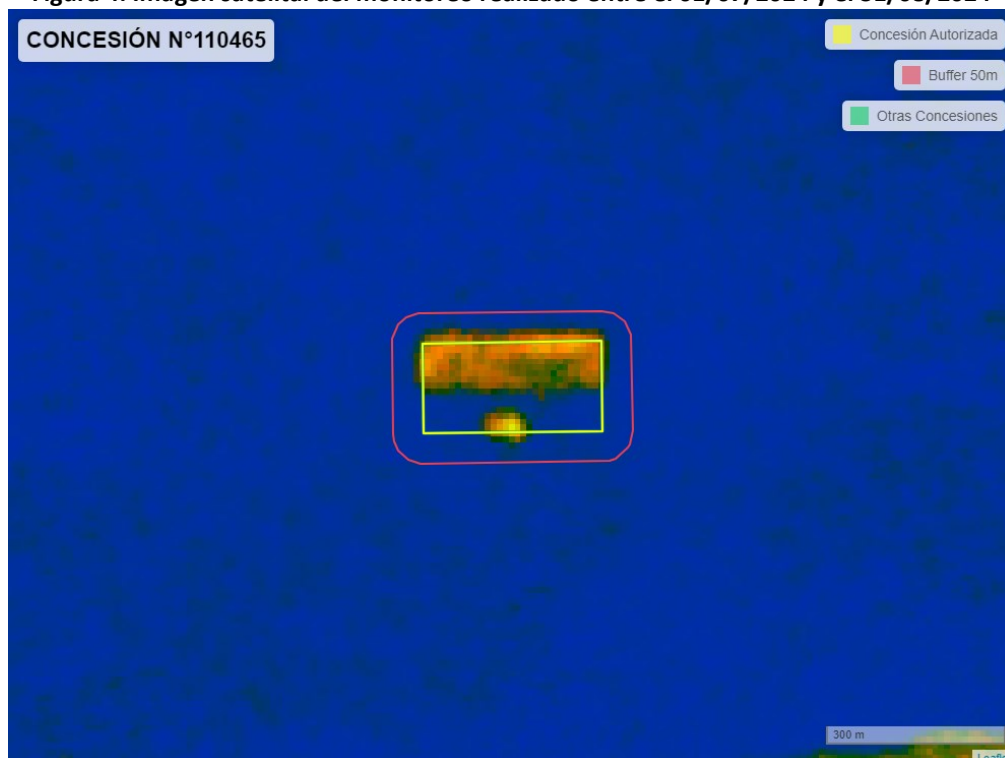
**Figura 4. Imagen satelital del monitoreo realizado entre el 01/07/2024 y el 31/08/2024**

| Período/Fecha | Resultado módulo(s) de cultivo | Resultado estructura(s) de apoyo |
|---|---|---|
| Entre el 01/07/2024 y el 31/08/2024 | Se identifica la presencia de módulos de cultivo de peces dentro de los límites de concesión. | Se identifica la presencia de estructura(s) de apoyo dentro de los límites de concesión. |
