## INFORME TÉCNICO DE FISCALIZACIÓN AMBIENTAL

**CES JESUS 3 (RNA 110467)**

**DSI-2024-1246-XI-RCA**

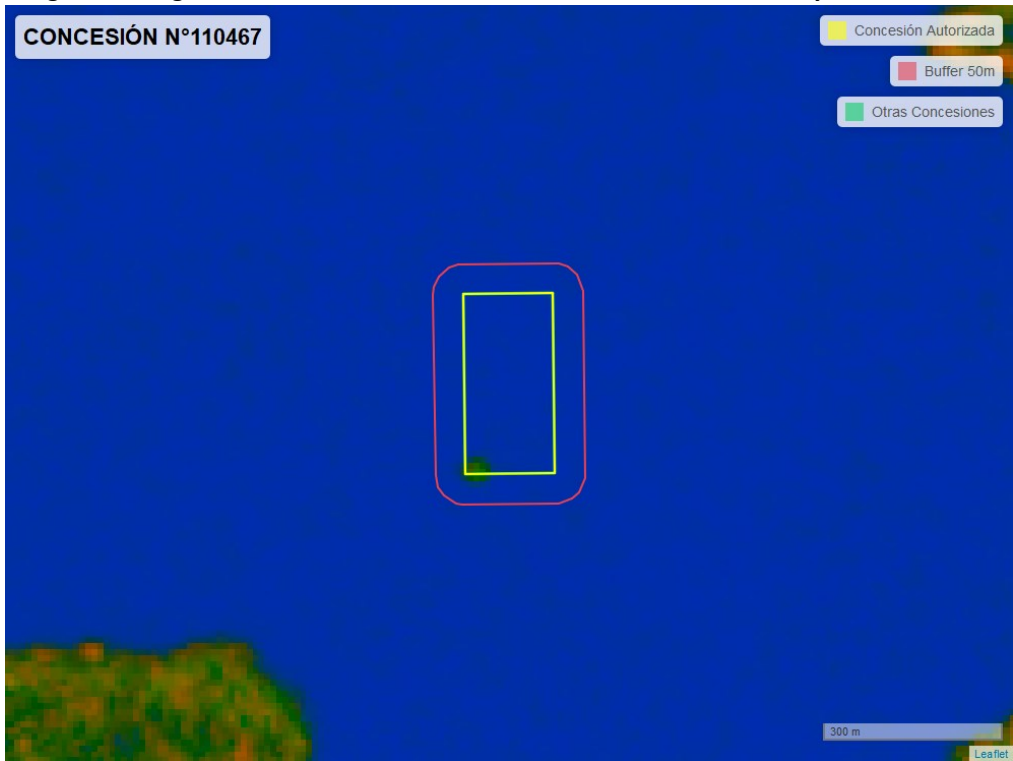
Figura 2. Imagen satelital del monitoreo realizado entre el 01/01/2024 y el 29/02/2024

| Período/Fecha | Resultado módulo(s) de cultivo | Resultado estructura(s) de apoyo |
|---|---|---|
| Entre el 01/01/2024 y el 29/02/2024 | Se identifica la ausencia de módulos de cultivo de peces dentro de los límites de concesión. | Se identifica la presencia de estructura(s) de apoyo dentro de los límites de concesión. |

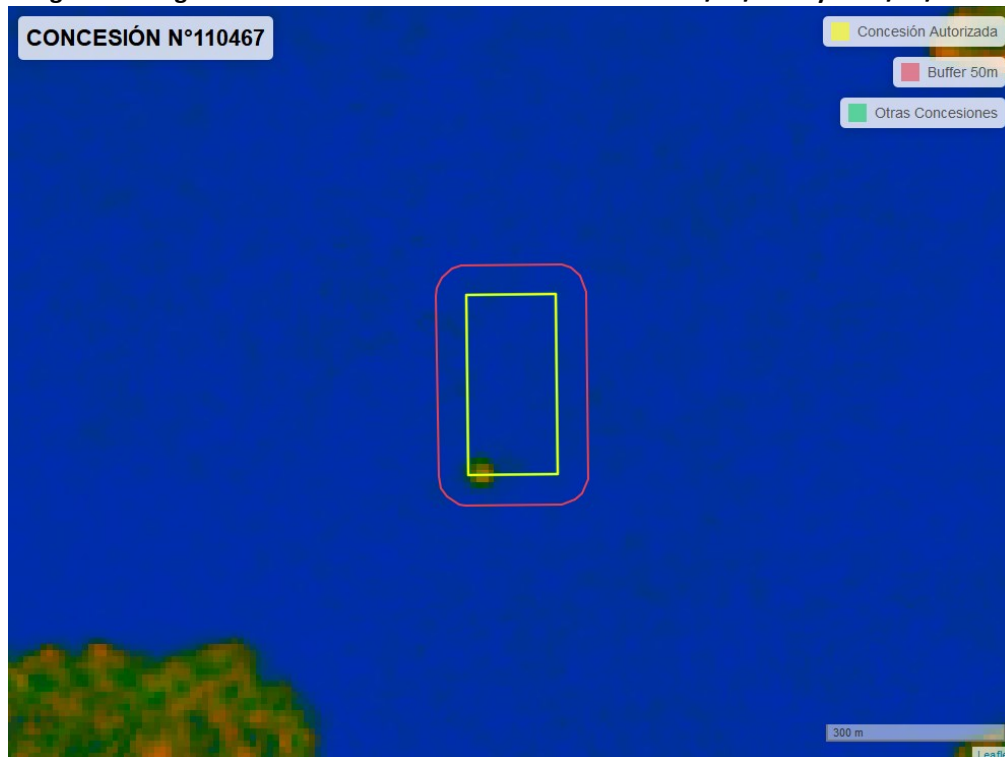
**Figura 3. Imagen satelital del monitoreo realizado entre el 01/04/2024 y el 31/05/2024**

| Período/Fecha | Resultado módulo(s) de cultivo | Resultado estructura(s) de apoyo |
|---|---|---|
| Entre el 01/04/2024 y el 31/05/2024 | Se identifica la ausencia de módulos de cultivo de peces dentro de los límites de concesión. | Se identifica la presencia de estructura(s) de apoyo dentro de los límites de concesión. |

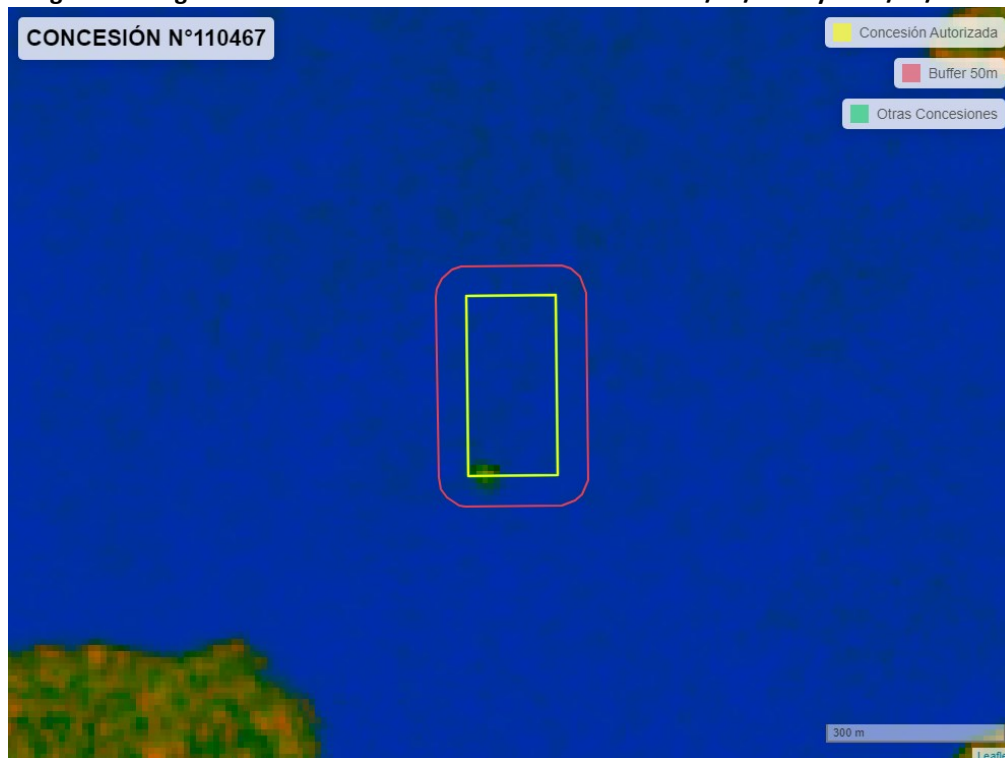
**Figura 4. Imagen satelital del monitoreo realizado entre el 01/07/2024 y el 31/08/2024**

| Período/Fecha | Resultado módulo(s) de cultivo | Resultado estructura(s) de apoyo |
|---|---|---|
| Entre el 01/07/2024 y el 31/08/2024 | Se identifica la ausencia de módulos de cultivo de peces dentro de los límites de concesión. | Se identifica la presencia de estructura(s) de apoyo dentro de los límites de concesión. |
