## INFORME TÉCNICO DE FISCALIZACIÓN AMBIENTAL

**CES JESUS 6 (RNA 110468)**

**DSI-2024-1247-XI-RCA**

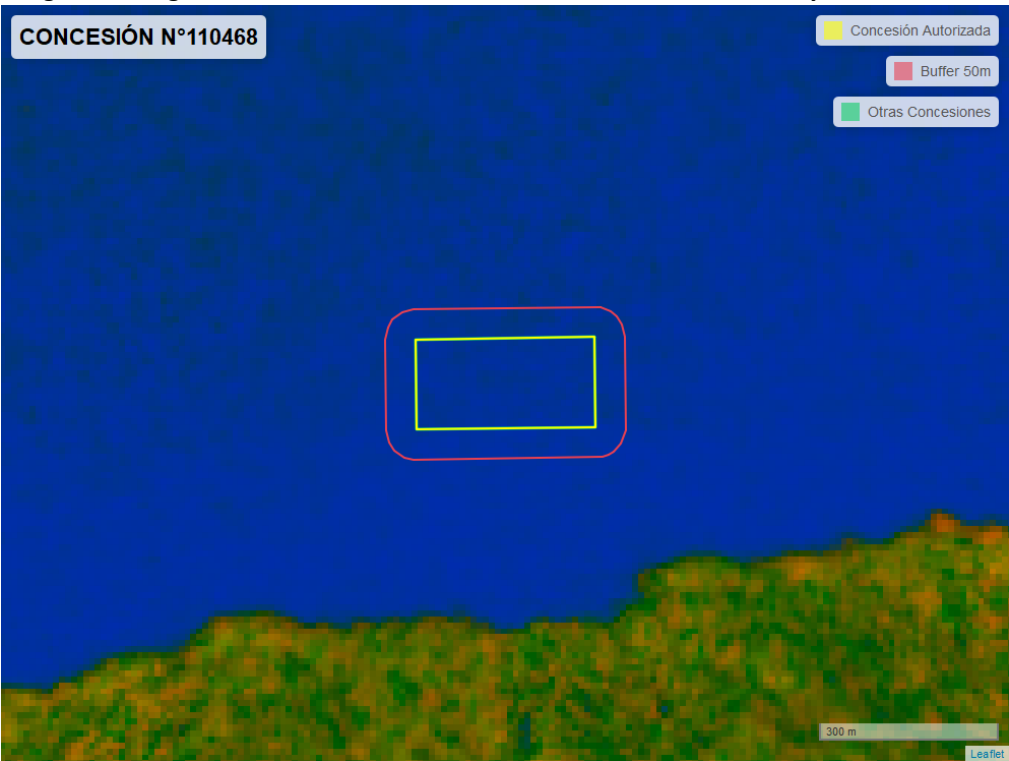
Figura 2. Imagen satelital del monitoreo realizado entre el 01/01/2024 y el 29/02/2024

| Período/Fecha | Resultado módulo(s) de cultivo | Resultado estructura(s) de apoyo |
|---|---|---|
| Entre el 01/01/2024 y el 29/02/2024 | Se identifica la ausencia de módulos de cultivo de peces dentro de los límites de concesión. | Se identifica la ausencia de estructura(s) de apoyo dentro de los límites de concesión. |

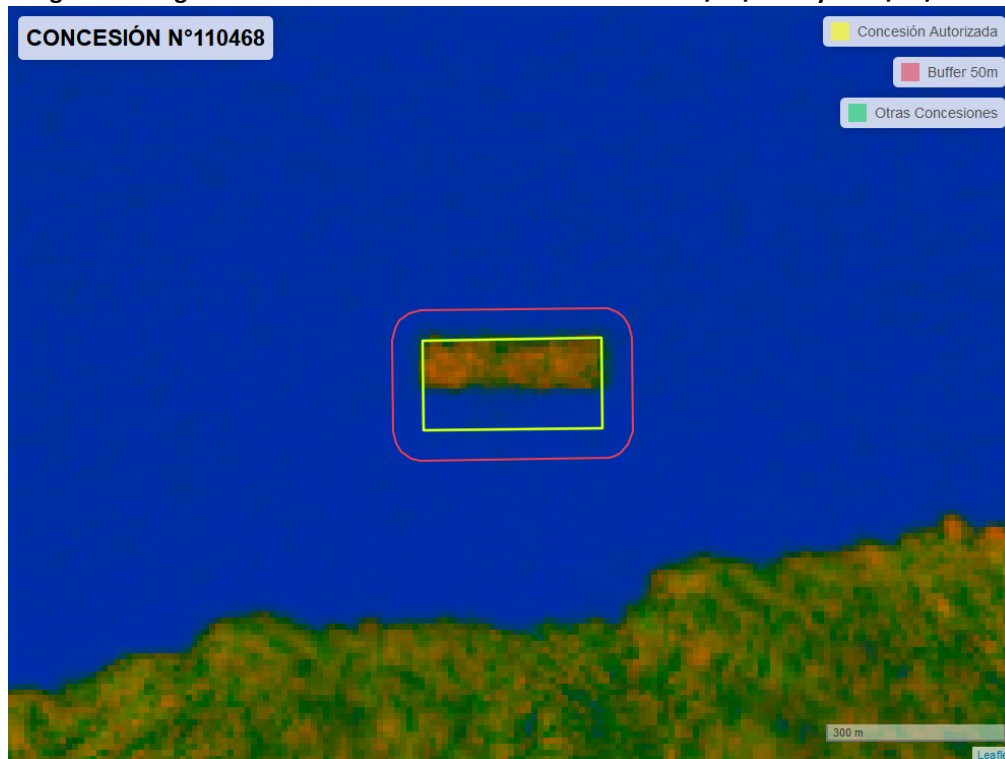
**Figura 3. Imagen satelital del monitoreo realizado entre el 01/04/2024 y el 31/05/2024**

| Período/Fecha | Resultado módulo(s) de cultivo | Resultado estructura(s) de apoyo |
|---|---|---|
| Entre el 01/04/2024 y el 31/05/2024 | Se identifica la presencia de módulos de cultivo de peces dentro de los límites de concesión. | Se identifica la ausencia de estructura(s) de apoyo dentro de los límites de concesión. |

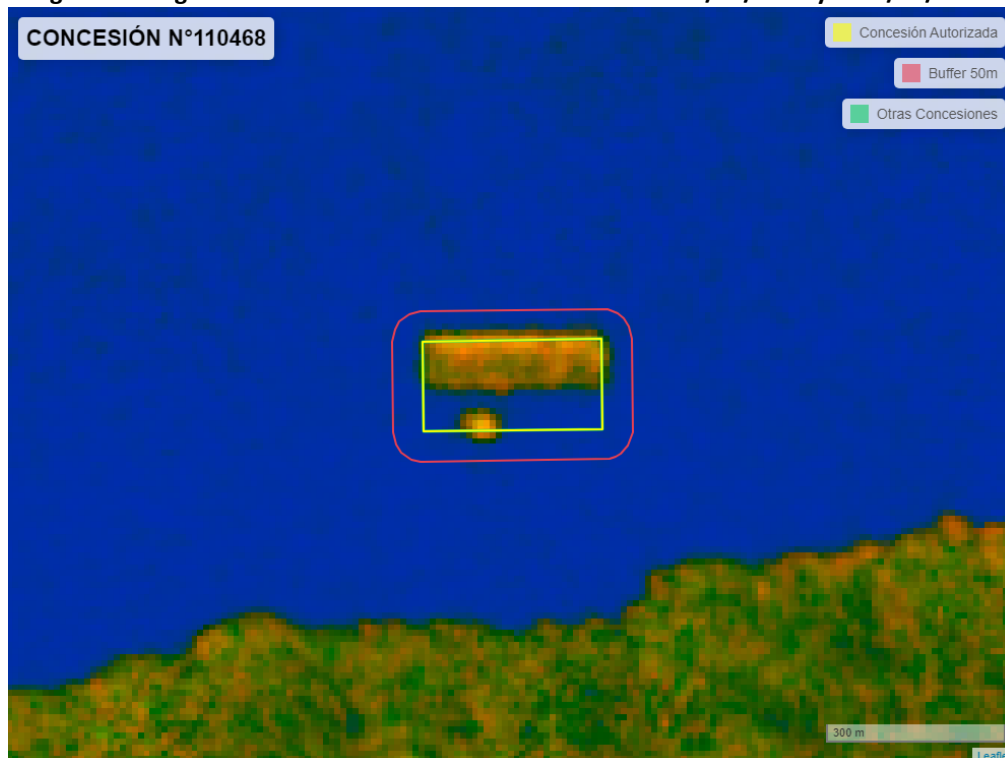
**Figura 4. Imagen satelital del monitoreo realizado entre el 01/07/2024 y el 31/08/2024**

| Período/Fecha | Resultado módulo(s) de cultivo | Resultado estructura(s) de apoyo |
|---|---|---|
| Entre el 01/07/2024 y el 31/08/2024 | Se identifica la presencia de módulos de cultivo de peces dentro de los límites de concesión. | Se identifica la presencia de estructura(s) de apoyo dentro de los límites de concesión. |
