## INFORME TÉCNICO DE FISCALIZACIÓN AMBIENTAL

**CES CANAL PIURE (RNA 110469)**

**DSI-2024-1248-XI-RCA**

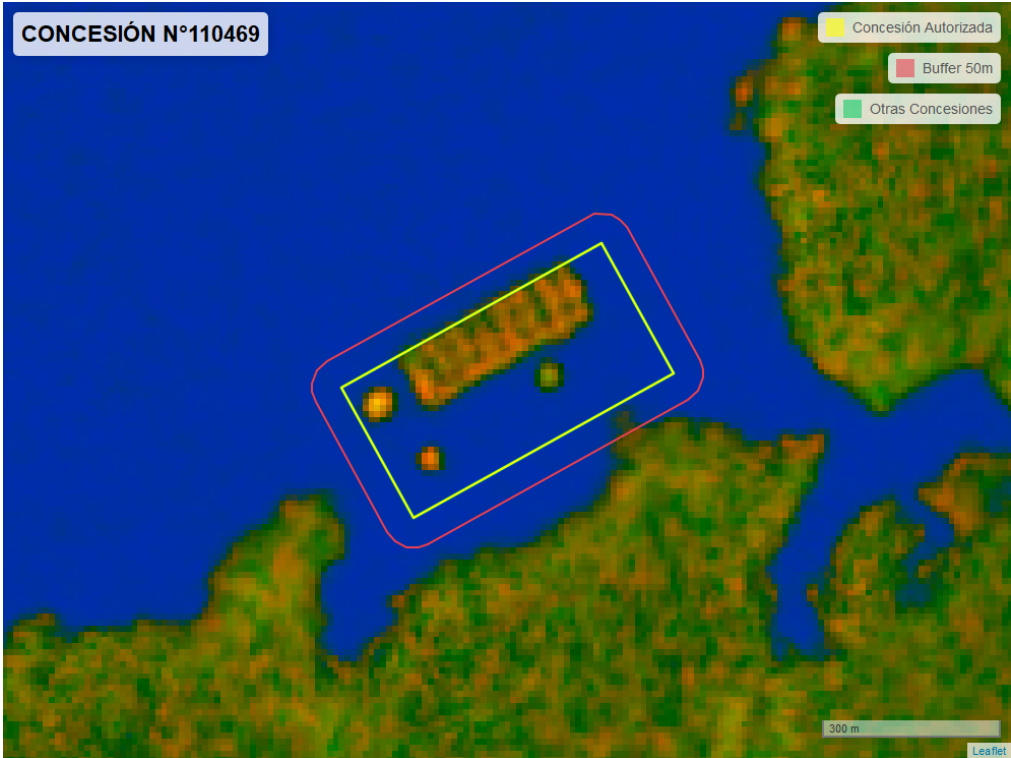
Figura 2. Imagen satelital del monitoreo realizado entre el 01/01/2024 y el 29/02/2024

| Período/Fecha | Resultado módulo(s) de cultivo | Resultado estructura(s) de apoyo |
|---|---|---|
| Entre el 01/01/2024 y el 29/02/2024 | Se identifica la presencia de módulos de cultivo de peces dentro de los límites de concesión. | Se identifica la presencia de estructura(s) de apoyo dentro de los límites de concesión. |

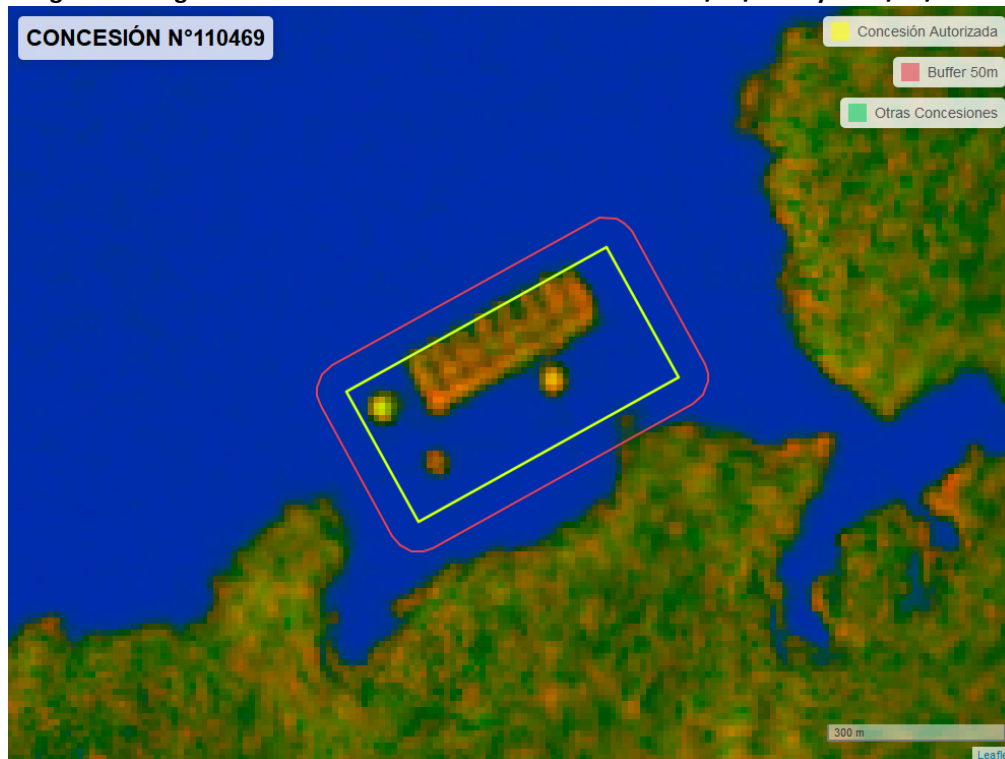
**Figura 3. Imagen satelital del monitoreo realizado entre el 01/04/2024 y el 31/05/2024**

| Período/Fecha | Resultado módulo(s) de cultivo | Resultado estructura(s) de apoyo |
|---|---|---|
| Entre el 01/04/2024 y el 31/05/2024 | Se identifica la presencia de módulos de cultivo de peces dentro de los límites de concesión. | Se identifica la presencia de estructura(s) de apoyo dentro de los límites de concesión. |

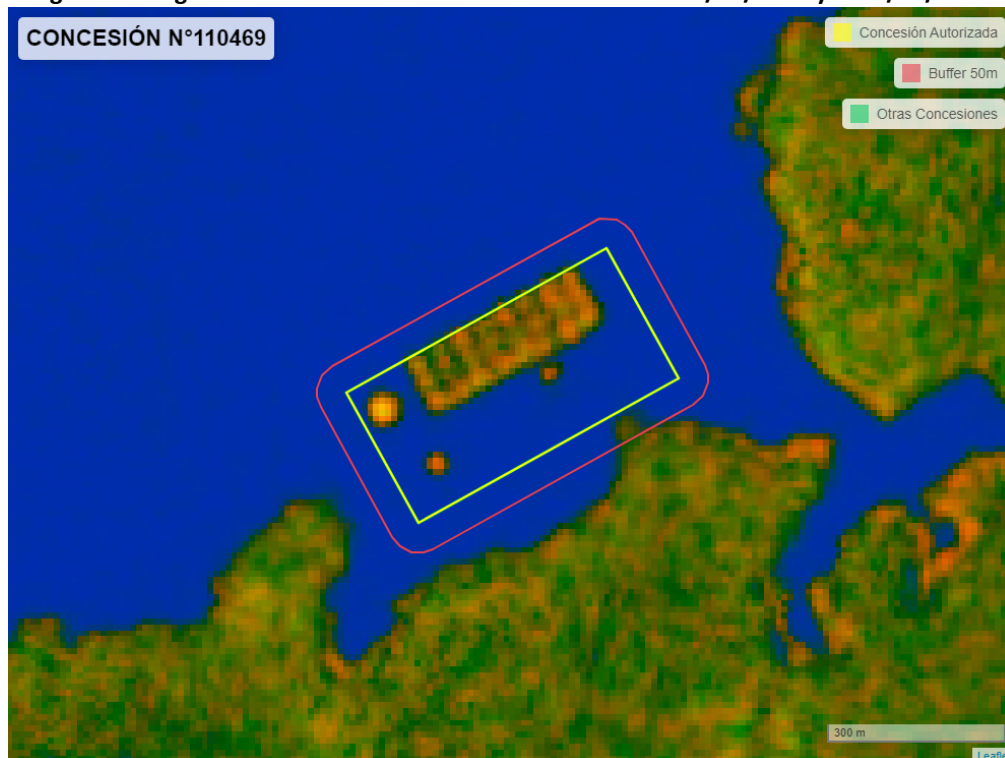
**Figura 4. Imagen satelital del monitoreo realizado entre el 01/07/2024 y el 31/08/2024**

| Período/Fecha | Resultado módulo(s) de cultivo | Resultado estructura(s) de apoyo |
|---|---|---|
| Entre el 01/07/2024 y el 31/08/2024 | Se identifica la presencia de módulos de cultivo de peces dentro de los límites de concesión. | Se identifica la presencia de estructura(s) de apoyo dentro de los límites de concesión. |
