## INFORME TÉCNICO DE FISCALIZACIÓN AMBIENTAL

**CES SUR GARRAO (RNA 110493)**

**DSI-2024-1259-XI-RCA**

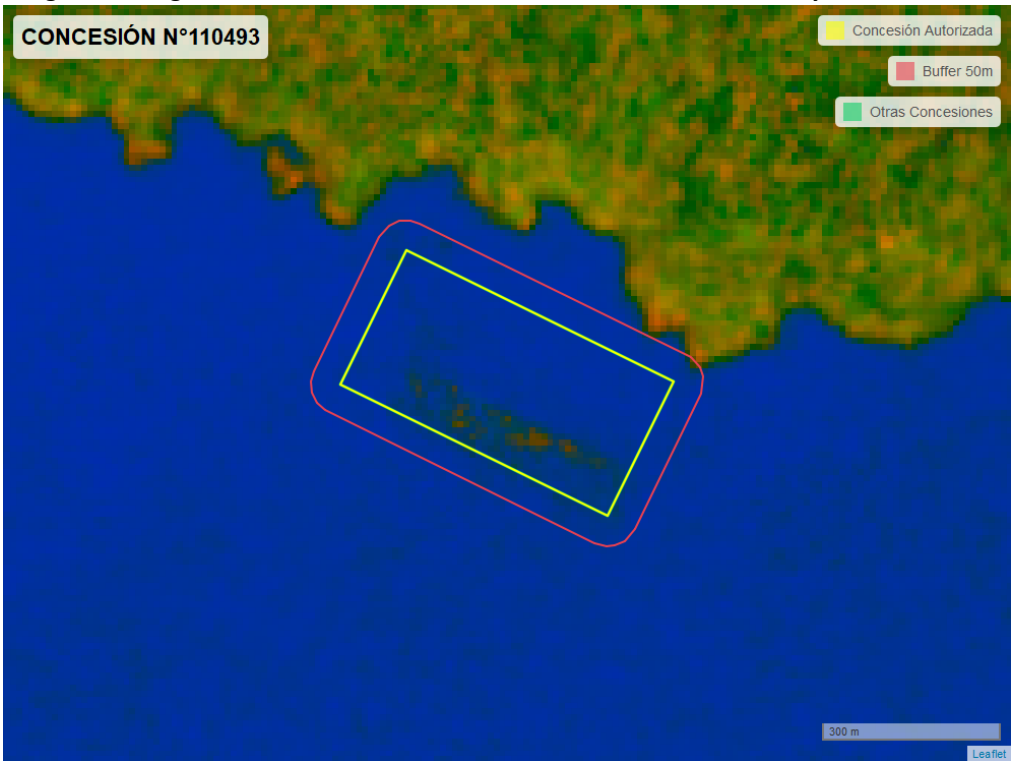
Figura 2. Imagen satelital del monitoreo realizado entre el 01/01/2024 y el 29/02/2024

| Período/Fecha | Resultado módulo(s) de cultivo | Resultado estructura(s) de apoyo |
|---|---|---|
| Entre el 01/01/2024 y el 29/02/2024 | Se identifica la presencia de módulos de cultivo de peces dentro de los límites de concesión. | Se identifica la ausencia de estructura(s) de apoyo dentro de los límites de concesión. |

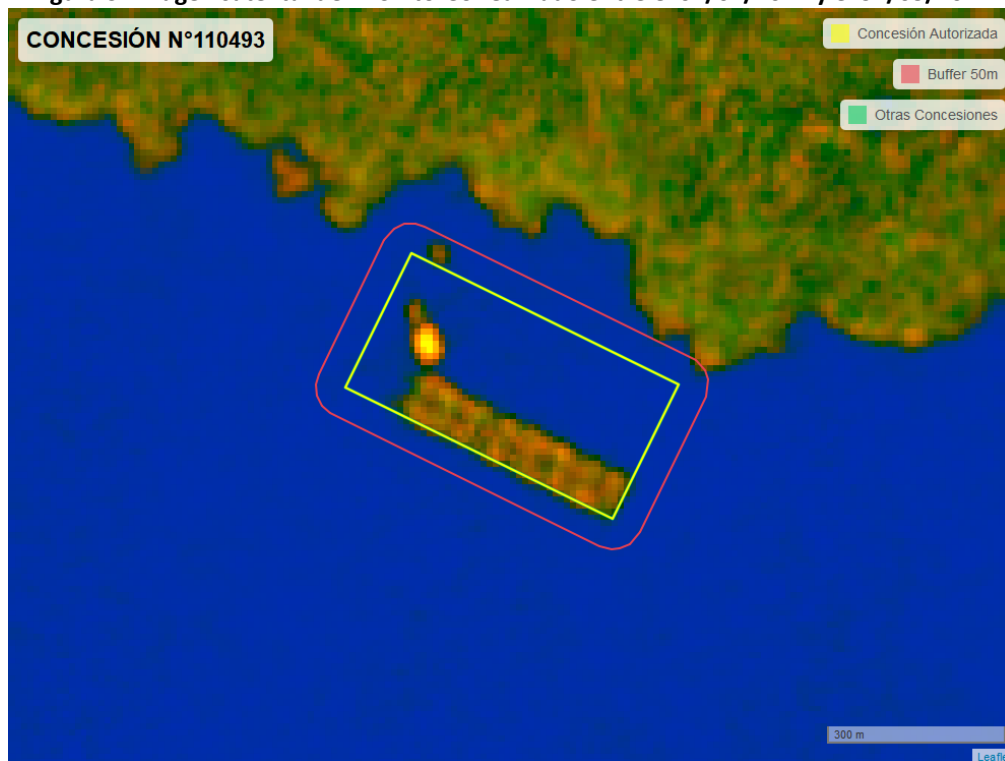
**Figura 3. Imagen satelital del monitoreo realizado entre el 01/04/2024 y el 31/05/2024**

| Período/Fecha | Resultado módulo(s) de cultivo | Resultado estructura(s) de apoyo |
|---|---|---|
| Entre el 01/04/2024 y el 31/05/2024 | Se identifica la presencia de módulos de cultivo de peces dentro de los límites de concesión. | Se identifica la presencia de estructura(s) de apoyo dentro de los límites de concesión. |

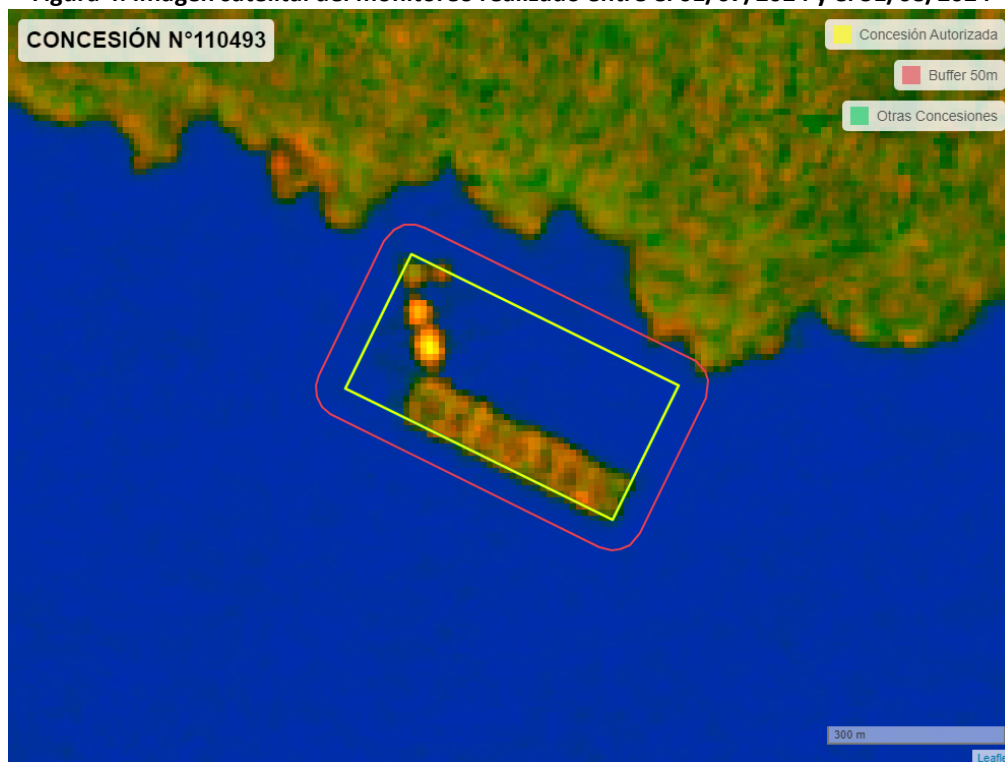
**Figura 4. Imagen satelital del monitoreo realizado entre el 01/07/2024 y el 31/08/2024**

| Período/Fecha | Resultado módulo(s) de cultivo | Resultado estructura(s) de apoyo |
|---|---|---|
| Entre el 01/07/2024 y el 31/08/2024 | Se identifica la presencia de módulos de cultivo de peces dentro de los límites de concesión. | Se identifica la presencia de estructura(s) de apoyo dentro de los límites de concesión. |
