## INFORME TÉCNICO DE FISCALIZACIÓN AMBIENTAL

**CES ISLA FILOMENA (RNA 110494)**

**DSI-2024-1260-XI-RCA**

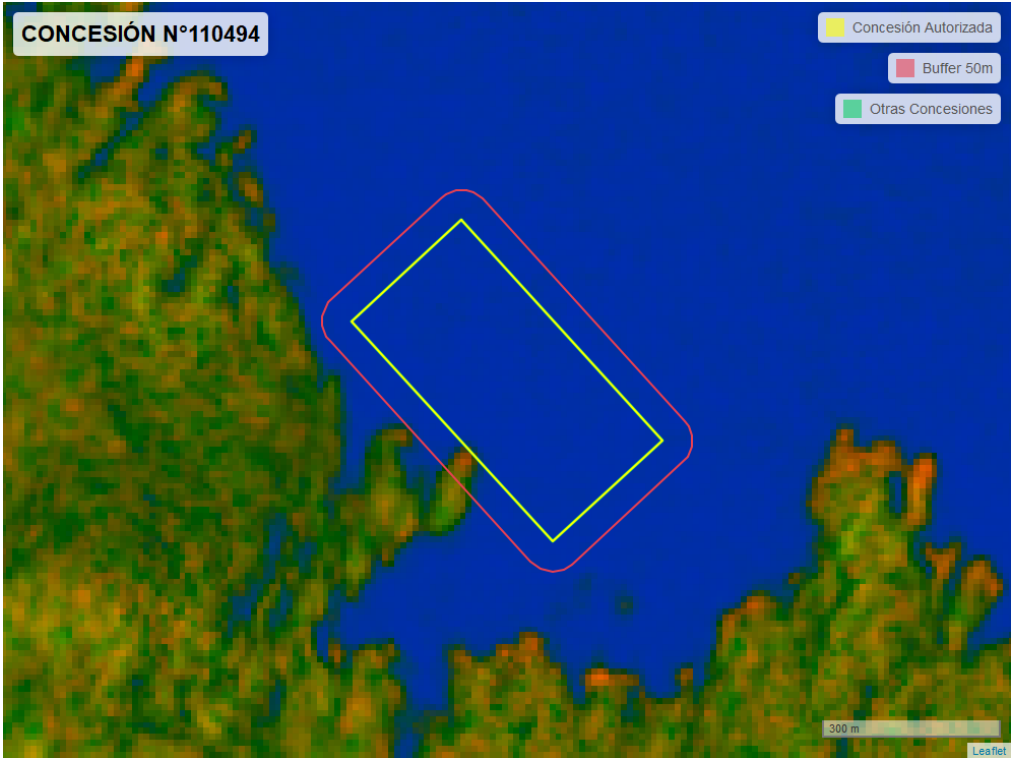
Figura 2. Imagen satelital del monitoreo realizado entre el 01/01/2024 y el 29/02/2024

| Período/Fecha | Resultado módulo(s) de cultivo | Resultado estructura(s) de apoyo |
|---|---|---|
| Entre el 01/01/2024 y el 29/02/2024 | Se identifica la ausencia de módulos de cultivo de peces dentro de los límites de concesión. | Se identifica la ausencia de estructura(s) de apoyo dentro de los límites de concesión. |
