## INFORME TÉCNICO DE FISCALIZACIÓN AMBIENTAL

**CES ISLA TERESA 5 (RNA 110503)**

**DSI-2024-1268-XI-RCA**

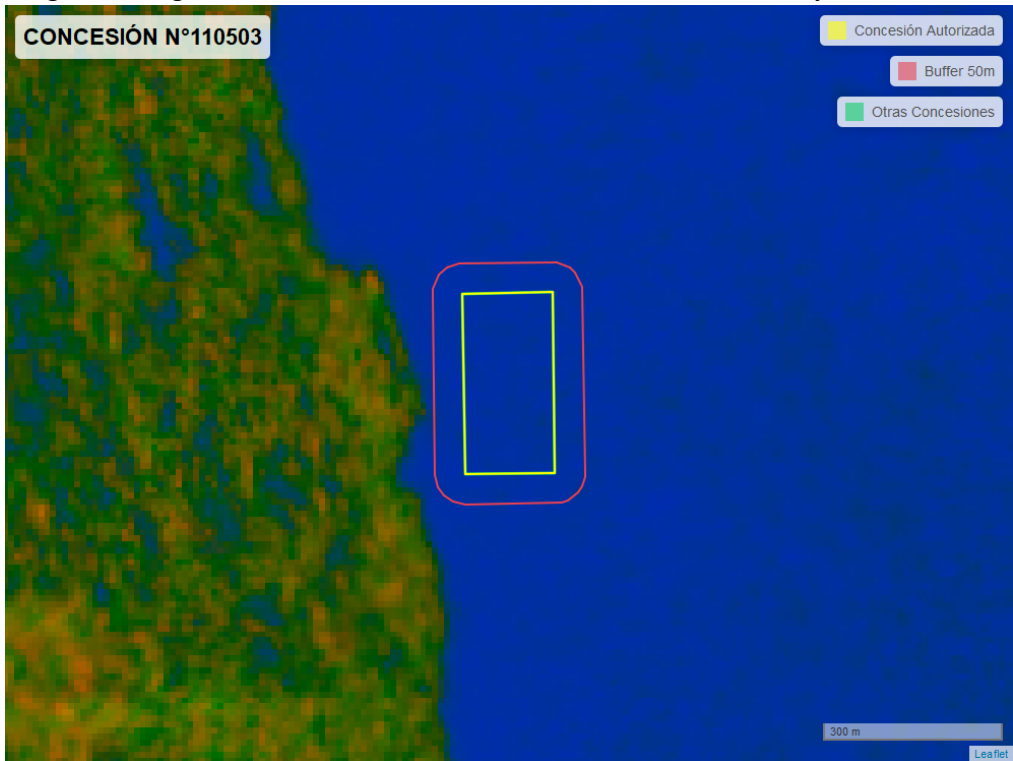
Figura 2. Imagen satelital del monitoreo realizado entre el 01/01/2024 y el 29/02/2024

| Período/Fecha | Resultado módulo(s) de cultivo | Resultado estructura(s) de apoyo |
|---|---|---|
| Entre el 01/01/2024 y el 29/02/2024 | Se identifica la ausencia de módulos de cultivo de peces dentro de los límites de concesión. | Se identifica la ausencia de estructura(s) de apoyo dentro de los límites de concesión. |
