## INFORME TÉCNICO DE FISCALIZACIÓN AMBIENTAL

**CES ISLA TERESA 4 (RNA 110505)**

**DSI-2024-1270-XI-RCA**

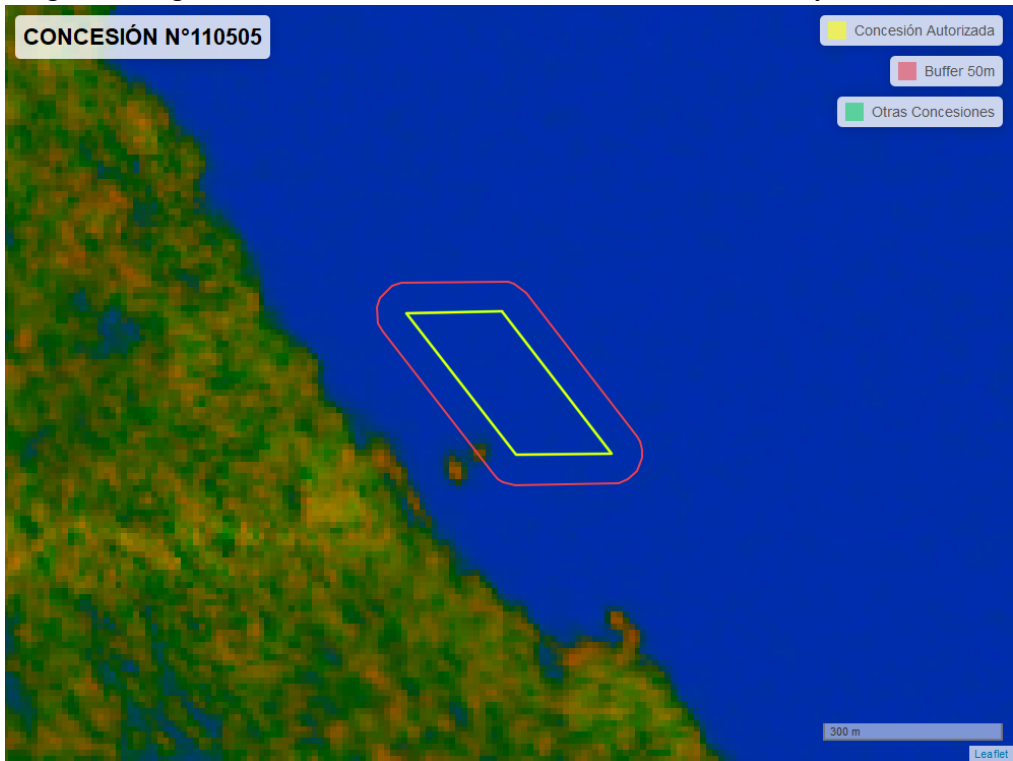
Figura 2. Imagen satelital del monitoreo realizado entre el 01/01/2024 y el 29/02/2024

| Período/Fecha | Resultado módulo(s) de cultivo | Resultado estructura(s) de apoyo |
|---|---|---|
| Entre el 01/01/2024 y el 29/02/2024 | Se identifica la ausencia de módulos de cultivo de peces dentro de los límites de concesión. | Se identifica la ausencia de estructura(s) de apoyo dentro de los límites de concesión. |

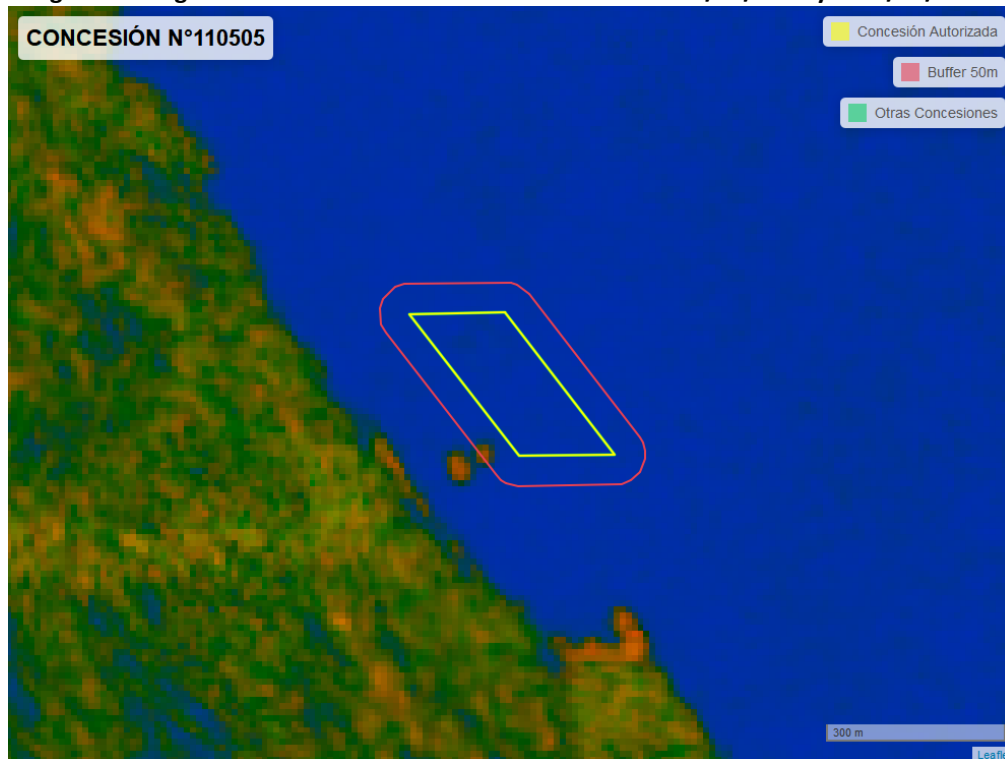
**Figura 3. Imagen satelital del monitoreo realizado entre el 01/04/2024 y el 31/05/2024**

| Período/Fecha | Resultado módulo(s) de cultivo | Resultado estructura(s) de apoyo |
|---|---|---|
| Entre el 01/04/2024 y el 31/05/2024 | Se identifica la ausencia de módulos de cultivo de peces dentro de los límites de concesión. | Se identifica la ausencia de estructura(s) de apoyo dentro de los límites de concesión. |
