## INFORME TÉCNICO DE FISCALIZACIÓN AMBIENTAL

**CES PUNTA MORRO (RNA 110509)**

**DSI-2024-1272-XI-RCA**

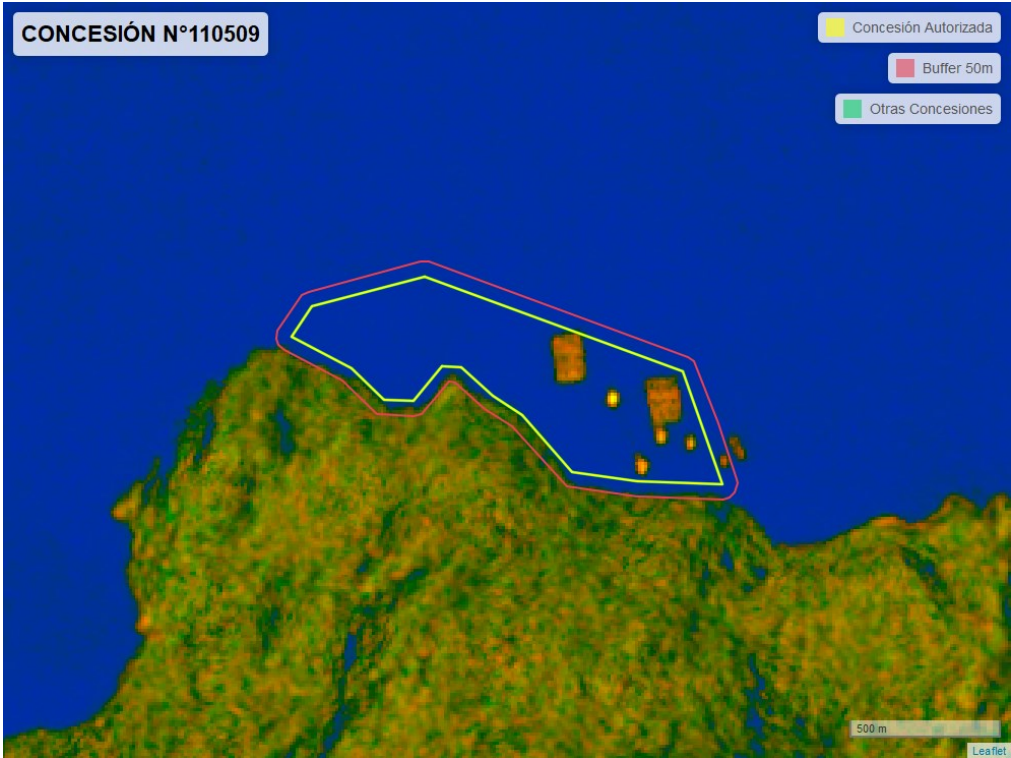
Figura 2. Imagen satelital del monitoreo realizado entre el 01/01/2024 y el 29/02/2024

| Período/Fecha | Resultado módulo(s) de cultivo | Resultado estructura(s) de apoyo |
|---|---|---|
| Entre el 01/01/2024 y el 29/02/2024 | Se identifica la presencia de módulos de cultivo de peces dentro de los límites de concesión. | Se identifica la presencia de estructura(s) de apoyo fuera de los límites de concesión. |

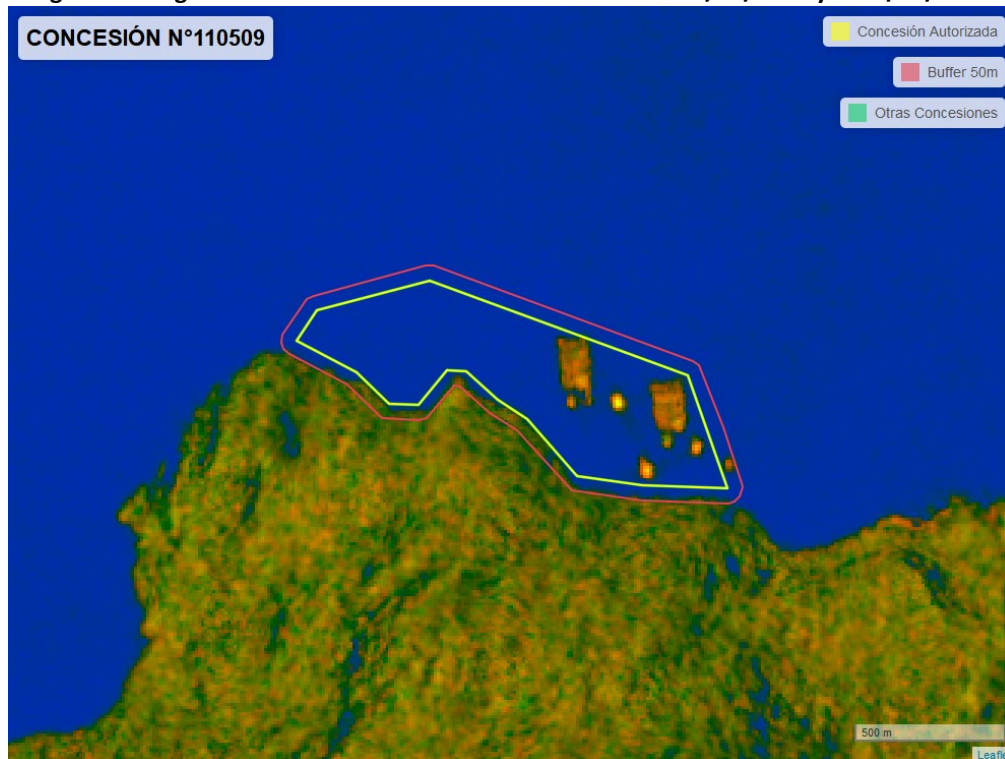
**Figura 3. Imagen satelital del monitoreo realizado entre el 01/04/2024 y el 31/05/2024**

| Período/Fecha | Resultado módulo(s) de cultivo | Resultado estructura(s) de apoyo |
|---|---|---|
| Entre el 01/04/2024 y el 31/05/2024 | Se identifica la presencia de módulos de cultivo de peces dentro de los límites de concesión. | Se identifica la presencia de estructura(s) de apoyo fuera de los límites de concesión. |

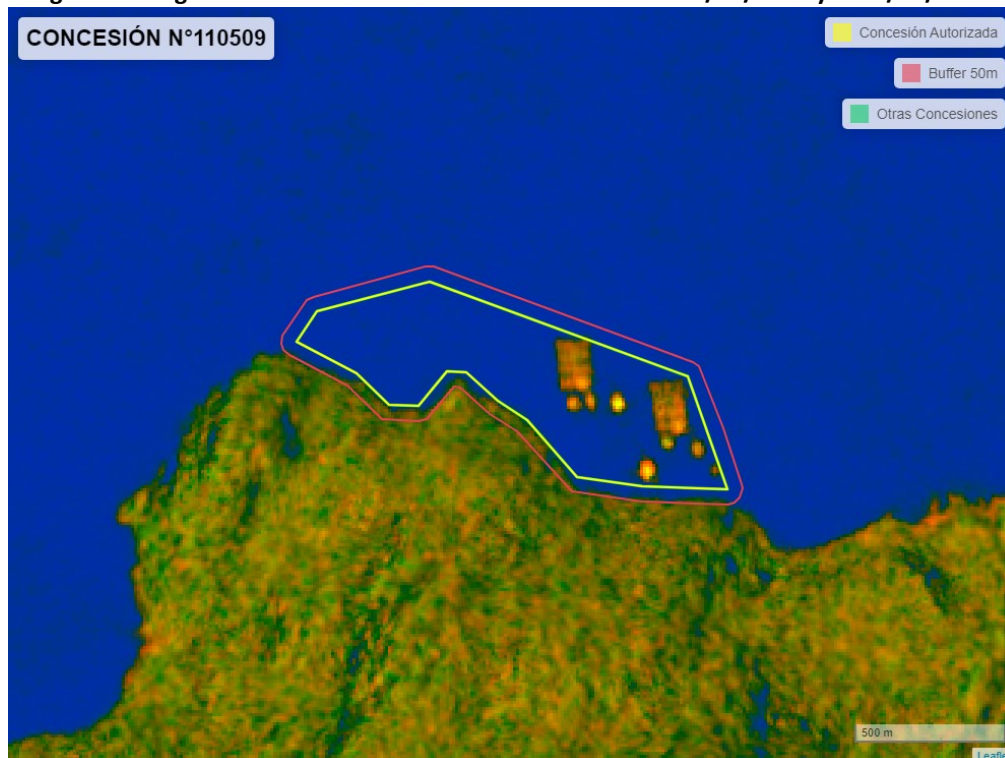
**Figura 4. Imagen satelital del monitoreo realizado entre el 01/07/2024 y el 31/08/2024**

| Período/Fecha | Resultado módulo(s) de cultivo | Resultado estructura(s) de apoyo |
|---|---|---|
| Entre el 01/07/2024 y el 31/08/2024 | Se identifica la presencia de módulos de cultivo de peces dentro de los límites de concesión. | Se identifica la presencia de estructura(s) de apoyo dentro de los límites de concesión. |
