INFORME TÉCNICO DE FISCALIZACIÓN AMBIENTAL

CES FRANCISCO NORTE (RNA 110522)

DSI-2024-1284-XI-RCA

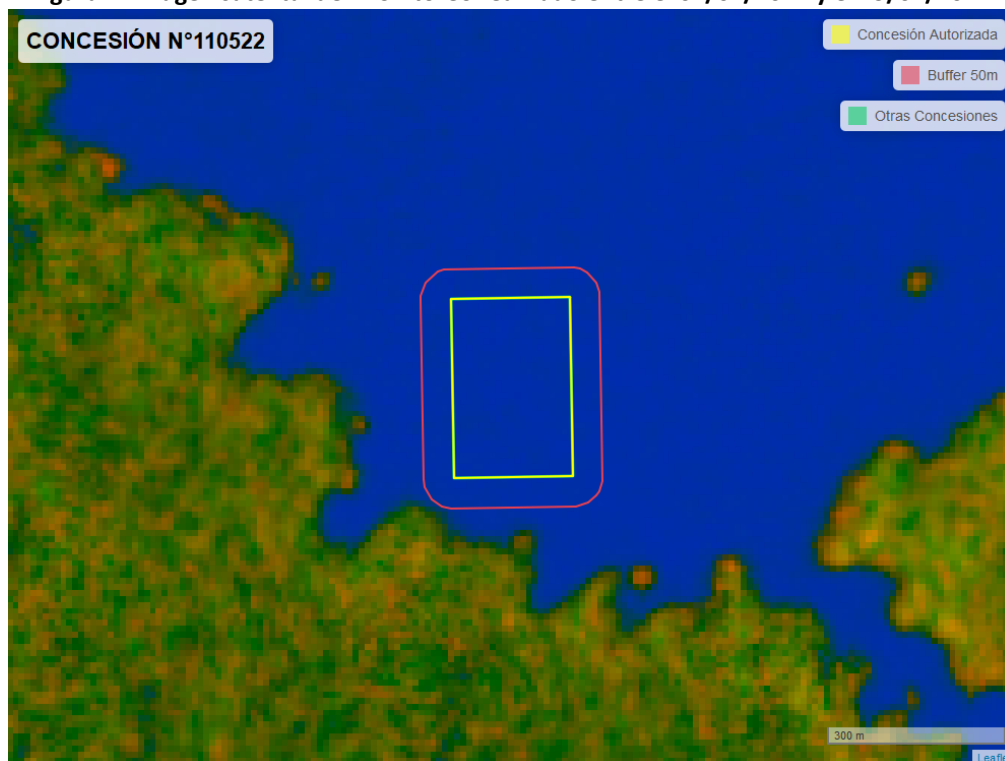
Figura 2. Imagen satelital del monitoreo realizado entre el 01/01/2024 y el 29/02/2024

Período/Fecha	Resultado módulo(s) de cultivo	Resultado estructura(s) de apoyo
Entre el 01/01/2024 y el 29/02/2024	Se identifica la ausencia de módulos de cultivo de peces dentro de los límites de concesión.	Se identifica la ausencia de estructura(s) de apoyo dentro de los límites de concesión.
Entre el 01/04/2024 y el 31/05/2024	Se identifica la ausencia de módulos de cultivo de peces dentro de los límites de concesión.	Se identifica la ausencia de estructura(s) de apoyo dentro de los límites de concesión.
Entre el 01/07/2024 y el 31/08/2024	Se identifica la ausencia de módulos de cultivo de peces dentro de los límites de concesión.	Se identifica la ausencia de estructura(s) de apoyo dentro de los límites de concesión.
