## INFORME TÉCNICO DE FISCALIZACIÓN AMBIENTAL

**CES ENSENADA NORESTE ISLA CONCOTO (RNA 110526)**

**DSI-2024-1288-XI-RCA**

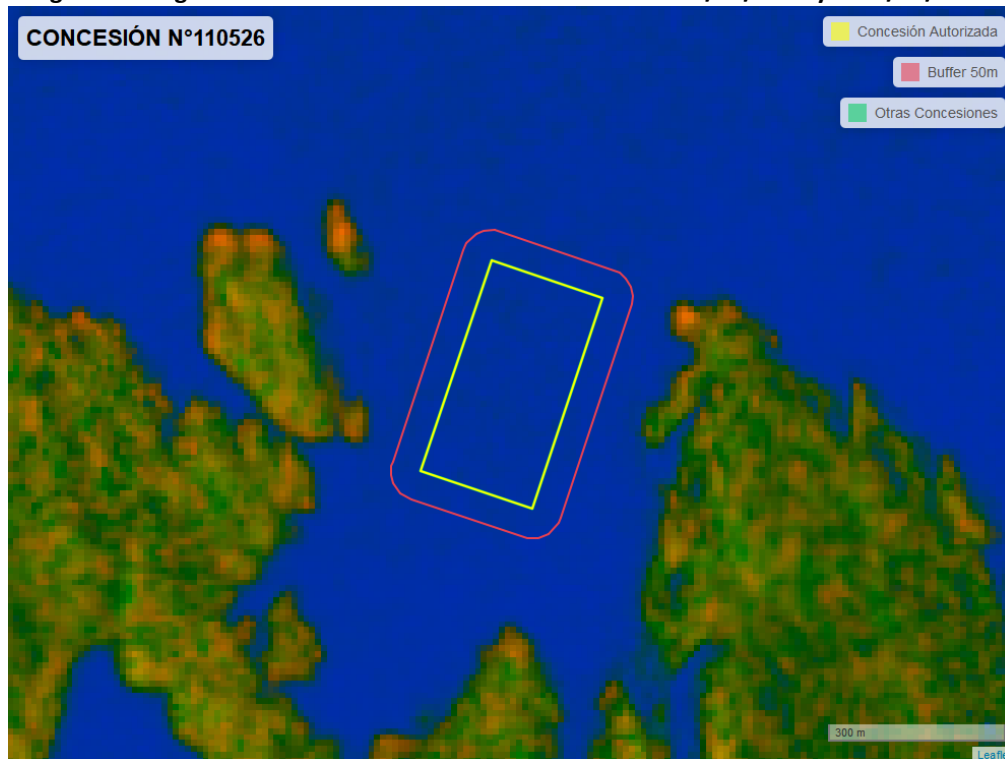
**Figura 3. Imagen satelital del monitoreo realizado entre el 01/04/2024 y el 31/05/2024**

| Período/Fecha | Resultado módulo(s) de cultivo | Resultado estructura(s) de apoyo |
|---|---|---|
| Entre el 01/04/2024 y el 31/05/2024 | Se identifica la ausencia de módulos de cultivo de peces dentro de los límites de concesión. | Se identifica la ausencia de estructura(s) de apoyo dentro de los límites de concesión. |

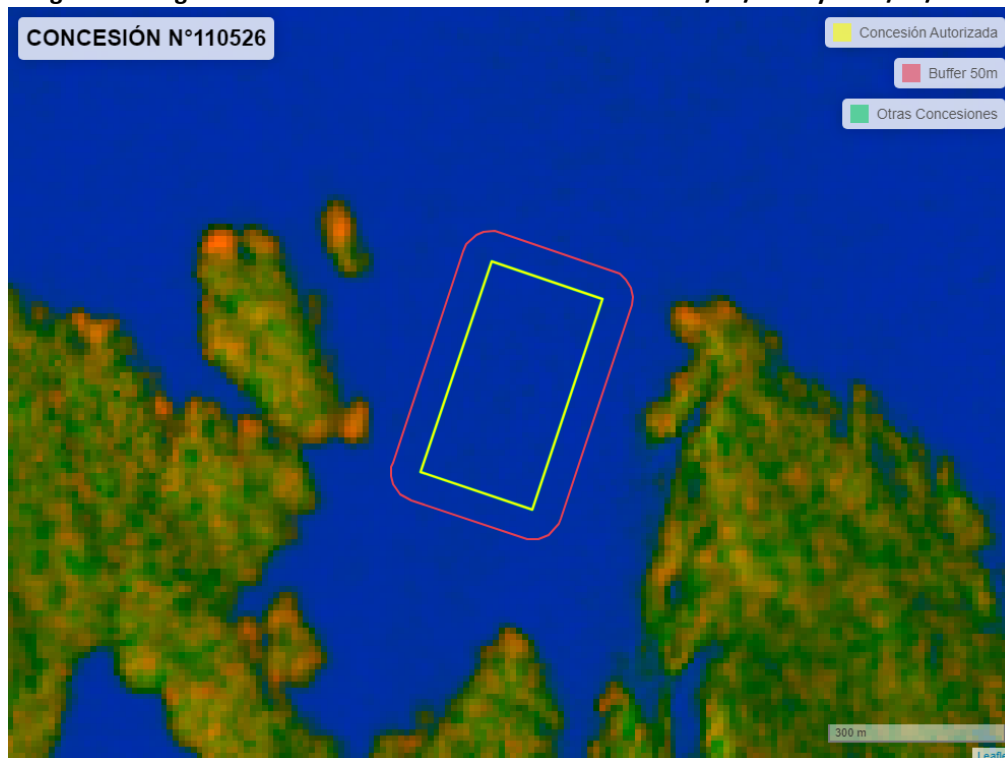
**Figura 4. Imagen satelital del monitoreo realizado entre el 01/07/2024 y el 31/08/2024**

| Período/Fecha | Resultado módulo(s) de cultivo | Resultado estructura(s) de apoyo |
|---|---|---|
| Entre el 01/07/2024 y el 31/08/2024 | Se identifica la ausencia de módulos de cultivo de peces dentro de los límites de concesión. | Se identifica la ausencia de estructura(s) de apoyo dentro de los límites de concesión. |
