Superintendencia del Medio Ambiente  
Gobierno de Chile

## INFORME TÉCNICO DE FISCALIZACIÓN AMBIENTAL

**CES NORTE ISLA GUSANILLO (RNA 110534)**

**DSI-2024-1294-XI-RCA**

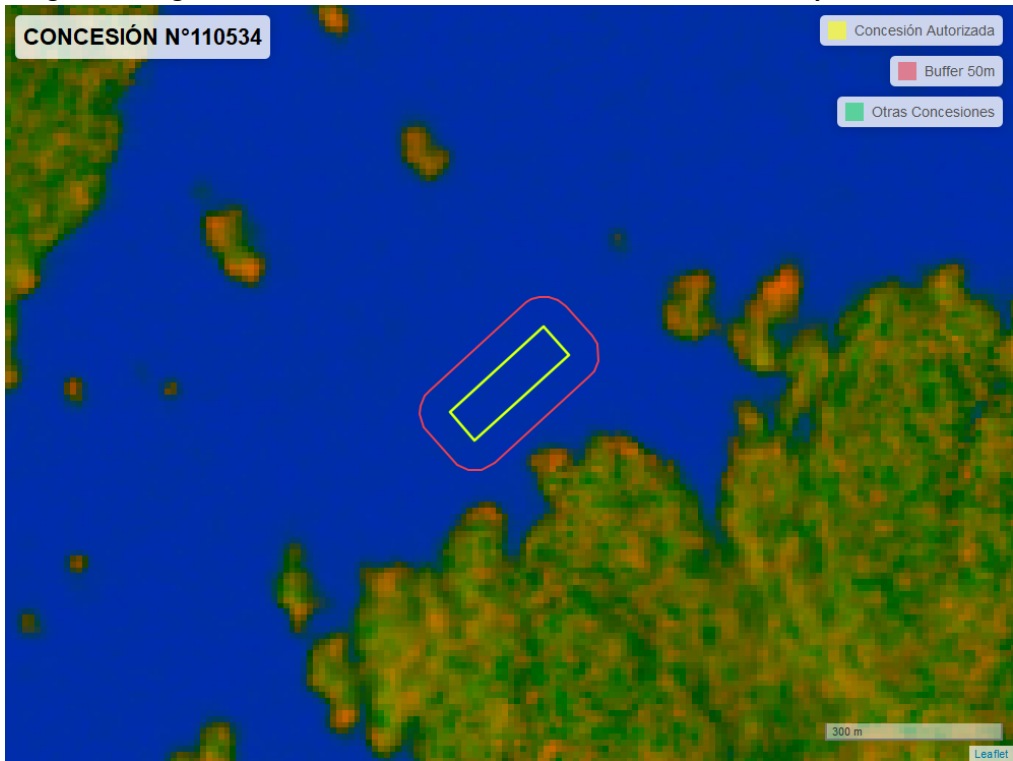
Figura 2. Imagen satelital del monitoreo realizado entre el 01/01/2024 y el 29/02/2024

| Período/Fecha | Resultado módulo(s) de cultivo | Resultado estructura(s) de apoyo |
|---|---|---|
| Entre el 01/01/2024 y el 29/02/2024 | Se identifica la ausencia de módulos de cultivo de peces dentro de los límites de concesión. | Se identifica la ausencia de estructura(s) de apoyo dentro de los límites de concesión. |

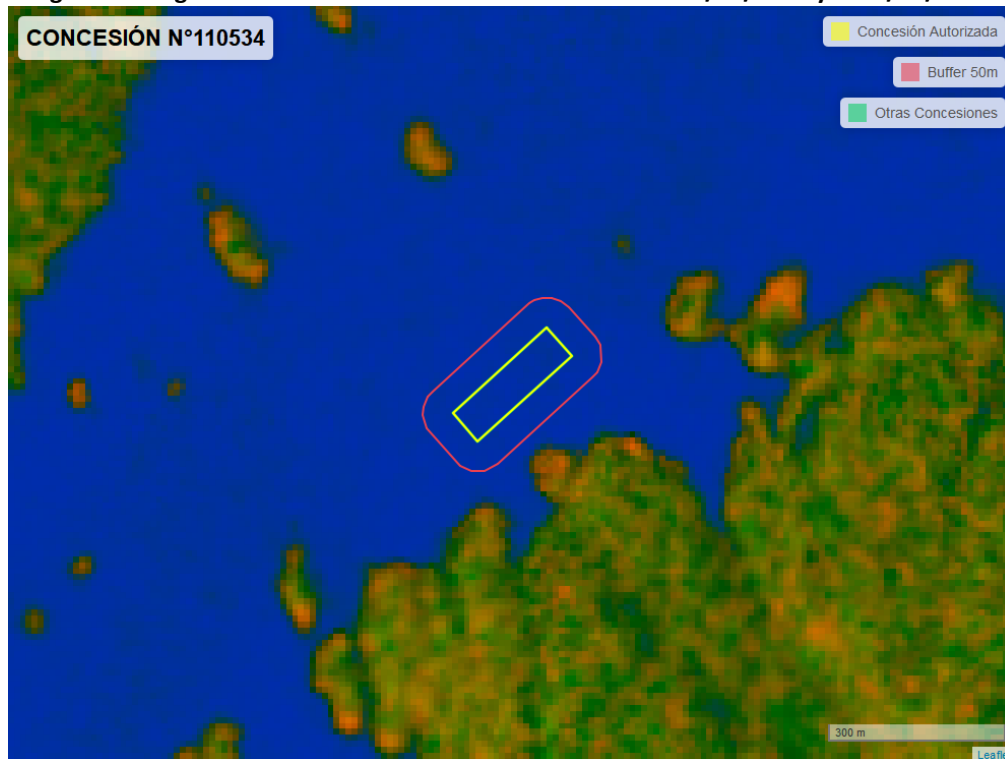
**Figura 3. Imagen satelital del monitoreo realizado entre el 01/04/2024 y el 31/05/2024**

| Período/Fecha | Resultado módulo(s) de cultivo | Resultado estructura(s) de apoyo |
|---|---|---|
| Entre el 01/04/2024 y el 31/05/2024 | Se identifica la ausencia de módulos de cultivo de peces dentro de los límites de concesión. | Se identifica la ausencia de estructura(s) de apoyo dentro de los límites de concesión. |
