## INFORME TÉCNICO DE FISCALIZACIÓN AMBIENTAL

**CES JESUS 9 (RNA 110536)**

**DSI-2024-1296-XI-RCA**

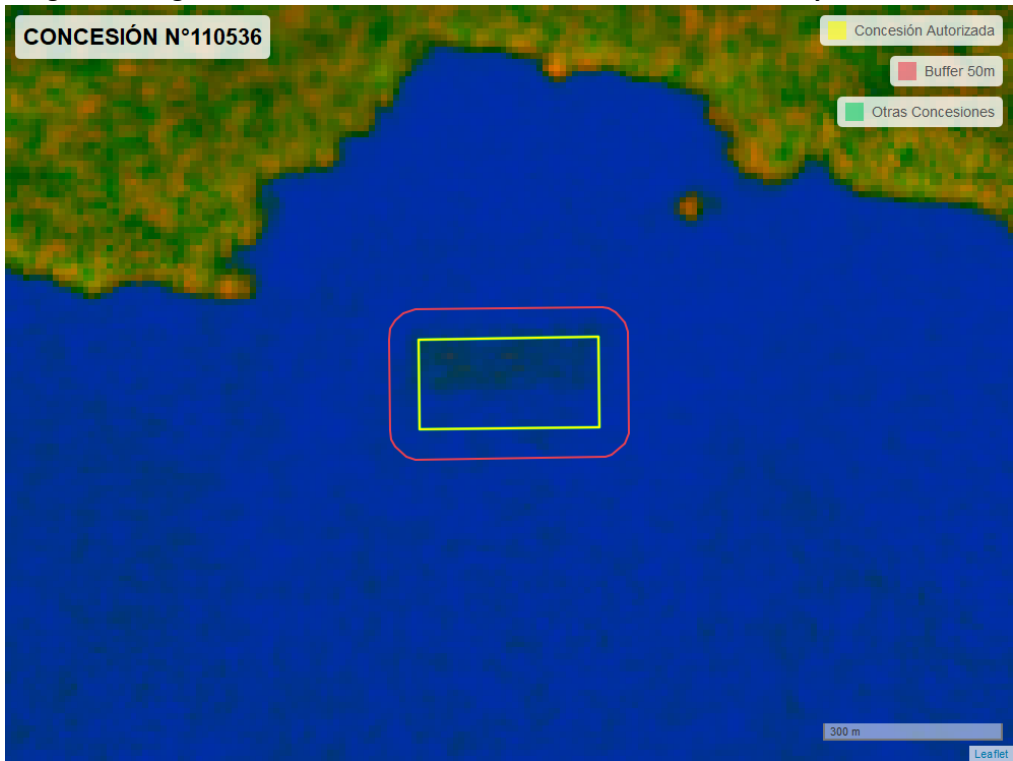
Figura 2. Imagen satelital del monitoreo realizado entre el 01/01/2024 y el 29/02/2024

| Período/Fecha | Resultado módulo(s) de cultivo | Resultado estructura(s) de apoyo |
|---|---|---|
| Entre el 01/01/2024 y el 29/02/2024 | Se identifica la presencia de módulos de cultivo de peces dentro de los límites de concesión. | Se identifica la presencia de estructura(s) de apoyo dentro de los límites de concesión. |

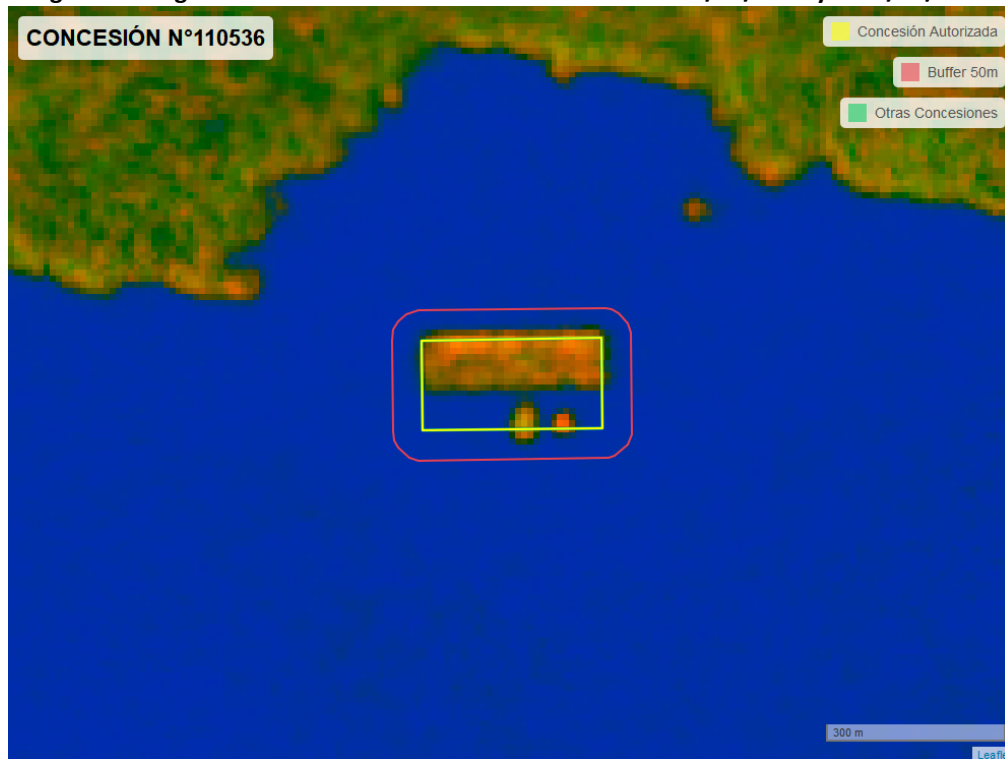
**Figura 3. Imagen satelital del monitoreo realizado entre el 01/04/2024 y el 31/05/2024**

| Período/Fecha | Resultado módulo(s) de cultivo | Resultado estructura(s) de apoyo |
|---|---|---|
| Entre el 01/04/2024 y el 31/05/2024 | Se identifica la presencia de módulos de cultivo de peces dentro de los límites de concesión. | Se identifica la presencia de estructura(s) de apoyo dentro de los límites de concesión. |

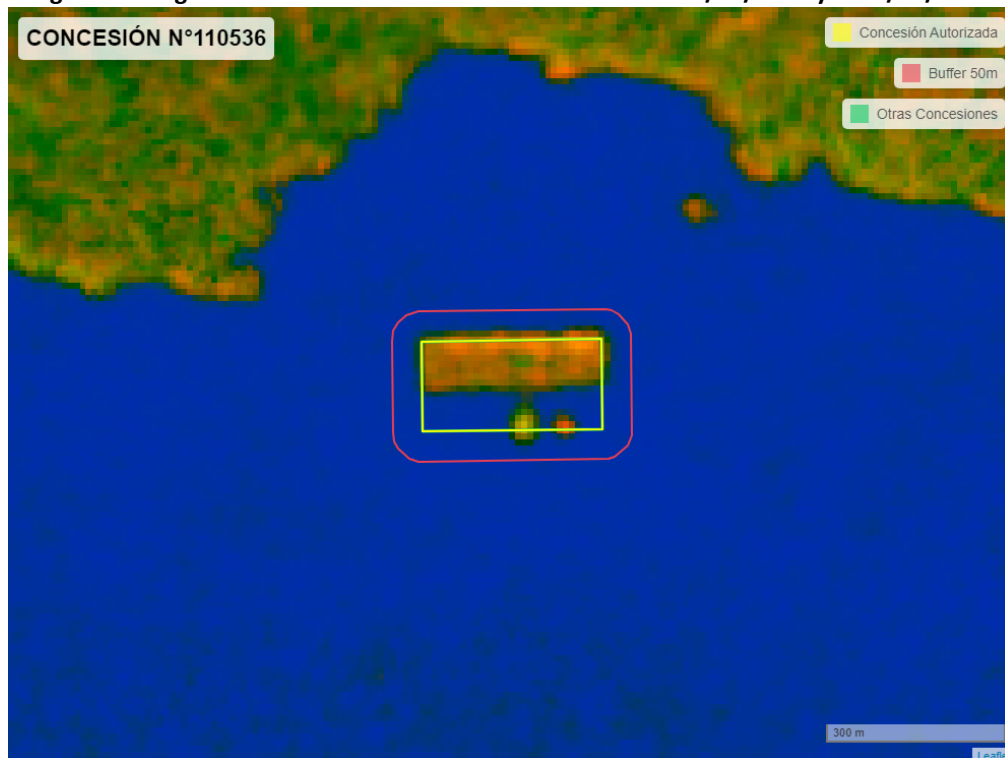
**Figura 4. Imagen satelital del monitoreo realizado entre el 01/07/2024 y el 31/08/2024**

| Período/Fecha | Resultado módulo(s) de cultivo | Resultado estructura(s) de apoyo |
|---|---|---|
| Entre el 01/07/2024 y el 31/08/2024 | Se identifica la presencia de módulos de cultivo de peces dentro de los límites de concesión. | Se identifica la presencia de estructura(s) de apoyo dentro de los límites de concesión. |
