## INFORME TÉCNICO DE FISCALIZACIÓN AMBIENTAL

**CES LICHA (RNA 110561)**

**DSI-2024-1319-XI-RCA**

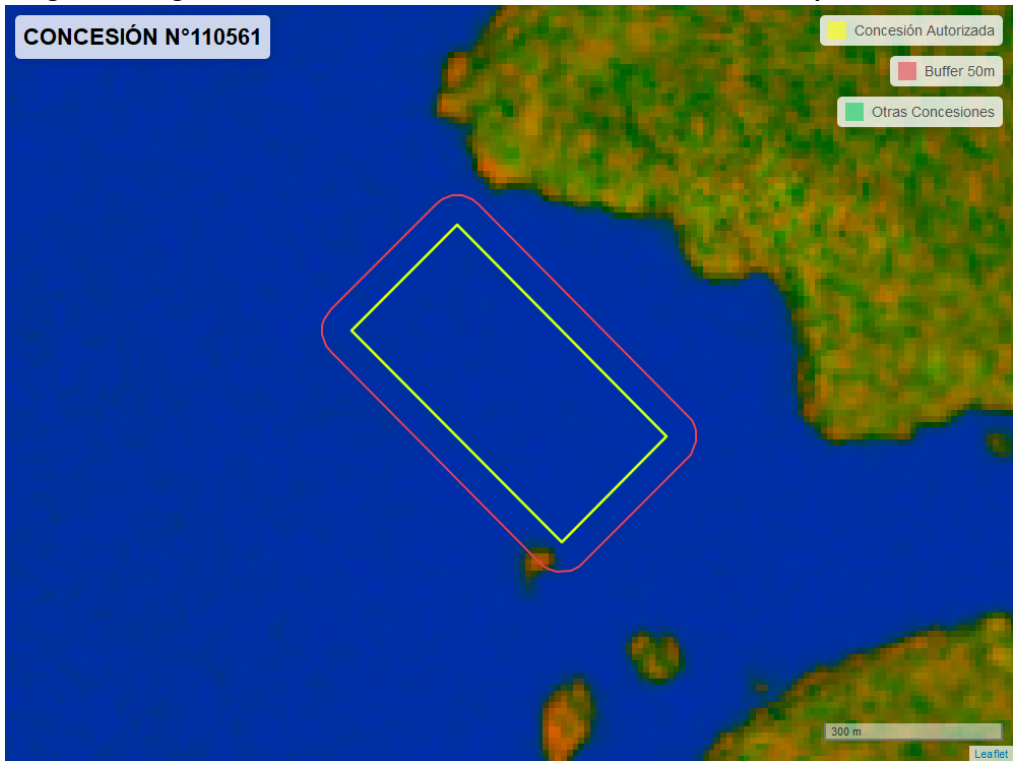
Figura 2. Imagen satelital del monitoreo realizado entre el 01/01/2024 y el 29/02/2024

| Período/Fecha | Resultado módulo(s) de cultivo | Resultado estructura(s) de apoyo |
|---|---|---|
| Entre el 01/01/2024 y el 29/02/2024 | Se identifica la ausencia de módulos de cultivo de peces dentro de los límites de concesión. | Se identifica la ausencia de estructura(s) de apoyo dentro de los límites de concesión. |

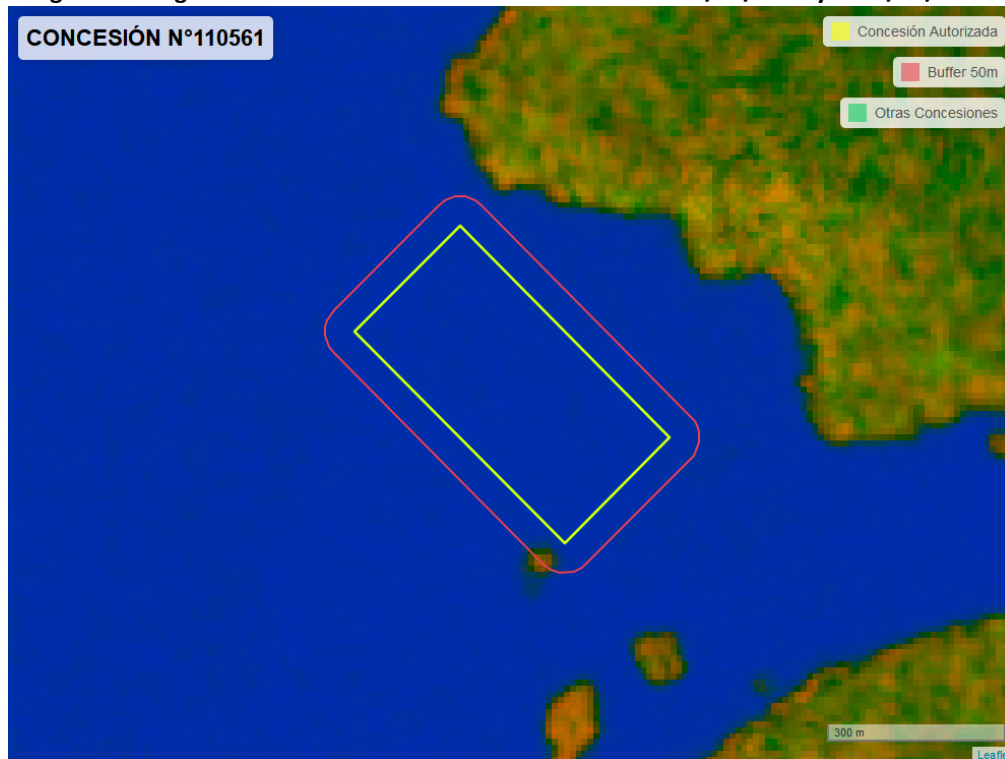
**Figura 3. Imagen satelital del monitoreo realizado entre el 01/04/2024 y el 31/05/2024**

| Período/Fecha | Resultado módulo(s) de cultivo | Resultado estructura(s) de apoyo |
|---|---|---|
| Entre el 01/04/2024 y el 31/05/2024 | Se identifica la ausencia de módulos de cultivo de peces dentro de los límites de concesión. | Se identifica la ausencia de estructura(s) de apoyo dentro de los límites de concesión. |

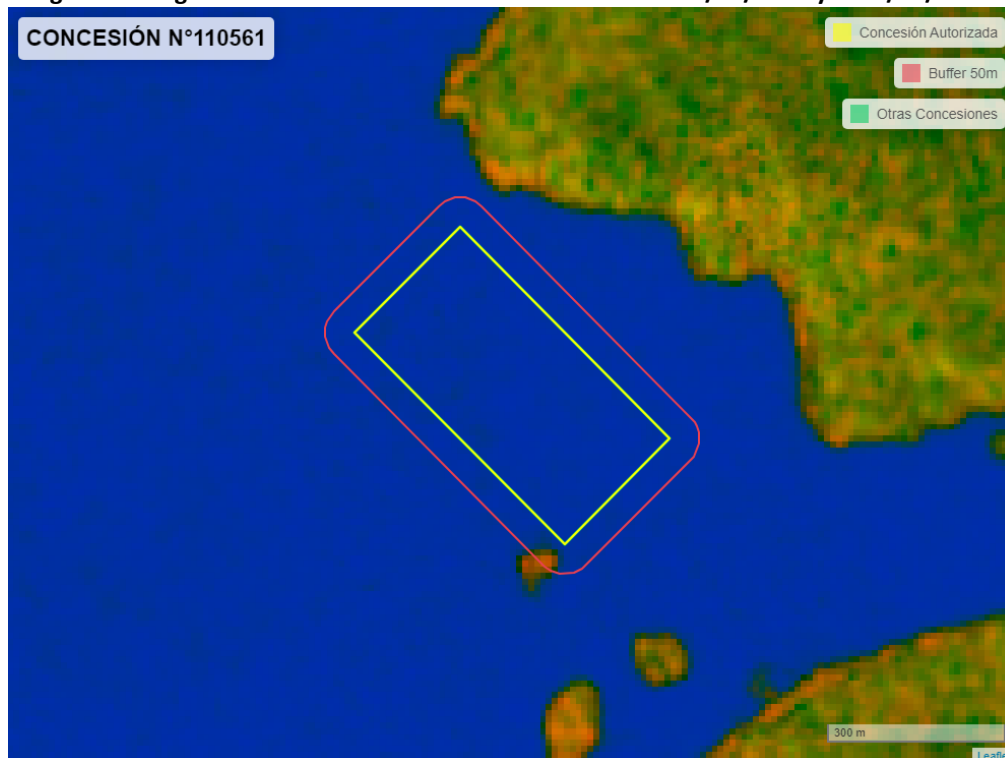
**Figura 4. Imagen satelital del monitoreo realizado entre el 01/07/2024 y el 31/08/2024**

| Período/Fecha | Resultado módulo(s) de cultivo | Resultado estructura(s) de apoyo |
|---|---|---|
| Entre el 01/07/2024 y el 31/08/2024 | Se identifica la ausencia de módulos de cultivo de peces dentro de los límites de concesión. | Se identifica la ausencia de estructura(s) de apoyo dentro de los límites de concesión. |
