## INFORME TÉCNICO DE FISCALIZACIÓN AMBIENTAL

**CES OESTE ISLA FILOMENA, CANAL CHIPANA (RNA 110562)**

**DSI-2024-1320-XI-RCA**

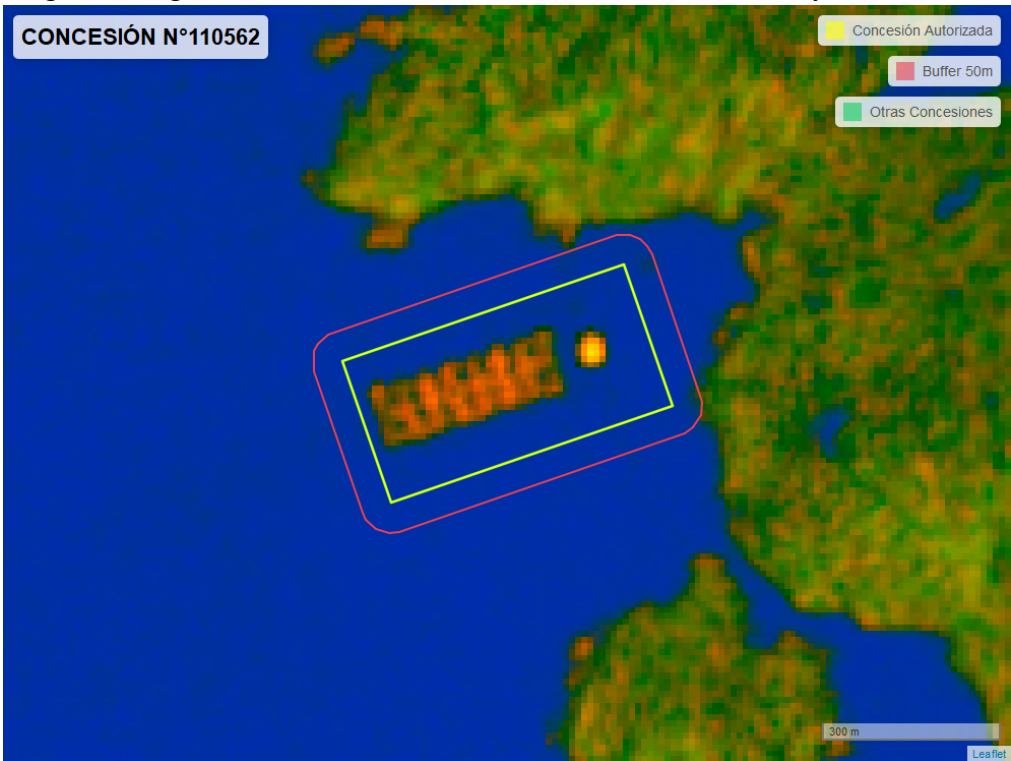
Figura 2. Imagen satelital del monitoreo realizado entre el 01/01/2024 y el 29/02/2024

| Período/Fecha | Resultado módulo(s) de cultivo | Resultado estructura(s) de apoyo |
|---|---|---|
| Entre el 01/01/2024 y el 29/02/2024 | Se identifica la presencia de módulos de cultivo de peces dentro de los límites de concesión. | Se identifica la presencia de estructura(s) de apoyo dentro de los límites de concesión. |

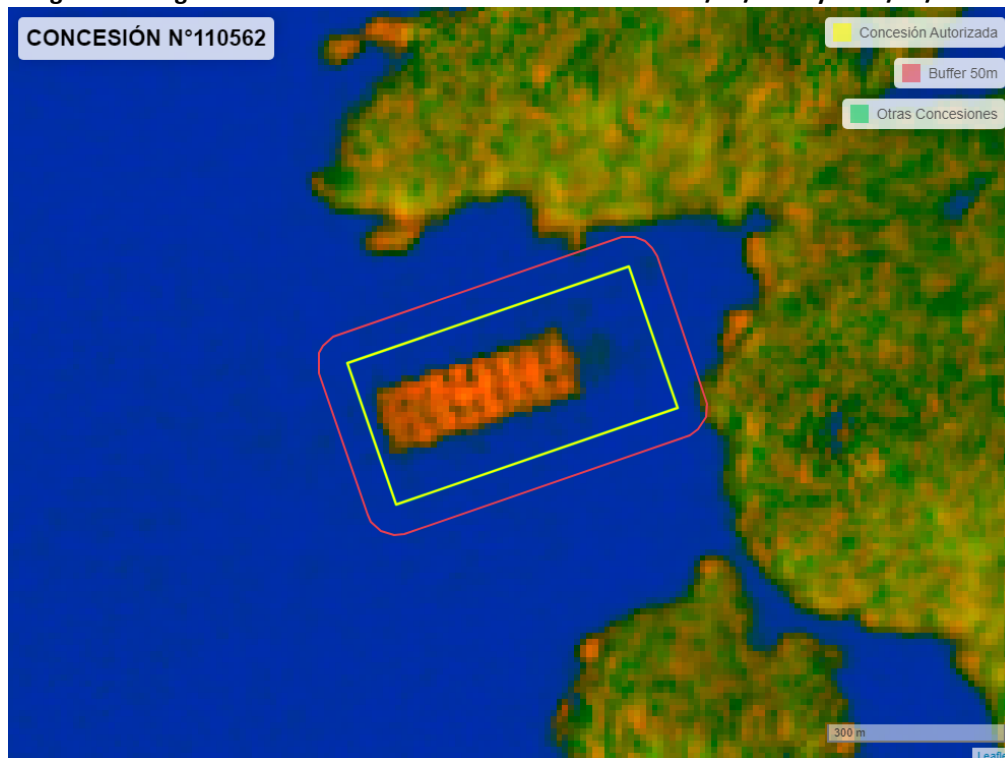
**Figura 4. Imagen satelital del monitoreo realizado entre el 01/07/2024 y el 31/08/2024**

| Período/Fecha | Resultado módulo(s) de cultivo | Resultado estructura(s) de apoyo |
|---|---|---|
| Entre el 01/07/2024 y el 31/08/2024 | Se identifica la presencia de módulos de cultivo de peces dentro de los límites de concesión. | Se identifica la ausencia de estructura(s) de apoyo dentro de los límites de concesión. |
