## INFORME TÉCNICO DE FISCALIZACIÓN AMBIENTAL

**CES CANAL TUAMAPU ISLOTE SIN NOMBRE (RNA 110569)**

**DSI-2024-1326-XI-RCA**

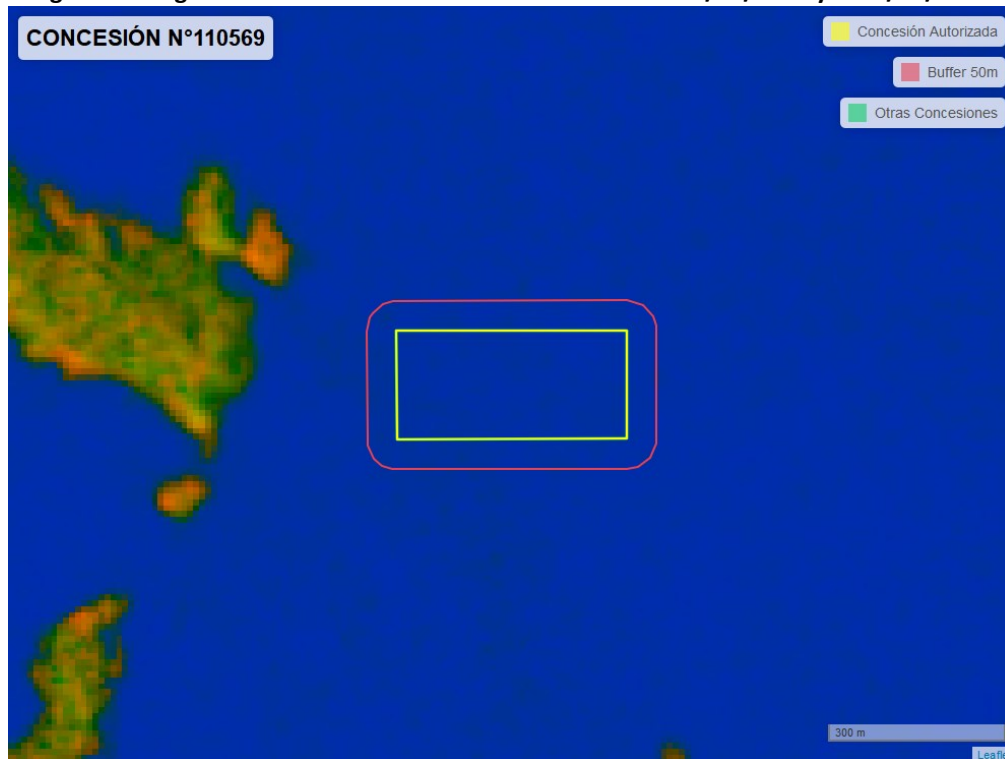
**Figura 3. Imagen satelital del monitoreo realizado entre el 01/04/2024 y el 31/05/2024**

| Período/Fecha | Resultado módulo(s) de cultivo | Resultado estructura(s) de apoyo |
|---|---|---|
| Entre el 01/04/2024 y el 31/05/2024 | Se identifica la ausencia de módulos de cultivo de peces dentro de los límites de concesión. | Se identifica la ausencia de estructura(s) de apoyo dentro de los límites de concesión. |

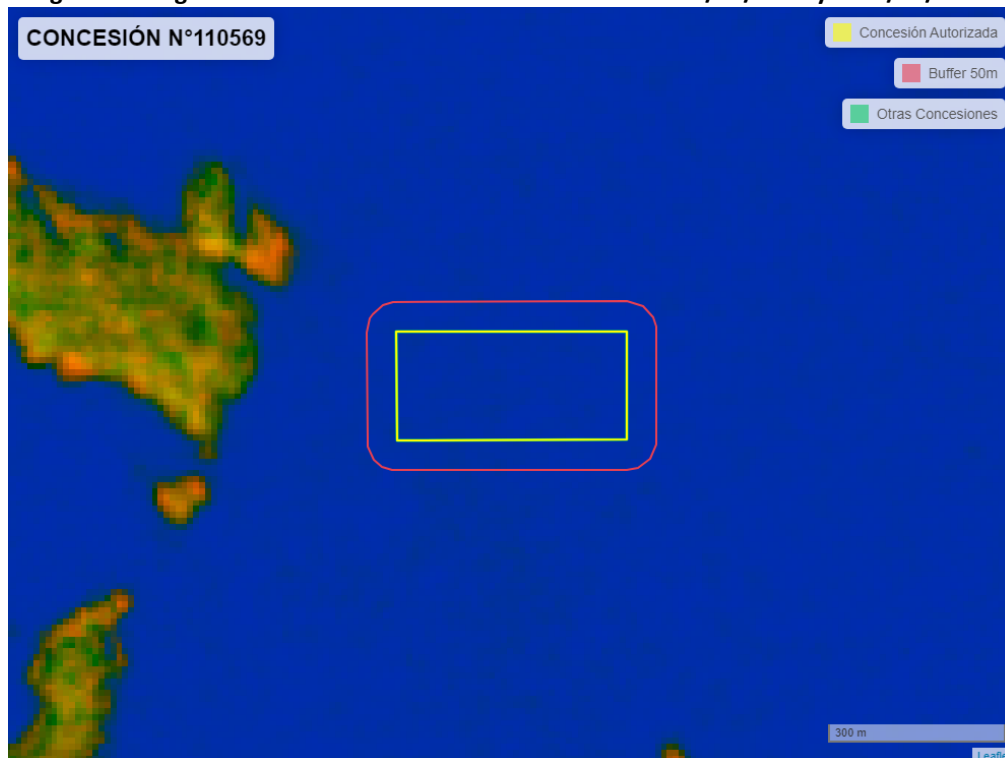
**Figura 4. Imagen satelital del monitoreo realizado entre el 01/07/2024 y el 31/08/2024**

| Período/Fecha | Resultado módulo(s) de cultivo | Resultado estructura(s) de apoyo |
|---|---|---|
| Entre el 01/07/2024 y el 31/08/2024 | Se identifica la ausencia de módulos de cultivo de peces dentro de los límites de concesión. | Se identifica la ausencia de estructura(s) de apoyo dentro de los límites de concesión. |
