## INFORME TÉCNICO DE FISCALIZACIÓN AMBIENTAL

**CES ESTE ISLA VERDUGO (RNA 110570)**

**DSI-2024-1327-XI-RCA**

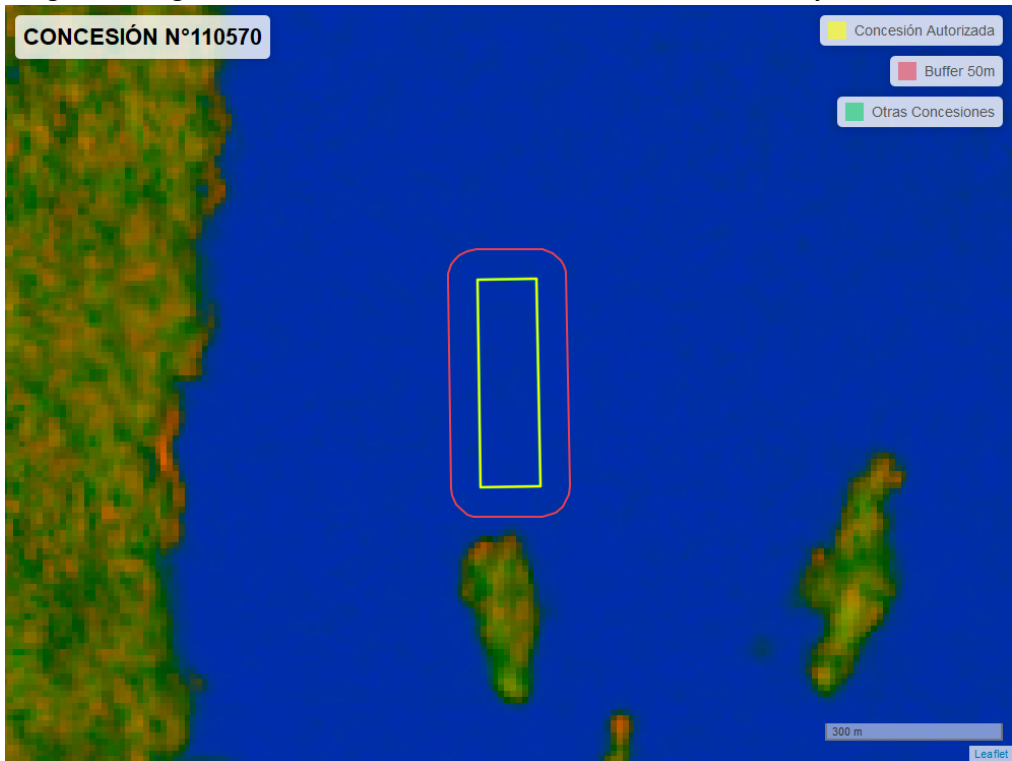
Figura 2. Imagen satelital del monitoreo realizado entre el 01/01/2024 y el 29/02/2024

| Período/Fecha | Resultado módulo(s) de cultivo | Resultado estructura(s) de apoyo |
|---|---|---|
| Entre el 01/01/2024 y el 29/02/2024 | Se identifica la ausencia de módulos de cultivo de peces dentro de los límites de concesión. | Se identifica la ausencia de estructura(s) de apoyo dentro de los límites de concesión. |

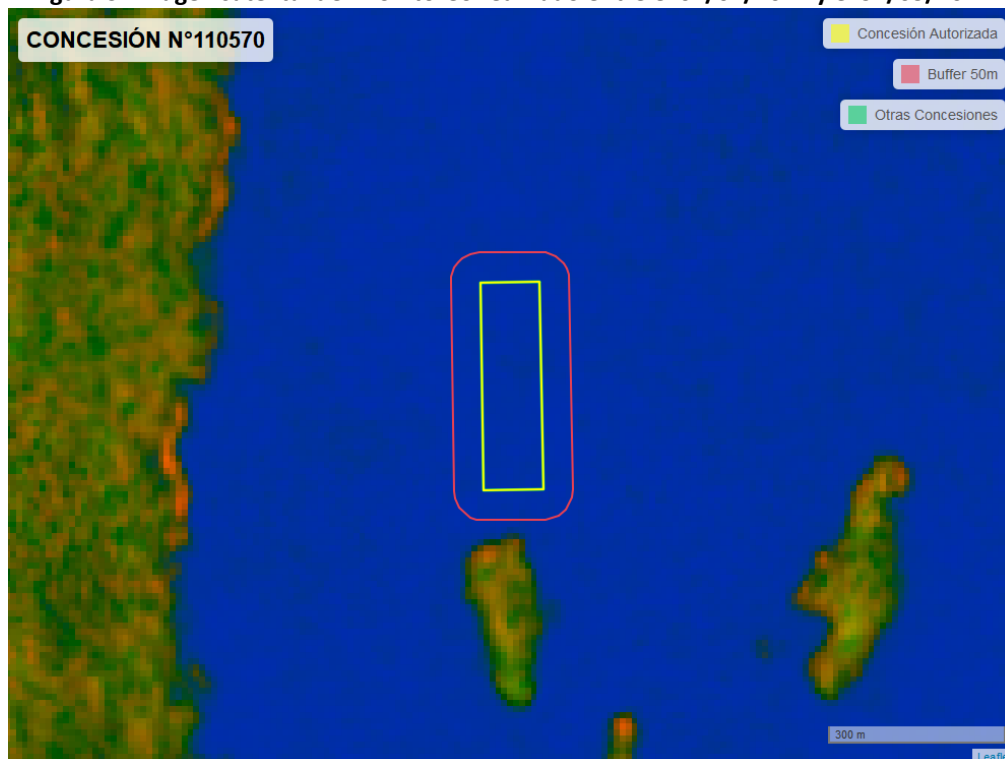
**Figura 3. Imagen satelital del monitoreo realizado entre el 01/04/2024 y el 31/05/2024**

| Período/Fecha | Resultado módulo(s) de cultivo | Resultado estructura(s) de apoyo |
|---|---|---|
| Entre el 01/04/2024 y el 31/05/2024 | Se identifica la ausencia de módulos de cultivo de peces dentro de los límites de concesión. | Se identifica la ausencia de estructura(s) de apoyo dentro de los límites de concesión. |
