## INFORME TÉCNICO DE FISCALIZACIÓN AMBIENTAL

**CES CANAL MORALED A, ISLA MULCHEY, SECTOR SURESTE (RNA 110571)**

**DSI-2024-1328-XI-RCA**

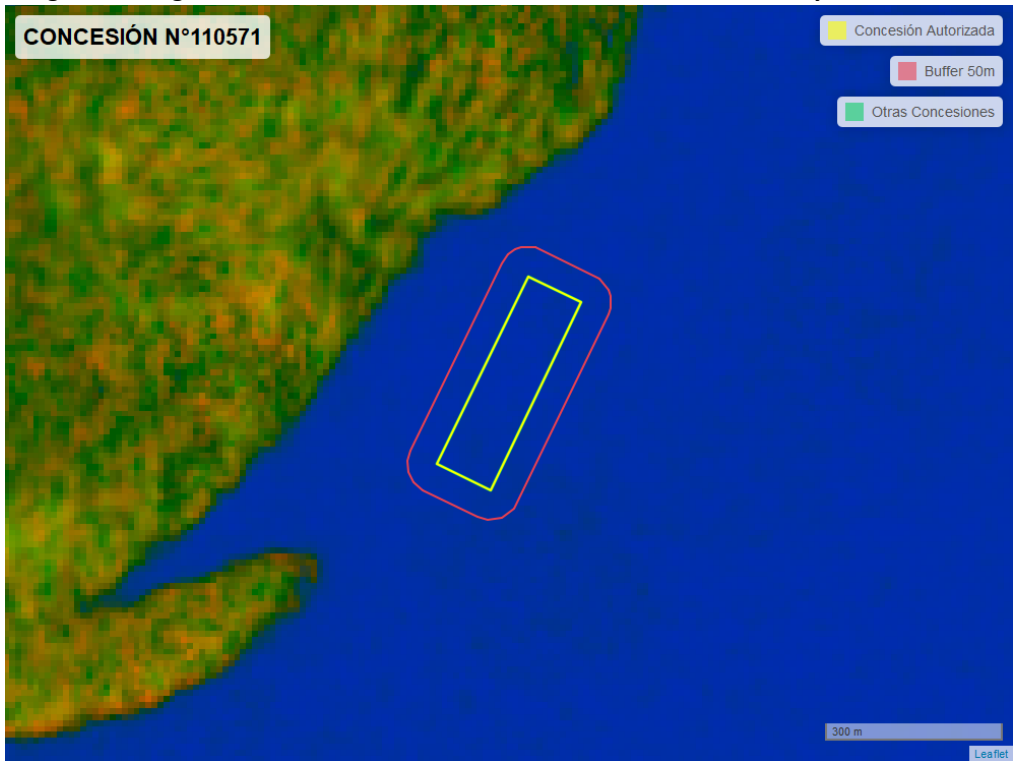
Figura 2. Imagen satelital del monitoreo realizado entre el 01/01/2024 y el 29/02/2024

| Período/Fecha | Resultado módulo(s) de cultivo | Resultado estructura(s) de apoyo |
|---|---|---|
| Entre el 01/01/2024 y el 29/02/2024 | Se identifica la ausencia de módulos de cultivo de peces dentro de los límites de concesión. | Se identifica la ausencia de estructura(s) de apoyo dentro de los límites de concesión. |

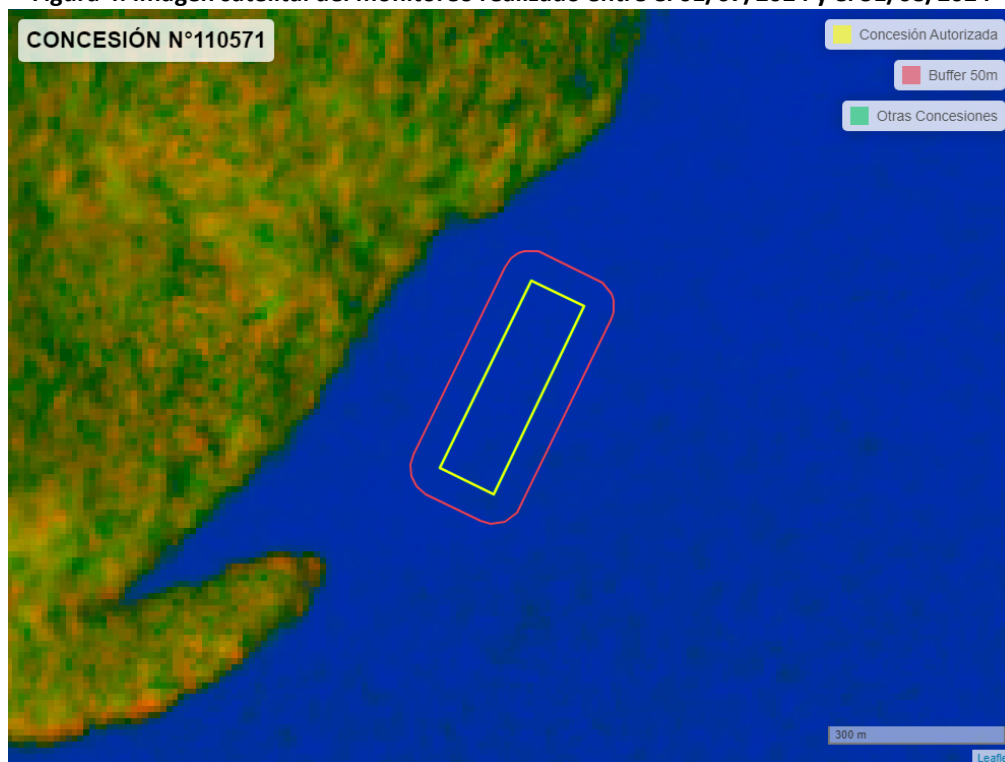
**Figura 4. Imagen satelital del monitoreo realizado entre el 01/07/2024 y el 31/08/2024**

| Período/Fecha | Resultado módulo(s) de cultivo | Resultado estructura(s) de apoyo |
|---|---|---|
| Entre el 01/07/2024 y el 31/08/2024 | Se identifica la ausencia de módulos de cultivo de peces dentro de los límites de concesión. | Se identifica la ausencia de estructura(s) de apoyo dentro de los límites de concesión. |
