## INFORME TÉCNICO DE FISCALIZACIÓN AMBIENTAL

**CES MACETERO (RNA 110582)**

**DSI-2024-1337-XI-RCA**

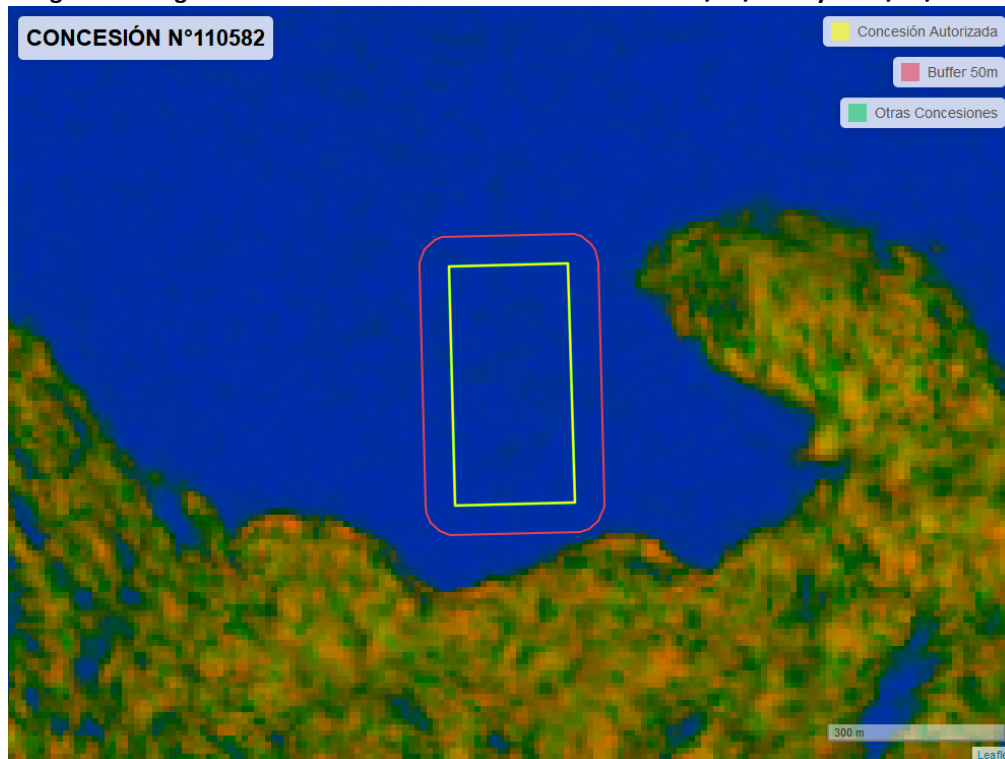
**Figura 3. Imagen satelital del monitoreo realizado entre el 01/04/2024 y el 31/05/2024**

| Período/Fecha | Resultado módulo(s) de cultivo | Resultado estructura(s) de apoyo |
|---|---|---|
| Entre el 01/04/2024 y el 31/05/2024 | Se identifica la ausencia de módulos de cultivo de peces dentro de los límites de concesión. | Se identifica la ausencia de estructura(s) de apoyo dentro de los límites de concesión. |

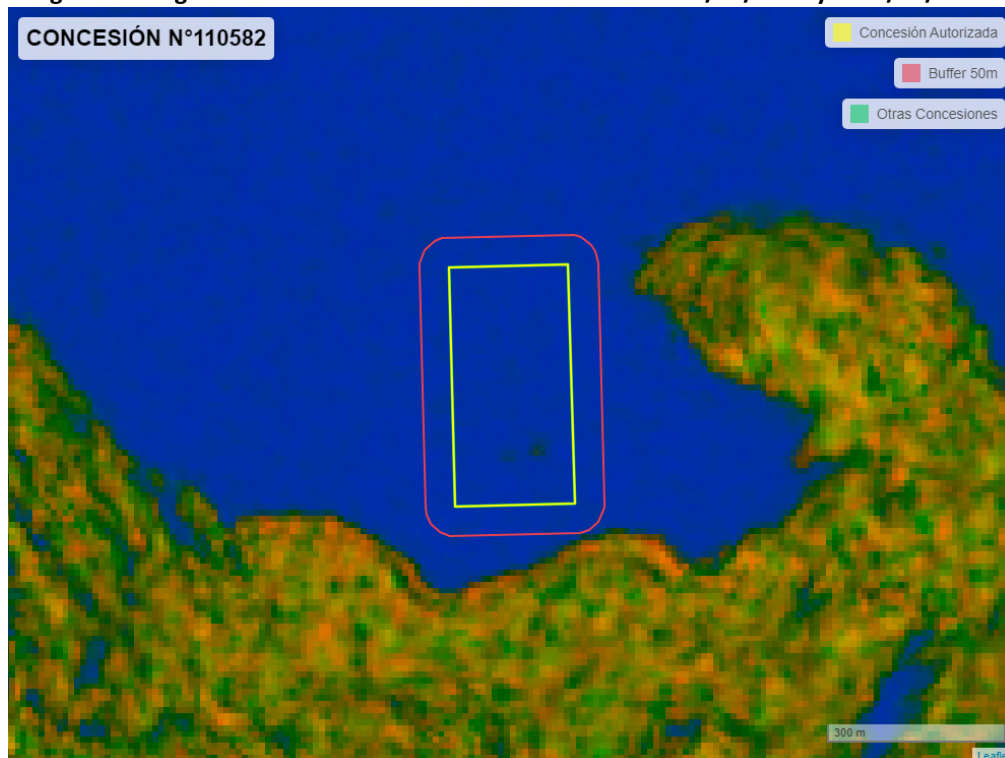
**Figura 4. Imagen satelital del monitoreo realizado entre el 01/07/2024 y el 31/08/2024**

| Período/Fecha | Resultado módulo(s) de cultivo | Resultado estructura(s) de apoyo |
|---|---|---|
| Entre el 01/07/2024 y el 31/08/2024 | Se identifica la ausencia de módulos de cultivo de peces dentro de los límites de concesión. | Se identifica la ausencia de estructura(s) de apoyo dentro de los límites de concesión. |
