## INFORME TÉCNICO DE FISCALIZACIÓN AMBIENTAL

**CES ISLA CANQUENES (RNA 110583)**

**DSI-2024-1338-XI-RCA**

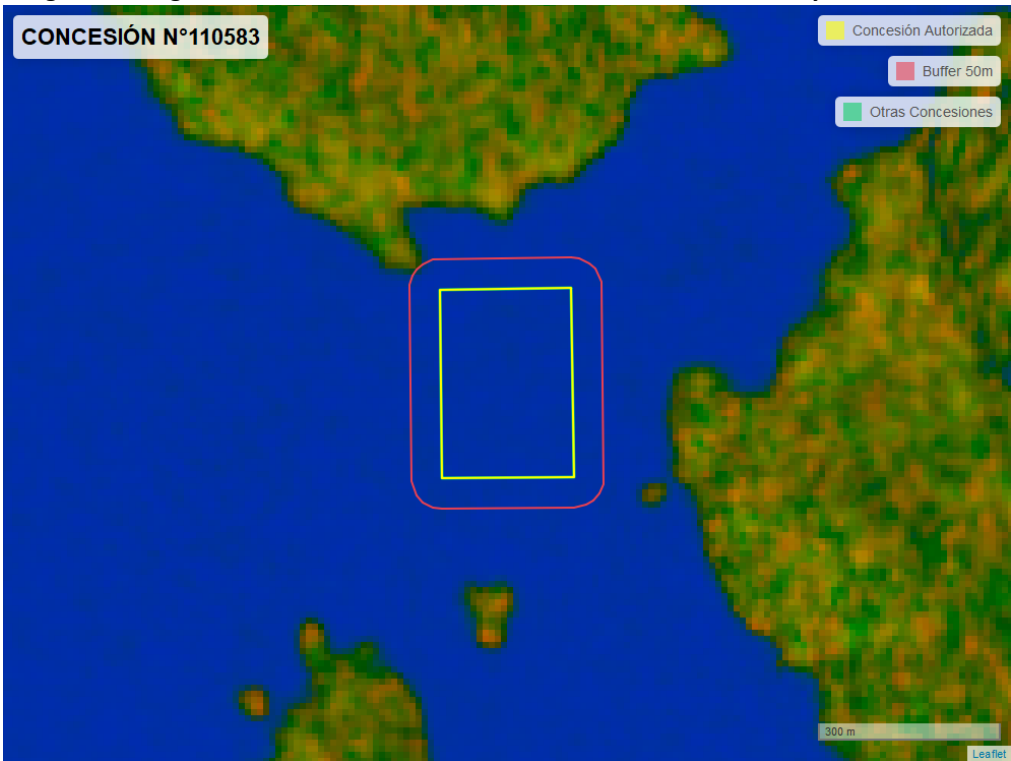
Figura 2. Imagen satelital del monitoreo realizado entre el 01/01/2024 y el 29/02/2024

| Período/Fecha | Resultado módulo(s) de cultivo | Resultado estructura(s) de apoyo |
|---|---|---|
| Entre el 01/01/2024 y el 29/02/2024 | Se identifica la ausencia de módulos de cultivo de peces dentro de los límites de concesión. | Se identifica la ausencia de estructura(s) de apoyo dentro de los límites de concesión. |

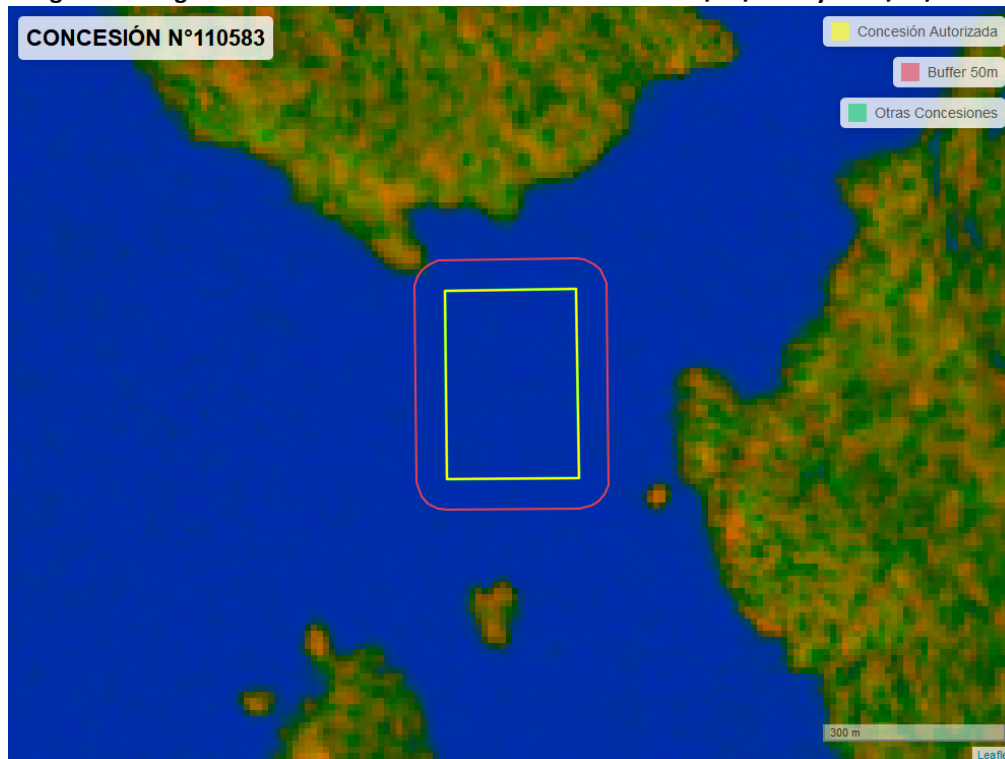
**Figura 3. Imagen satelital del monitoreo realizado entre el 01/04/2024 y el 31/05/2024**

| Período/Fecha | Resultado módulo(s) de cultivo | Resultado estructura(s) de apoyo |
|---|---|---|
| Entre el 01/04/2024 y el 31/05/2024 | Se identifica la ausencia de módulos de cultivo de peces dentro de los límites de concesión. | Se identifica la ausencia de estructura(s) de apoyo dentro de los límites de concesión. |

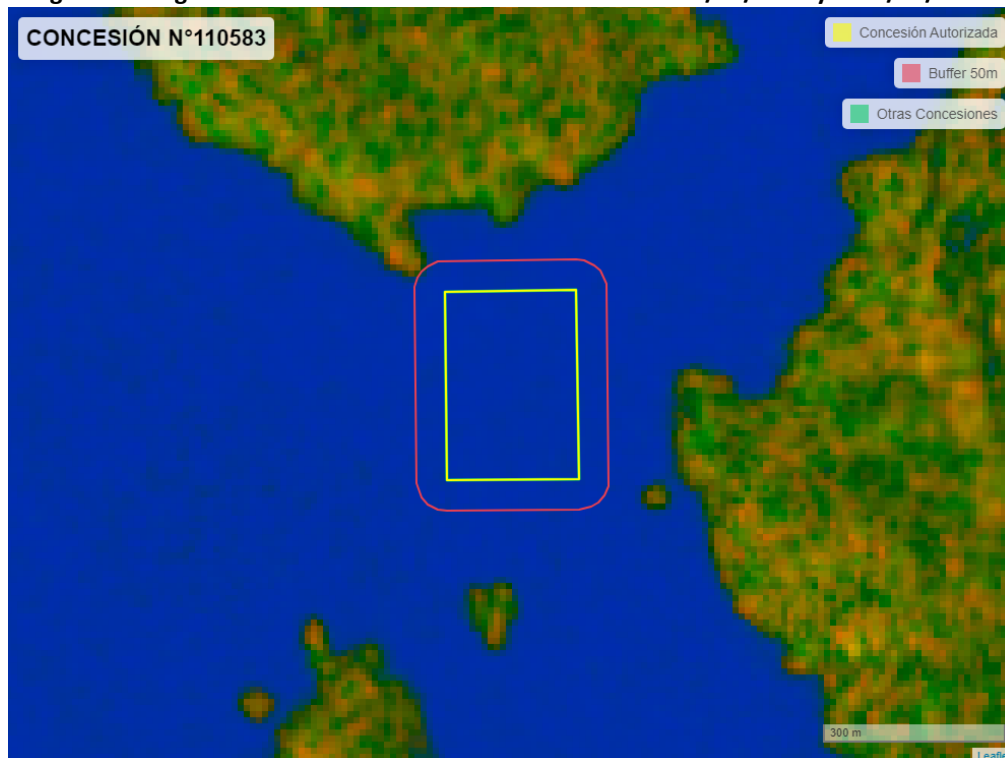
**Figura 4. Imagen satelital del monitoreo realizado entre el 01/07/2024 y el 31/08/2024**

| Período/Fecha | Resultado módulo(s) de cultivo | Resultado estructura(s) de apoyo |
|---|---|---|
| Entre el 01/07/2024 y el 31/08/2024 | Se identifica la ausencia de módulos de cultivo de peces dentro de los límites de concesión. | Se identifica la ausencia de estructura(s) de apoyo dentro de los límites de concesión. |
