## INFORME TÉCNICO DE FISCALIZACIÓN AMBIENTAL

**CES PANGAL (RNA 110586)**

**DSI-2024-1340-XI-RCA**

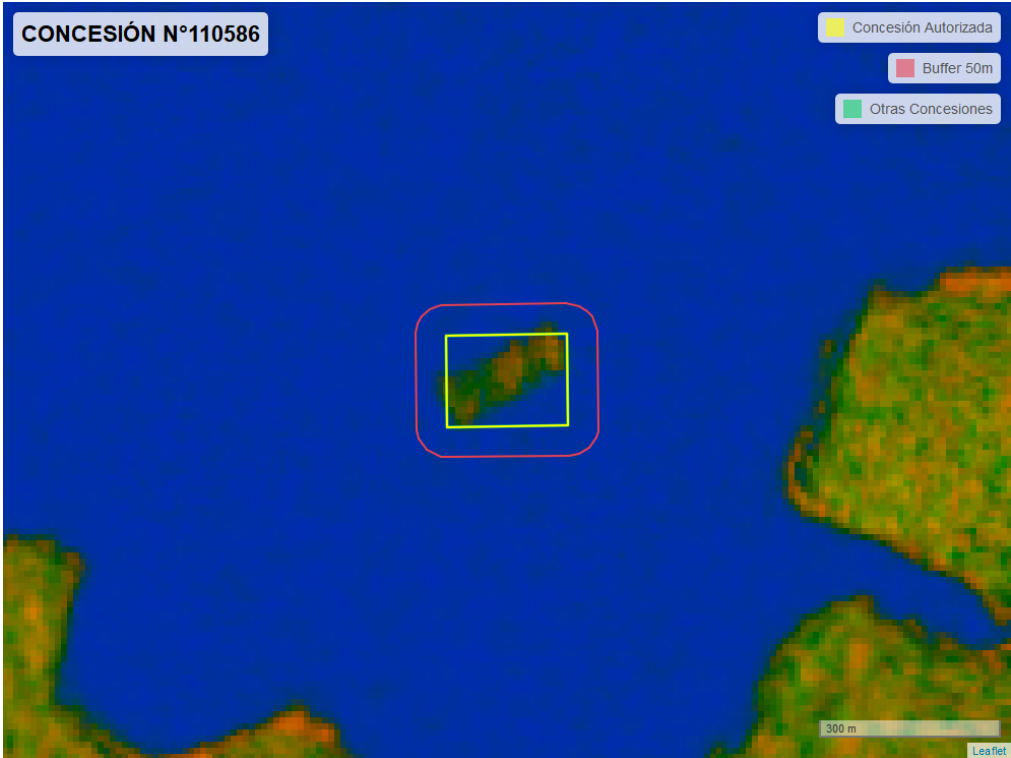
Figura 2. Imagen satelital del monitoreo realizado entre el 01/01/2024 y el 29/02/2024

| Período/Fecha | Resultado módulo(s) de cultivo | Resultado estructura(s) de apoyo |
|---|---|---|
| Entre el 01/01/2024 y el 29/02/2024 | Se identifica la presencia de módulos de cultivo de peces dentro de los límites de concesión. | Se identifica la ausencia de estructura(s) de apoyo dentro de los límites de concesión. |

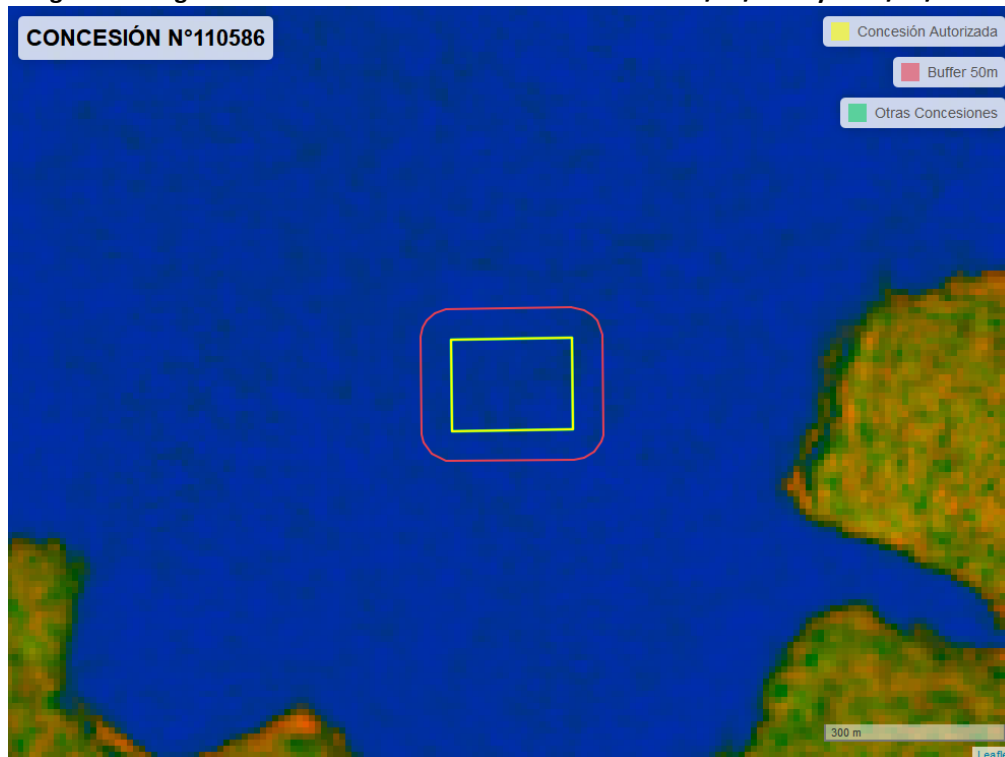
**Figura 3. Imagen satelital del monitoreo realizado entre el 01/04/2024 y el 31/05/2024**

| Período/Fecha | Resultado módulo(s) de cultivo | Resultado estructura(s) de apoyo |
|---|---|---|
| Entre el 01/04/2024 y el 31/05/2024 | Se identifica la ausencia de módulos de cultivo de peces dentro de los límites de concesión. | Se identifica la ausencia de estructura(s) de apoyo dentro de los límites de concesión. |

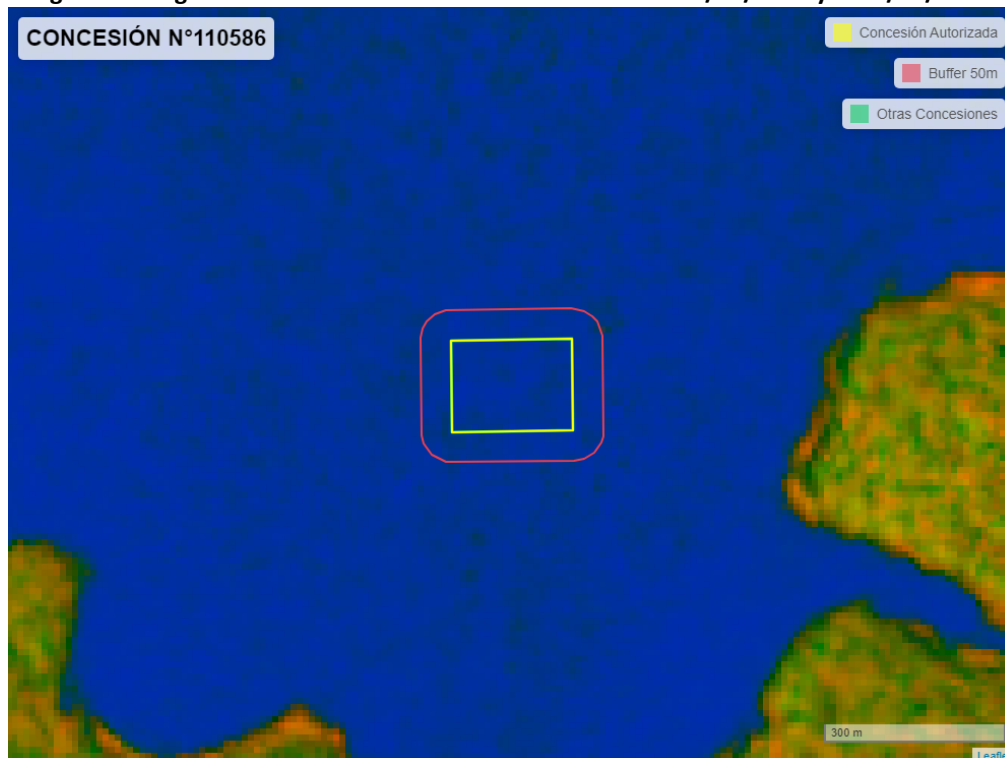
**Figura 4. Imagen satelital del monitoreo realizado entre el 01/07/2024 y el 31/08/2024**

| Período/Fecha | Resultado módulo(s) de cultivo | Resultado estructura(s) de apoyo |
|---|---|---|
| Entre el 01/07/2024 y el 31/08/2024 | Se identifica la ausencia de módulos de cultivo de peces dentro de los límites de concesión. | Se identifica la ausencia de estructura(s) de apoyo dentro de los límites de concesión. |
