## INFORME TÉCNICO DE FISCALIZACIÓN AMBIENTAL

**CES VICTORIA (RNA 110590)**

**DSI-2024-1344-XI-RCA**

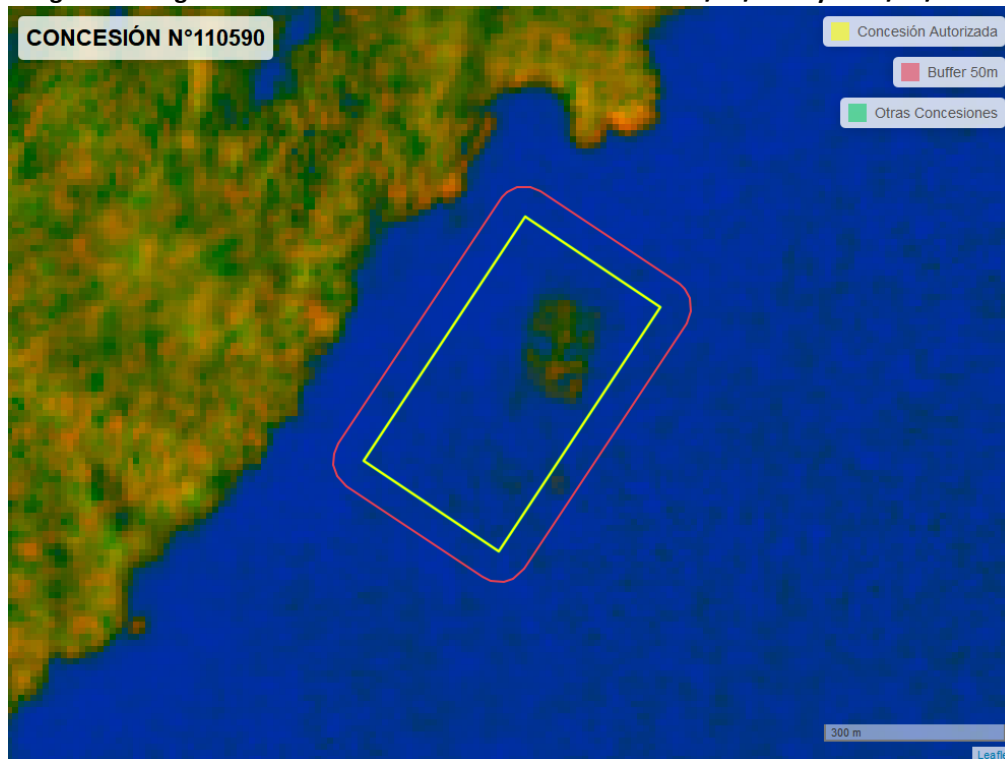
**Figura 3. Imagen satelital del monitoreo realizado entre el 01/04/2024 y el 31/05/2024**

| Período/Fecha | Resultado módulo(s) de cultivo | Resultado estructura(s) de apoyo |
|---|---|---|
| Entre el 01/04/2024 y el 31/05/2024 | Se identifica la presencia de módulos de cultivo de peces dentro de los límites de concesión. | Se identifica la ausencia de estructura(s) de apoyo dentro de los límites de concesión. |
