## INFORME TÉCNICO DE FISCALIZACIÓN AMBIENTAL

**CES PLAYA BONITA (RNA 110592)**

**DSI-2024-1346-XI-RCA**

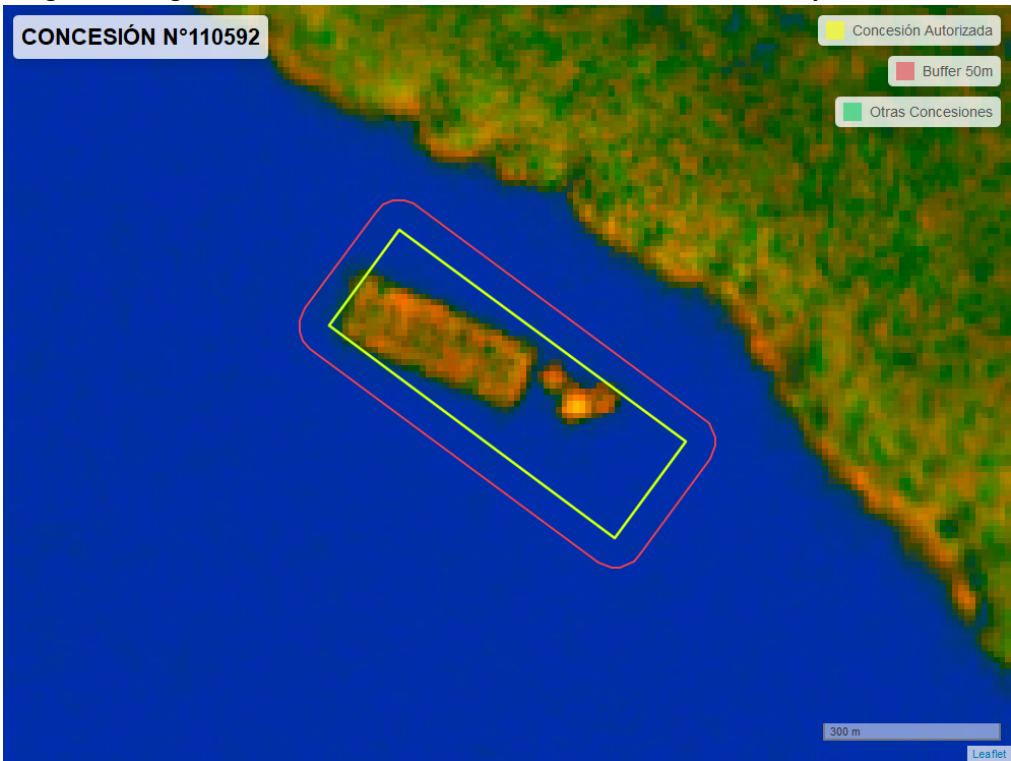
Figura 2. Imagen satelital del monitoreo realizado entre el 01/01/2024 y el 29/02/2024

| Período/Fecha | Resultado módulo(s) de cultivo | Resultado estructura(s) de apoyo |
|---|---|---|
| Entre el 01/01/2024 y el 29/02/2024 | Se identifica la presencia de módulos de cultivo de peces dentro de los límites de concesión. | Se identifica la presencia de estructura(s) de apoyo dentro de los límites de concesión. |

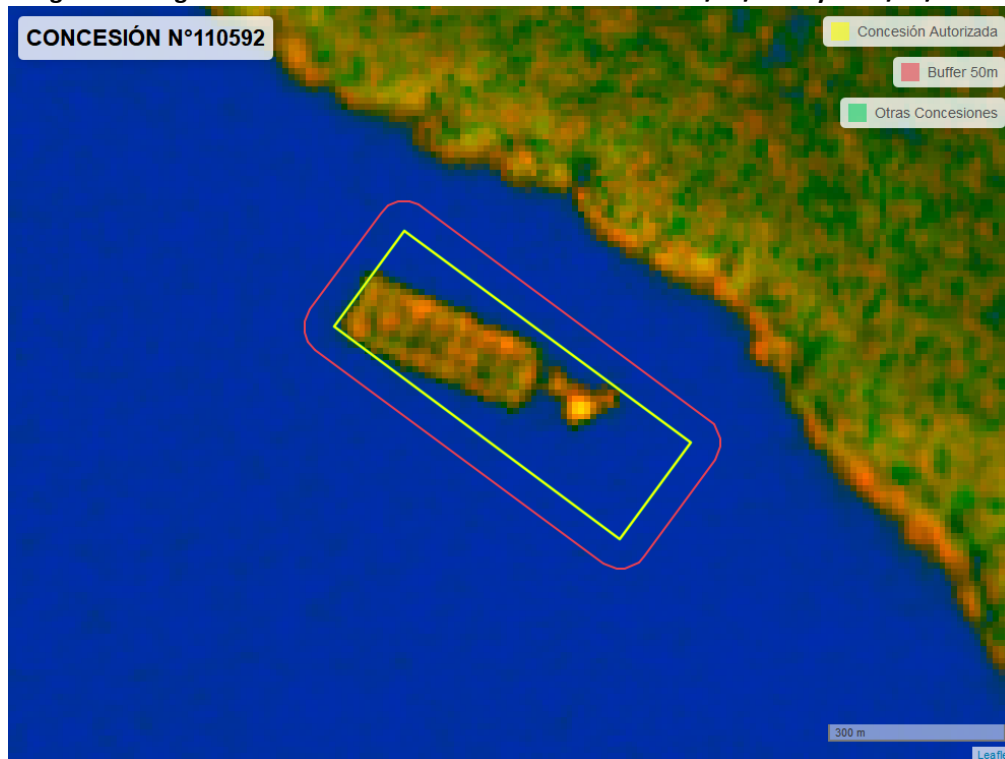
**Figura 3. Imagen satelital del monitoreo realizado entre el 01/04/2024 y el 31/05/2024**

| Período/Fecha | Resultado módulo(s) de cultivo | Resultado estructura(s) de apoyo |
|---|---|---|
| Entre el 01/04/2024 y el 31/05/2024 | Se identifica la presencia de módulos de cultivo de peces dentro de los límites de concesión. | Se identifica la presencia de estructura(s) de apoyo dentro de los límites de concesión. |

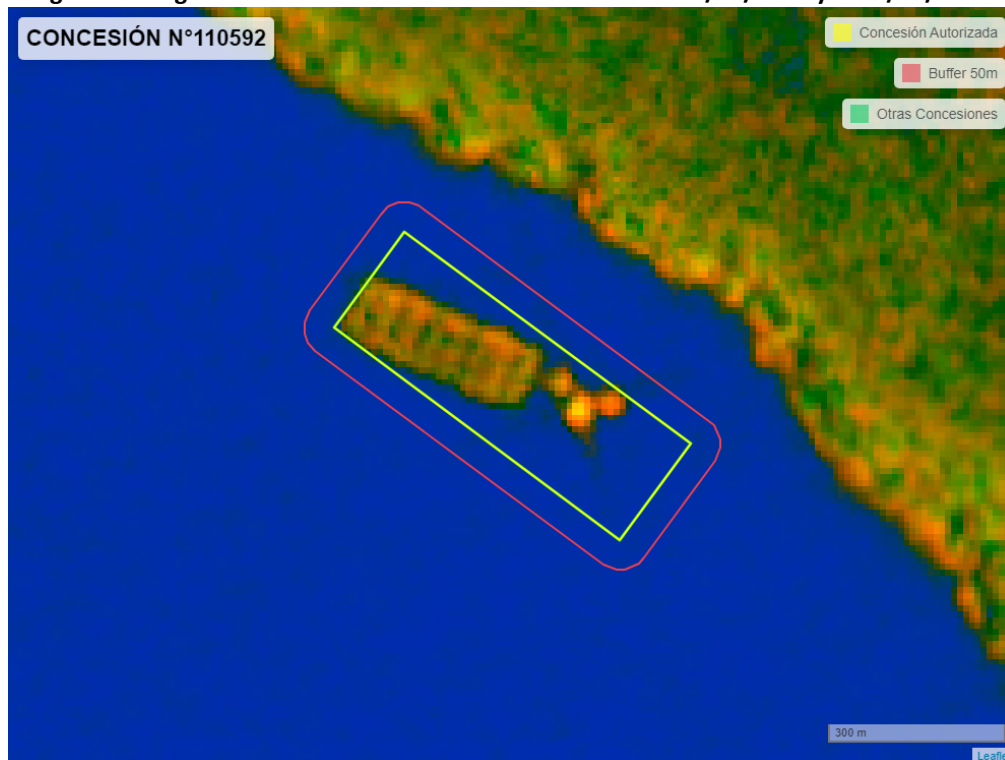
**Figura 4. Imagen satelital del monitoreo realizado entre el 01/07/2024 y el 31/08/2024**

| Período/Fecha | Resultado módulo(s) de cultivo | Resultado estructura(s) de apoyo |
|---|---|---|
| Entre el 01/07/2024 y el 31/08/2024 | Se identifica la presencia de módulos de cultivo de peces dentro de los límites de concesión. | Se identifica la presencia de estructura(s) de apoyo dentro de los límites de concesión. |
