## INFORME TÉCNICO DE FISCALIZACIÓN AMBIENTAL

**CES VERDUGO 2 (RNA 110594)**

**DSI-2024-1348-XI-RCA**

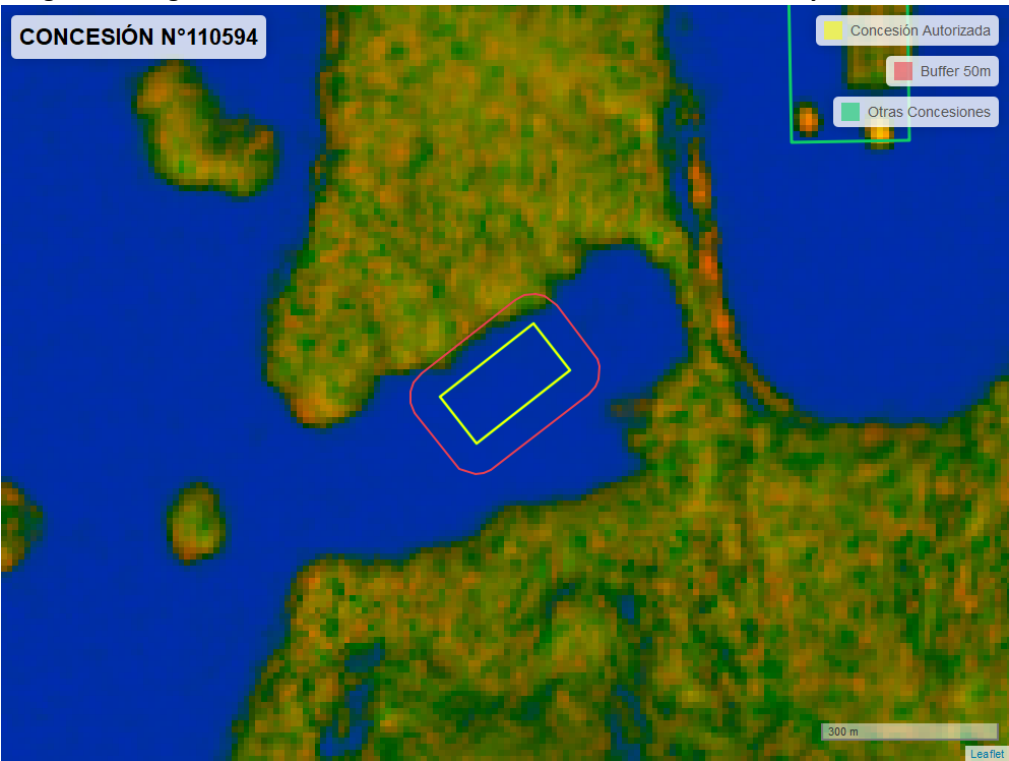
Figura 2. Imagen satelital del monitoreo realizado entre el 01/01/2024 y el 29/02/2024

| Período/Fecha | Resultado módulo(s) de cultivo | Resultado estructura(s) de apoyo |
|---|---|---|
| Entre el 01/01/2024 y el 29/02/2024 | Se identifica la ausencia de módulos de cultivo de peces dentro de los límites de concesión. | Se identifica la ausencia de estructura(s) de apoyo dentro de los límites de concesión. |

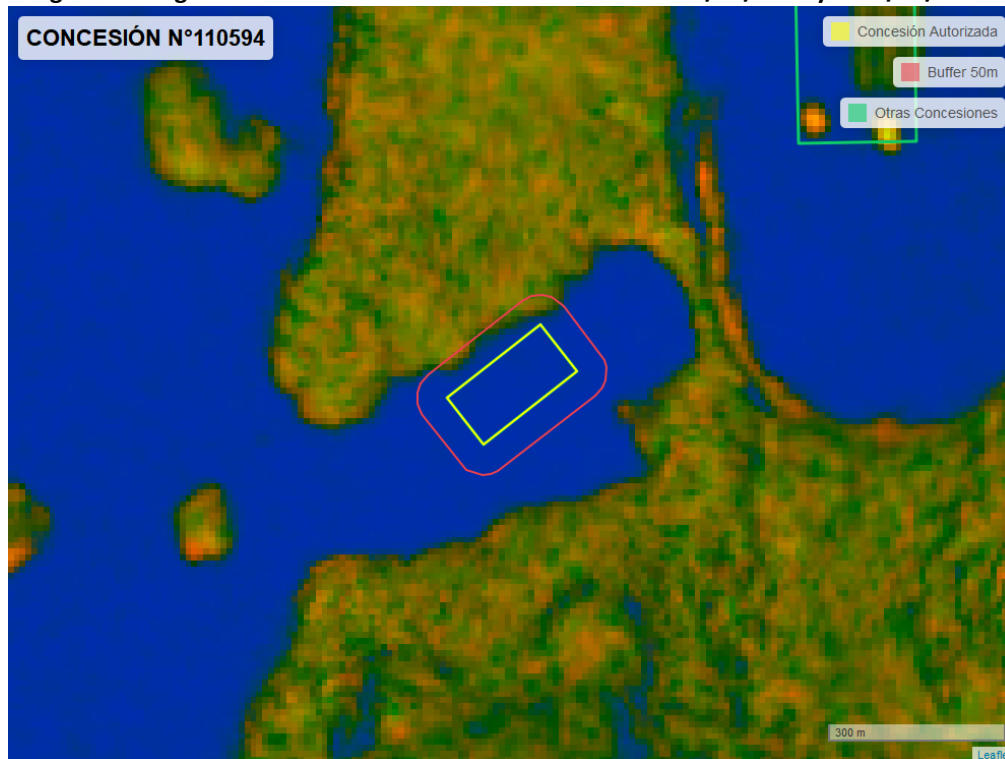
**Figura 3. Imagen satelital del monitoreo realizado entre el 01/04/2024 y el 31/05/2024**

| Período/Fecha | Resultado módulo(s) de cultivo | Resultado estructura(s) de apoyo |
|---|---|---|
| Entre el 01/04/2024 y el 31/05/2024 | Se identifica la ausencia de módulos de cultivo de peces dentro de los límites de concesión. | Se identifica la ausencia de estructura(s) de apoyo dentro de los límites de concesión. |
