## INFORME TÉCNICO DE FISCALIZACIÓN AMBIENTAL

**CES CUPTANA 2 (RNA 110596)**

**DSI-2024-1350-XI-RCA**

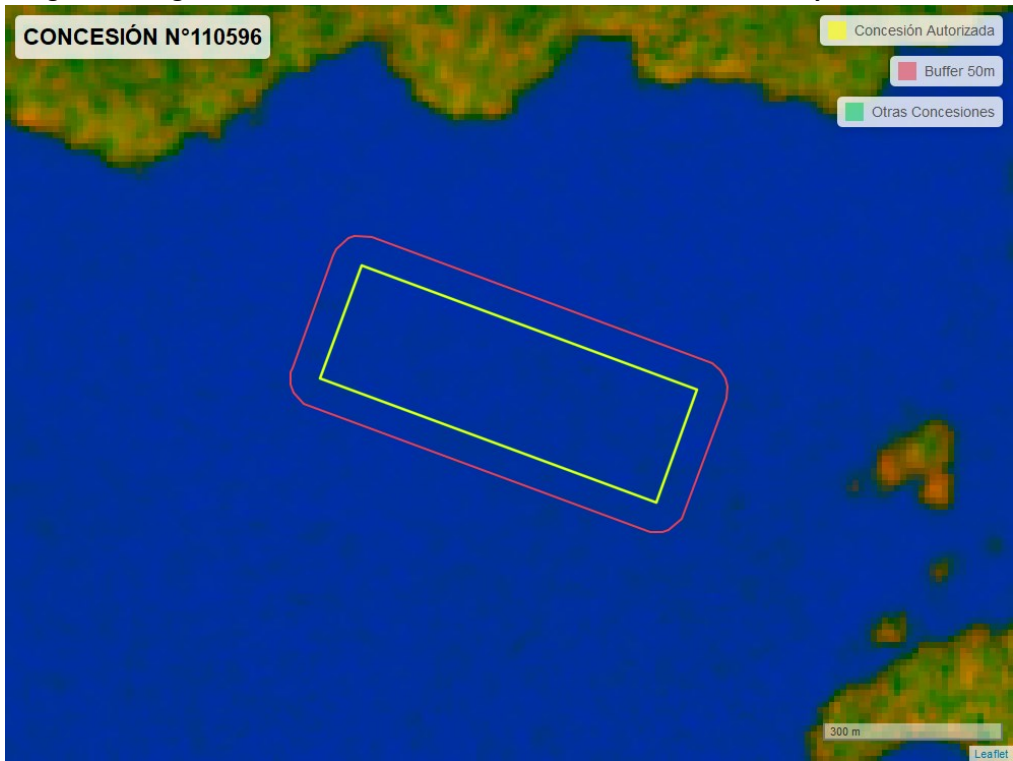
Figura 2. Imagen satelital del monitoreo realizado entre el 01/01/2024 y el 29/02/2024

| Período/Fecha | Resultado módulo(s) de cultivo | Resultado estructura(s) de apoyo |
|---|---|---|
| Entre el 01/01/2024 y el 29/02/2024 | Se identifica la ausencia de módulos de cultivo de peces dentro de los límites de concesión. | Se identifica la ausencia de estructura(s) de apoyo dentro de los límites de concesión. |

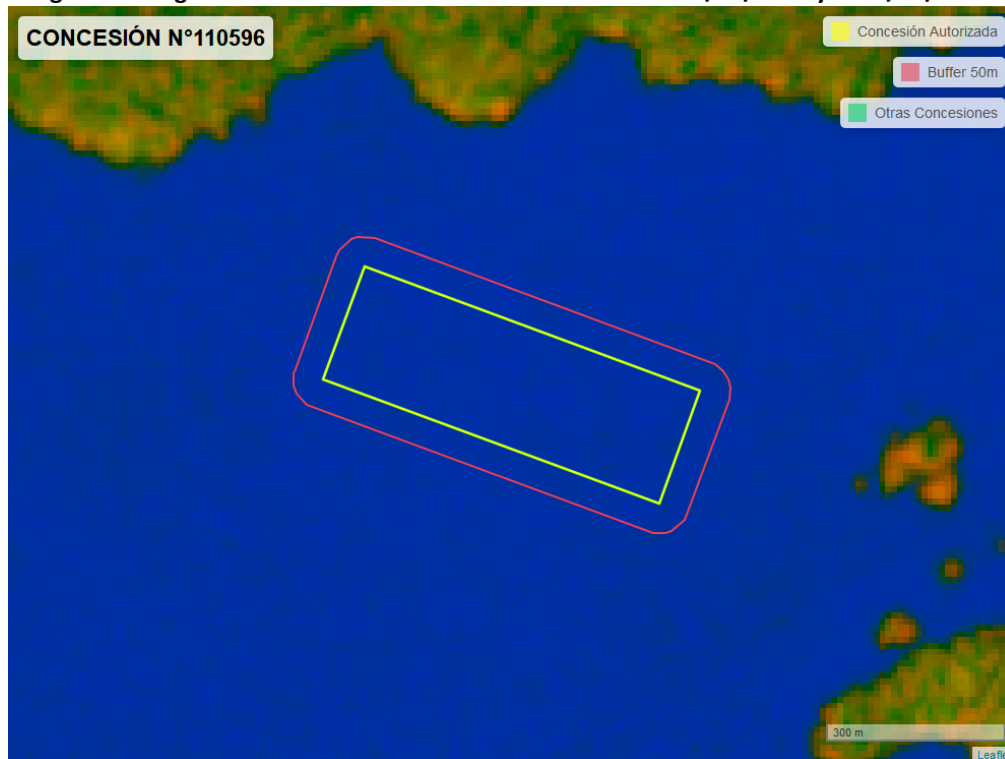
**Figura 3. Imagen satelital del monitoreo realizado entre el 01/04/2024 y el 31/05/2024**

| Período/Fecha | Resultado módulo(s) de cultivo | Resultado estructura(s) de apoyo |
|---|---|---|
| Entre el 01/04/2024 y el 31/05/2024 | Se identifica la ausencia de módulos de cultivo de peces dentro de los límites de concesión. | Se identifica la ausencia de estructura(s) de apoyo dentro de los límites de concesión. |

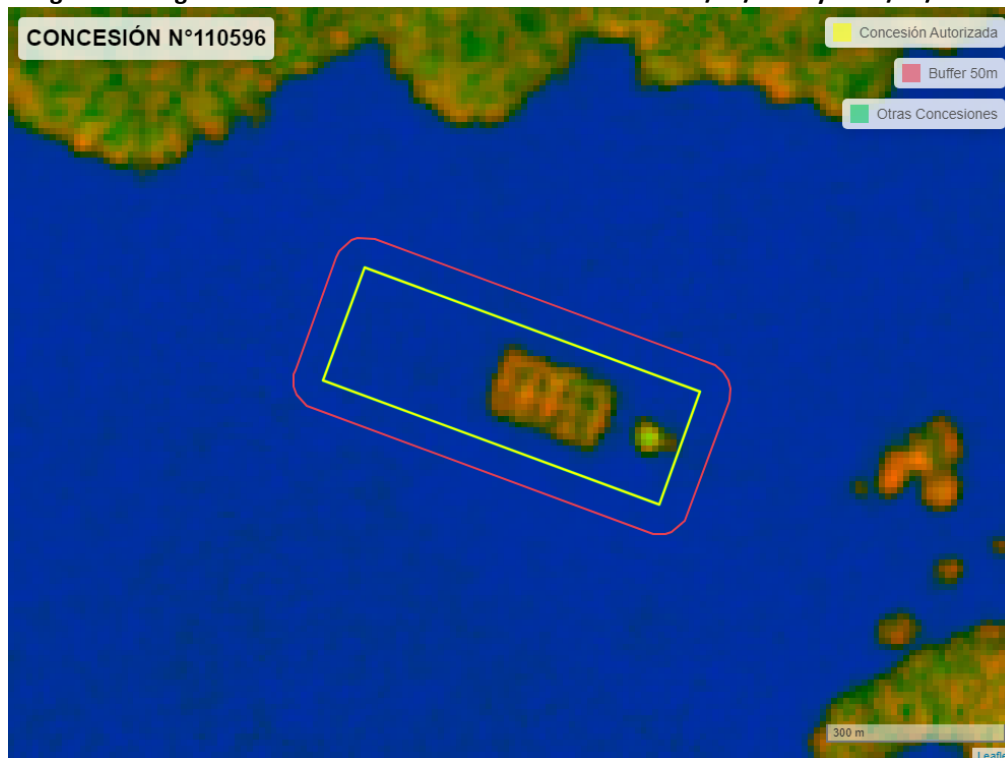
**Figura 4. Imagen satelital del monitoreo realizado entre el 01/07/2024 y el 31/08/2024**

| Período/Fecha | Resultado módulo(s) de cultivo | Resultado estructura(s) de apoyo |
|---|---|---|
| Entre el 01/07/2024 y el 31/08/2024 | Se identifica la presencia de módulos de cultivo de peces dentro de los límites de concesión. | Se identifica la presencia de estructura(s) de apoyo dentro de los límites de concesión. |
