## INFORME TÉCNICO DE FISCALIZACIÓN AMBIENTAL

**CES PUNTA ALTA (RNA 110599)**

**DSI-2024-1353-XI-RCA**

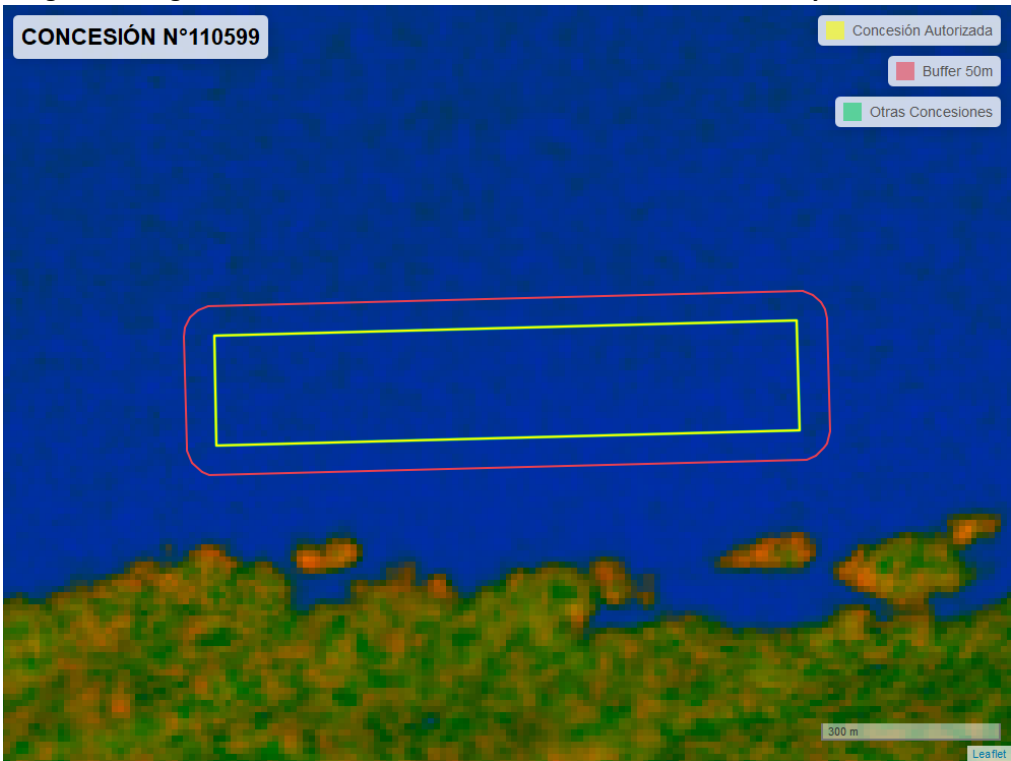
Figura 2. Imagen satelital del monitoreo realizado entre el 01/01/2024 y el 29/02/2024

| Período/Fecha | Resultado módulo(s) de cultivo | Resultado estructura(s) de apoyo |
|---|---|---|
| Entre el 01/01/2024 y el 29/02/2024 | Se identifica la ausencia de módulos de cultivo de peces dentro de los límites de concesión. | Se identifica la ausencia de estructura(s) de apoyo dentro de los límites de concesión. |

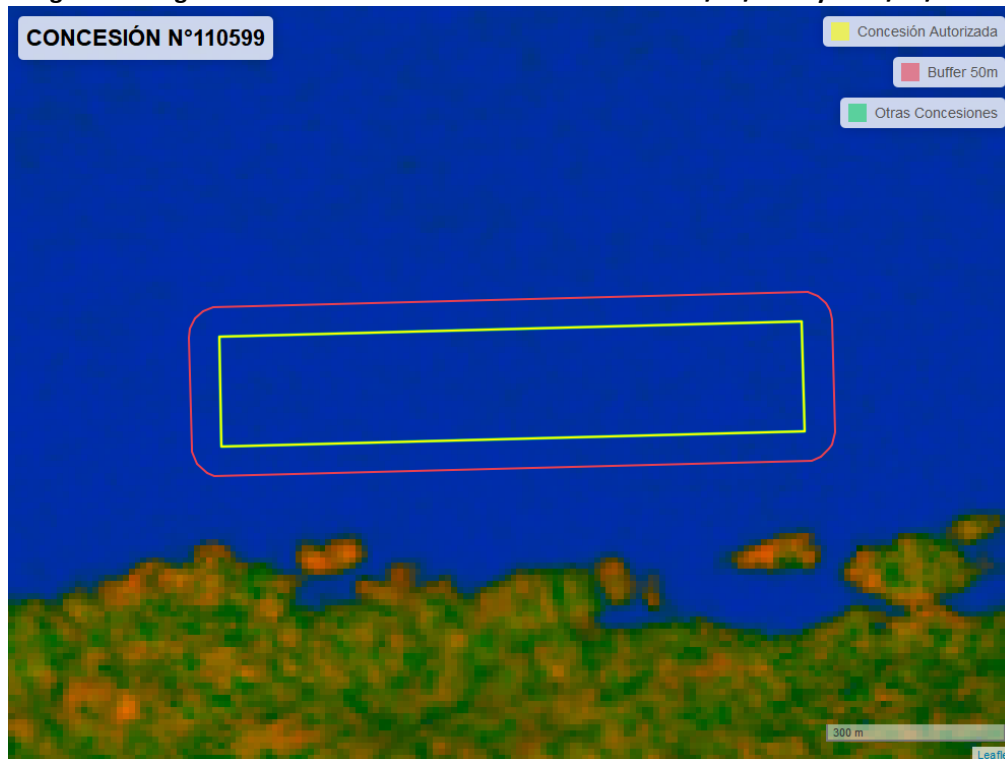
**Figura 3. Imagen satelital del monitoreo realizado entre el 01/04/2024 y el 31/05/2024**

| Período/Fecha | Resultado módulo(s) de cultivo | Resultado estructura(s) de apoyo |
|---|---|---|
| Entre el 01/04/2024 y el 31/05/2024 | Se identifica la ausencia de módulos de cultivo de peces dentro de los límites de concesión. | Se identifica la ausencia de estructura(s) de apoyo dentro de los límites de concesión. |

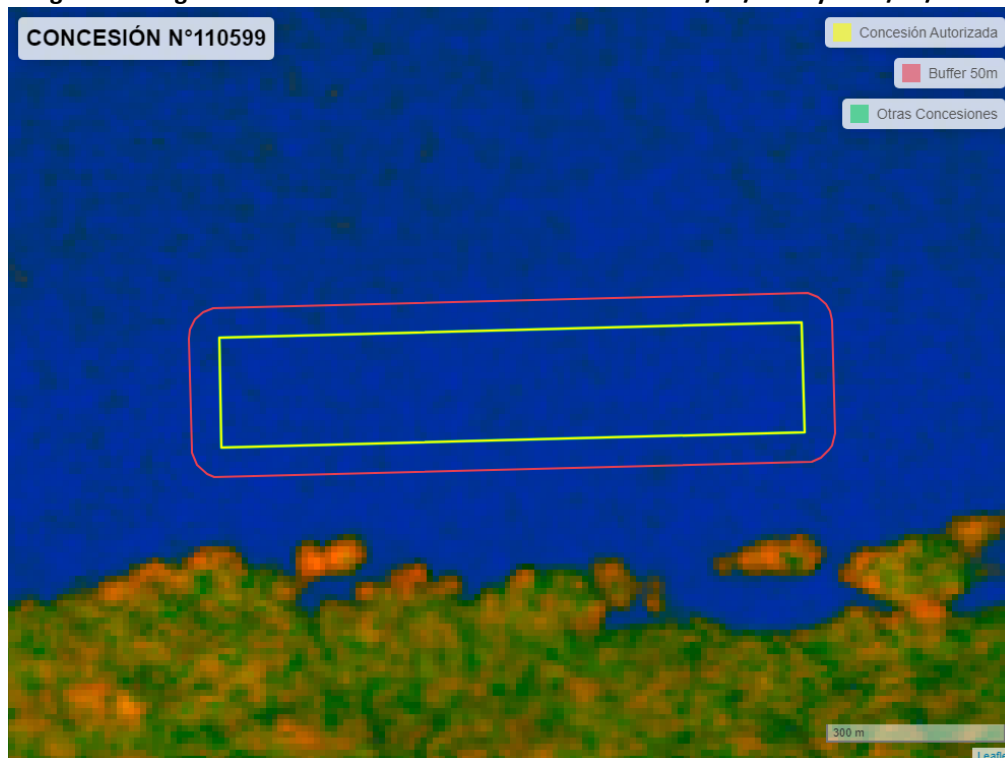
**Figura 4. Imagen satelital del monitoreo realizado entre el 01/07/2024 y el 31/08/2024**

| Período/Fecha | Resultado módulo(s) de cultivo | Resultado estructura(s) de apoyo |
|---|---|---|
| Entre el 01/07/2024 y el 31/08/2024 | Se identifica la ausencia de módulos de cultivo de peces dentro de los límites de concesión. | Se identifica la ausencia de estructura(s) de apoyo dentro de los límites de concesión. |
