## INFORME TÉCNICO DE FISCALIZACIÓN AMBIENTAL

**CES COSTA SUROESTE ISLA TAHUENAHUEC (RNA 110601)**

**DSI-2024-1355-XI-RCA**

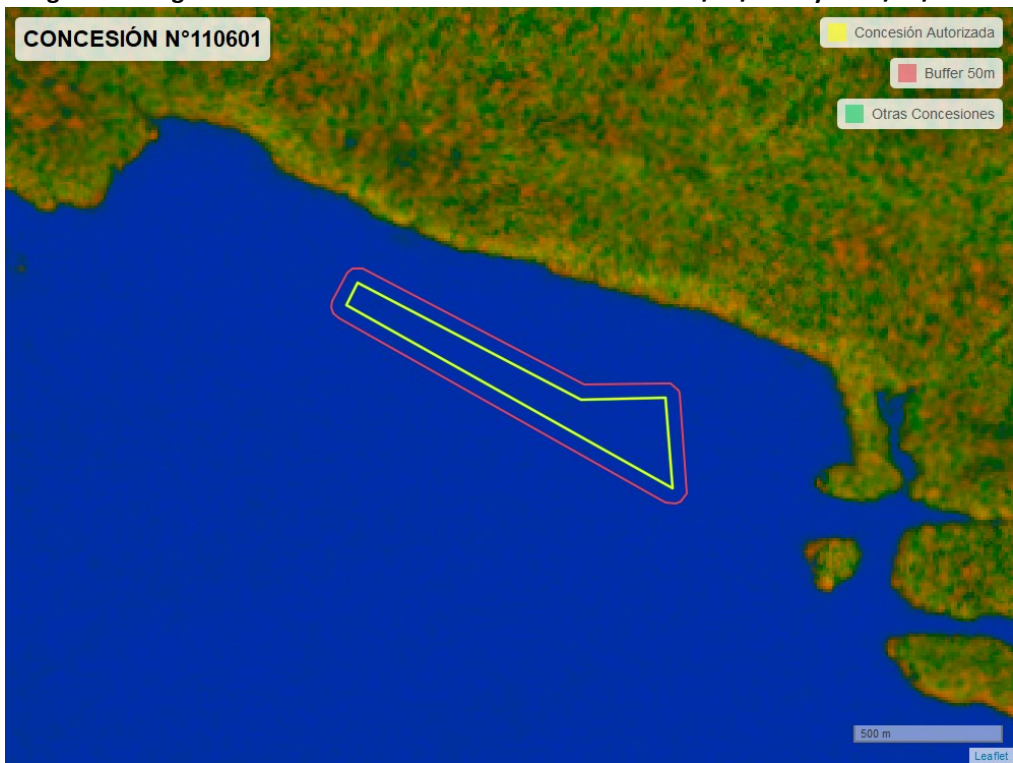
Figura 2. Imagen satelital del monitoreo realizado entre el 01/01/2024 y el 29/02/2024

| Período/Fecha | Resultado módulo(s) de cultivo | Resultado estructura(s) de apoyo |
|---|---|---|
| Entre el 01/01/2024 y el 29/02/2024 | Se identifica la ausencia de módulos de cultivo de peces dentro de los límites de concesión. | Se identifica la ausencia de estructura(s) de apoyo dentro de los límites de concesión. |

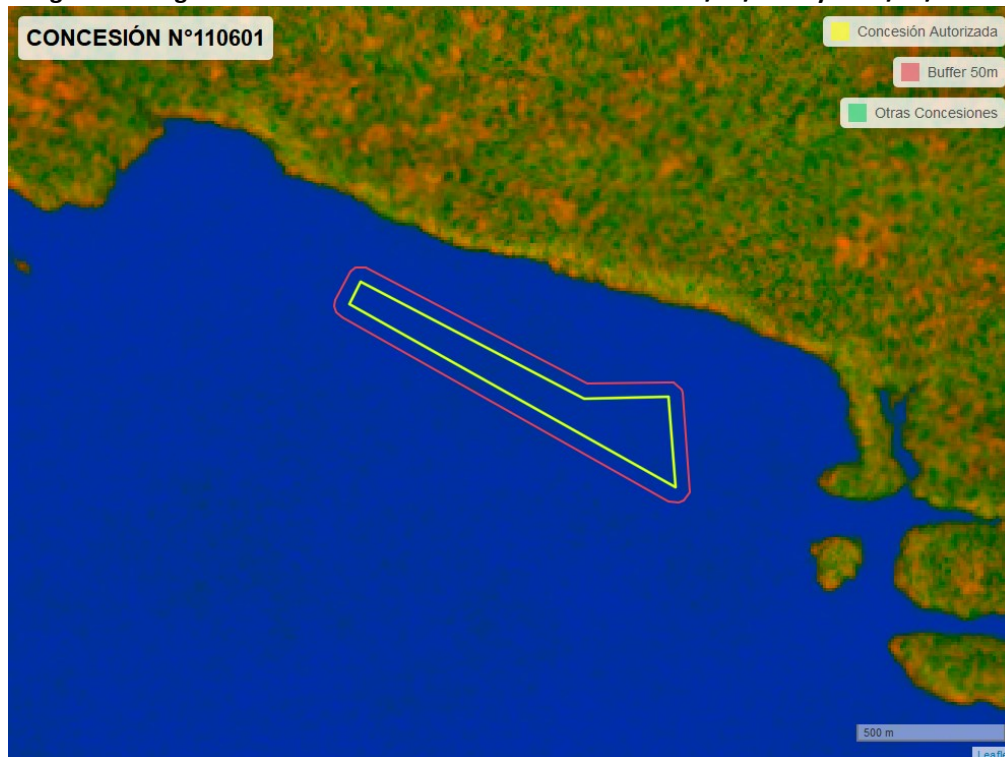
**Figura 3. Imagen satelital del monitoreo realizado entre el 01/04/2024 y el 31/05/2024**

| Período/Fecha | Resultado módulo(s) de cultivo | Resultado estructura(s) de apoyo |
|---|---|---|
| Entre el 01/04/2024 y el 31/05/2024 | Se identifica la ausencia de módulos de cultivo de peces dentro de los límites de concesión. | Se identifica la ausencia de estructura(s) de apoyo dentro de los límites de concesión. |
