## INFORME TÉCNICO DE FISCALIZACIÓN AMBIENTAL

**CES COSTA NOR-NORESTE ISLA BENJAMIN (RNA 110605)**

**DSI-2024-1359-XI-RCA**

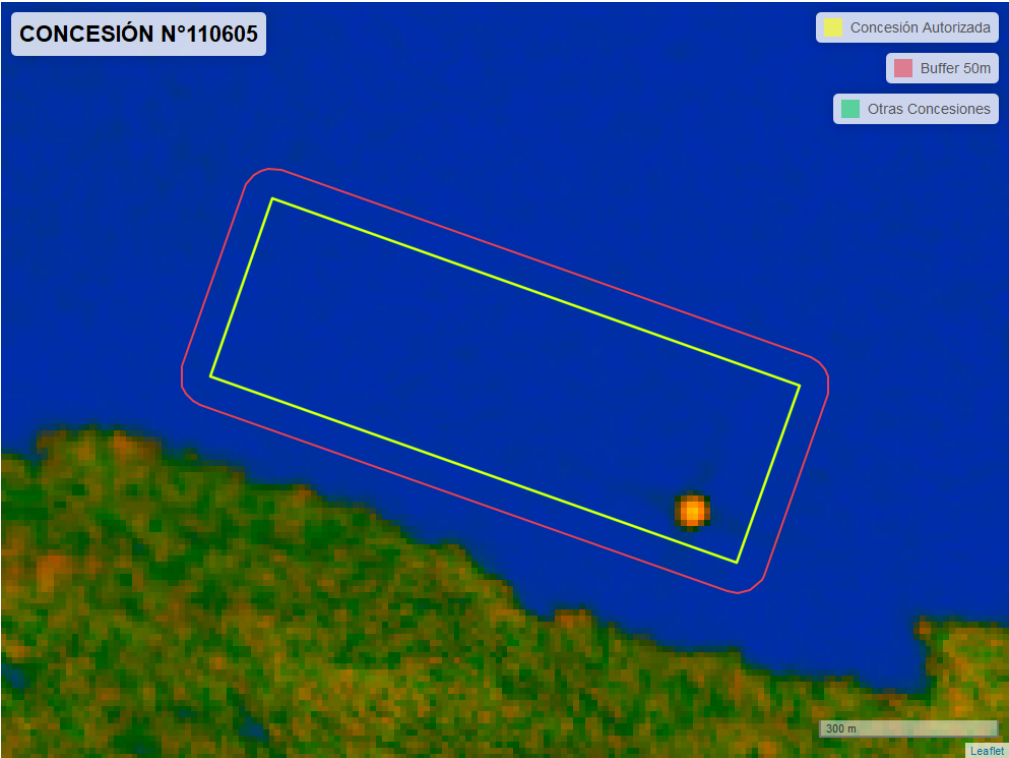
| Período/Fecha | Resultado módulo(s) de cultivo | Resultado estructura(s) de apoyo |
|---|---|---|
| Entre el 01/01/2024 y el 29/02/2024 | Se identifica la ausencia de módulos de cultivo de peces dentro de los límites de concesión. | Se identifica la presencia de estructura(s) de apoyo dentro de los límites de concesión. |

Figura 2. Imagen satelital del monitoreo realizado entre el 01/01/2024 y el 29/02/2024
