## INFORME TÉCNICO DE FISCALIZACIÓN AMBIENTAL

**CES ISLA LEVEL (RNA 110613)**

**DSI-2024-1365-XI-RCA**

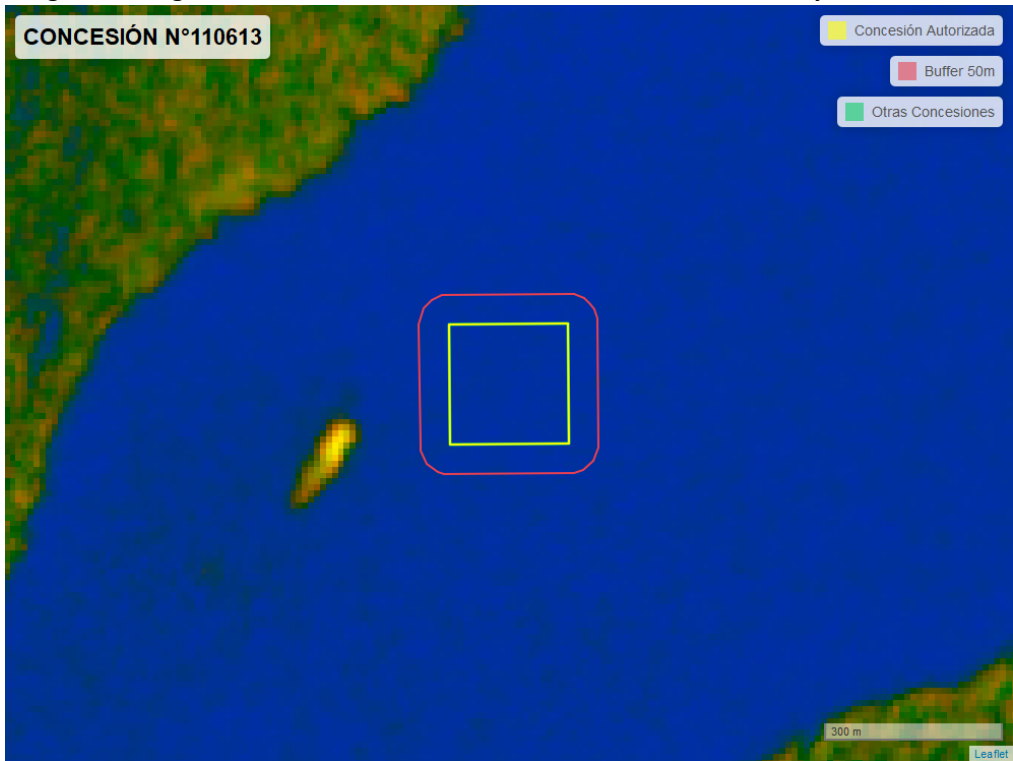
Figura 2. Imagen satelital del monitoreo realizado entre el 01/01/2024 y el 29/02/2024

| Período/Fecha | Resultado módulo(s) de cultivo | Resultado estructura(s) de apoyo |
|---|---|---|
| Entre el 01/01/2024 y el 29/02/2024 | Se identifica la ausencia de módulos de cultivo de peces dentro de los límites de concesión. | Se identifica la presencia de estructura(s) de apoyo fuera de los límites de concesión. |

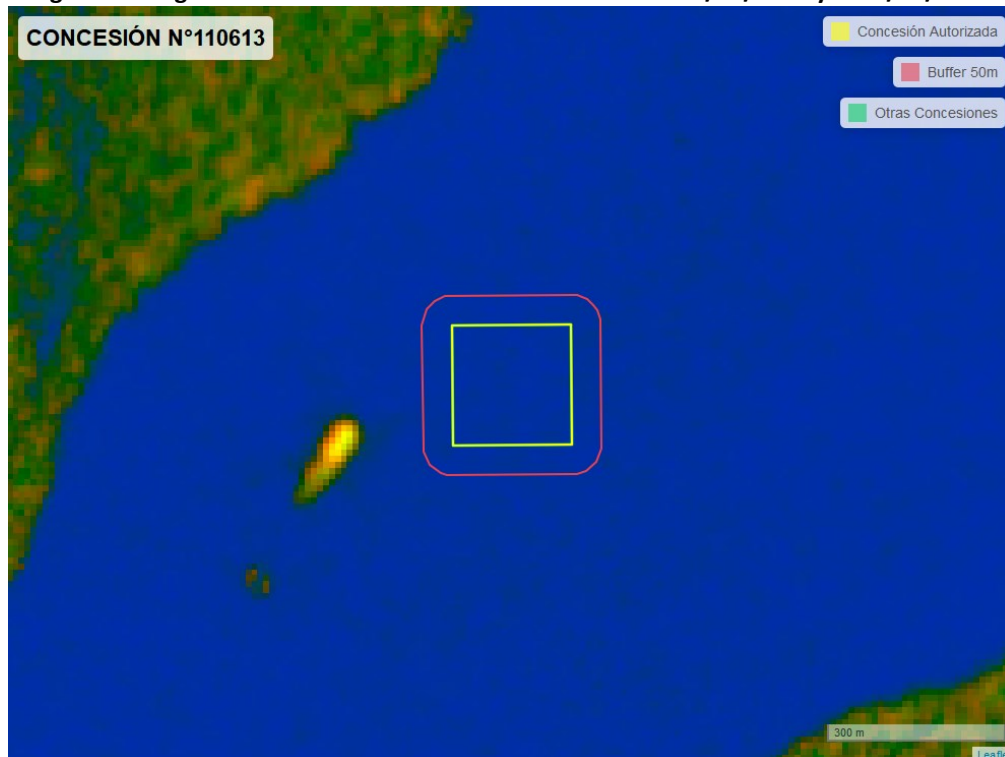
**Figura 3. Imagen satelital del monitoreo realizado entre el 01/04/2024 y el 31/05/2024**

| Período/Fecha | Resultado módulo(s) de cultivo | Resultado estructura(s) de apoyo |
|---|---|---|
| Entre el 01/04/2024 y el 31/05/2024 | Se identifica la ausencia de módulos de cultivo de peces dentro de los límites de concesión. | Se identifica la presencia de estructura(s) de apoyo fuera de los límites de concesión. |

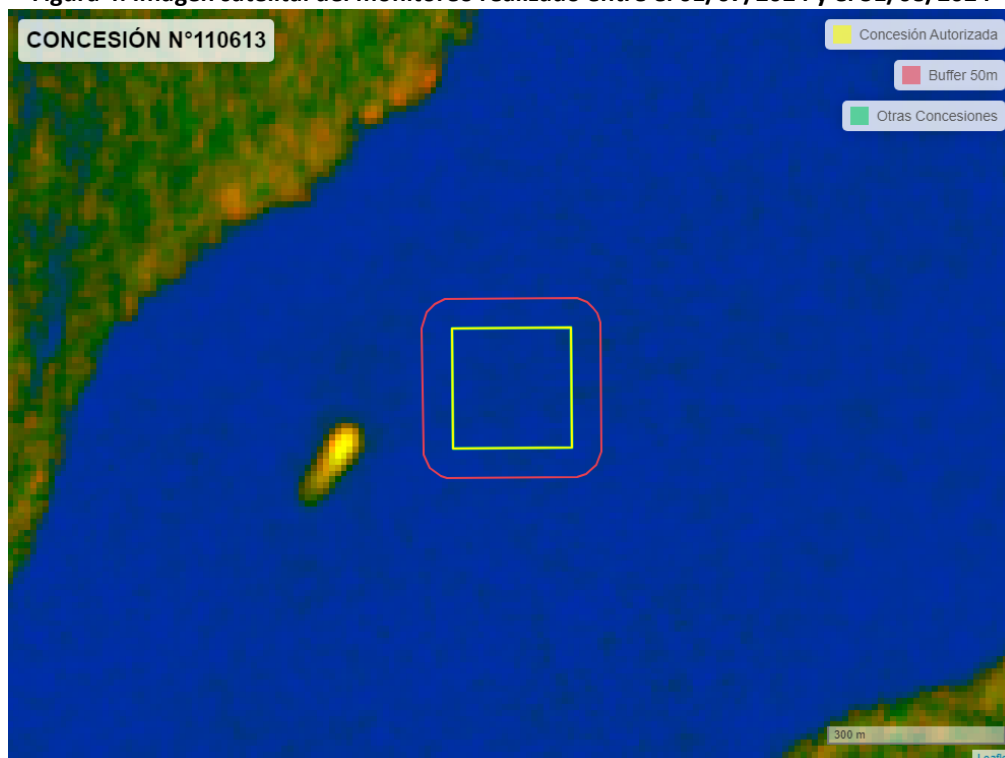
**Figura 4. Imagen satelital del monitoreo realizado entre el 01/07/2024 y el 31/08/2024**

| Período/Fecha | Resultado módulo(s) de cultivo | Resultado estructura(s) de apoyo |
|---|---|---|
| Entre el 01/07/2024 y el 31/08/2024 | Se identifica la ausencia de módulos de cultivo de peces dentro de los límites de concesión. | Se identifica la presencia de estructura(s) de apoyo fuera de los límites de concesión. |
