## INFORME TÉCNICO DE FISCALIZACIÓN AMBIENTAL

**CES ISLA DEL BAJO (RNA 110618)**

**DSI-2024-1368-XI-RCA**

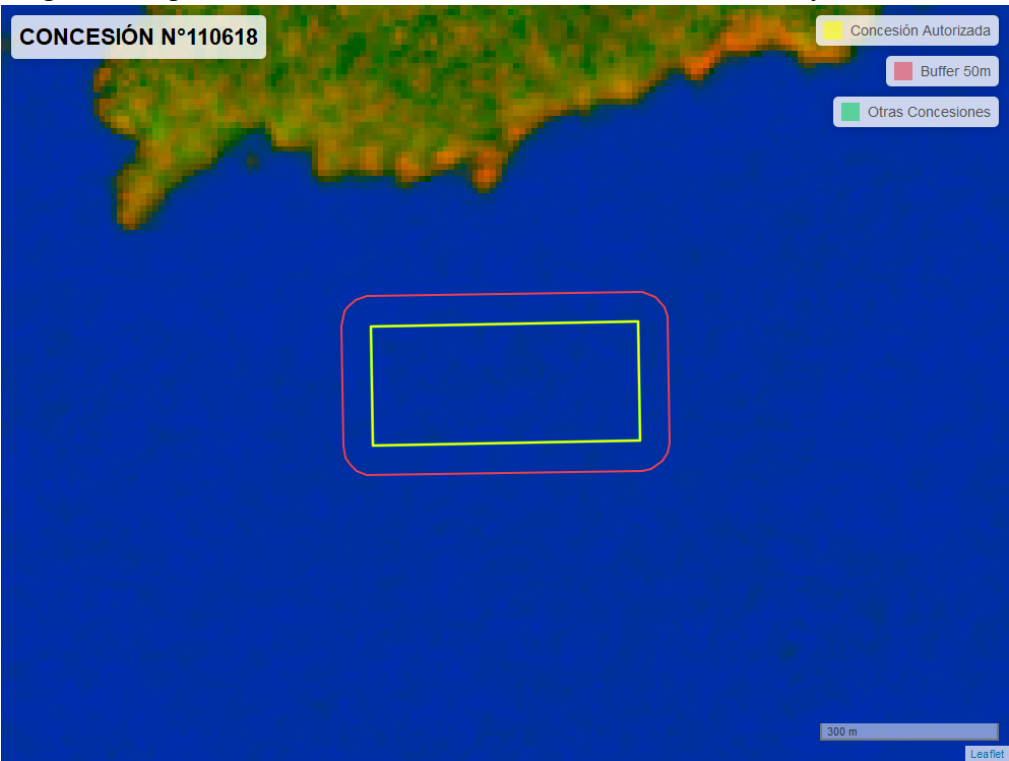
Figura 2. Imagen satelital del monitoreo realizado entre el 01/01/2024 y el 29/02/2024

| Período/Fecha | Resultado módulo(s) de cultivo | Resultado estructura(s) de apoyo |
|---|---|---|
| Entre el 01/01/2024 y el 29/02/2024 | Se identifica la ausencia de módulos de cultivo de peces dentro de los límites de concesión. | Se identifica la ausencia de estructura(s) de apoyo dentro de los límites de concesión. |

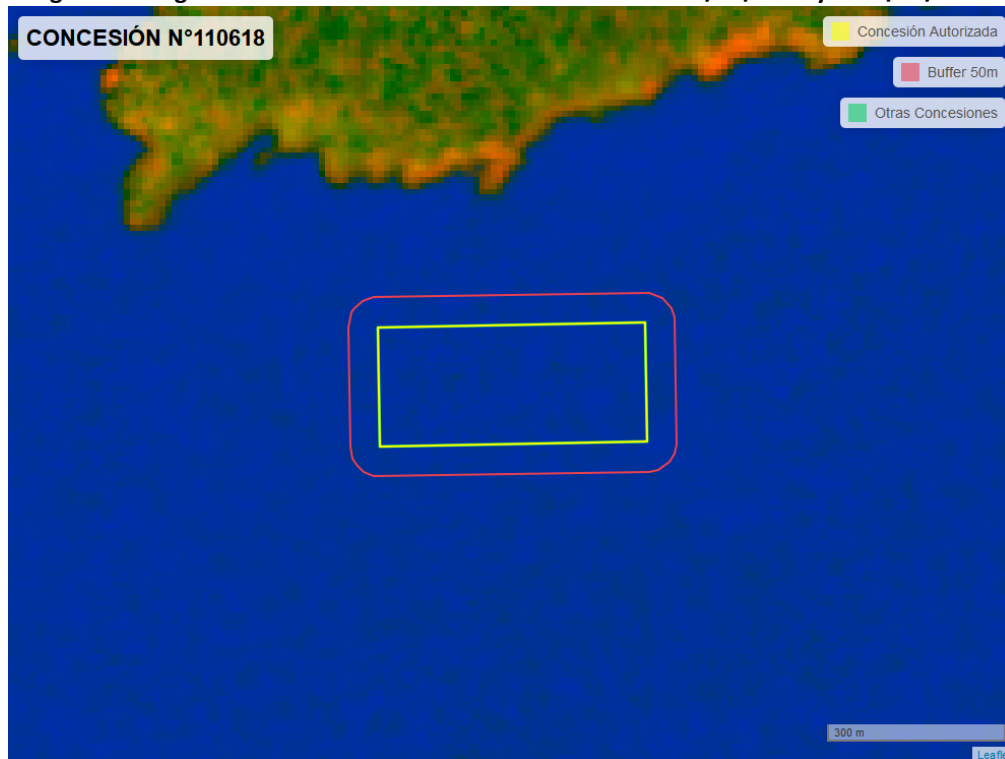
**Figura 3. Imagen satelital del monitoreo realizado entre el 01/04/2024 y el 31/05/2024**

| Período/Fecha | Resultado módulo(s) de cultivo | Resultado estructura(s) de apoyo |
|---|---|---|
| Entre el 01/04/2024 y el 31/05/2024 | Se identifica la ausencia de módulos de cultivo de peces dentro de los límites de concesión. | Se identifica la ausencia de estructura(s) de apoyo dentro de los límites de concesión. |

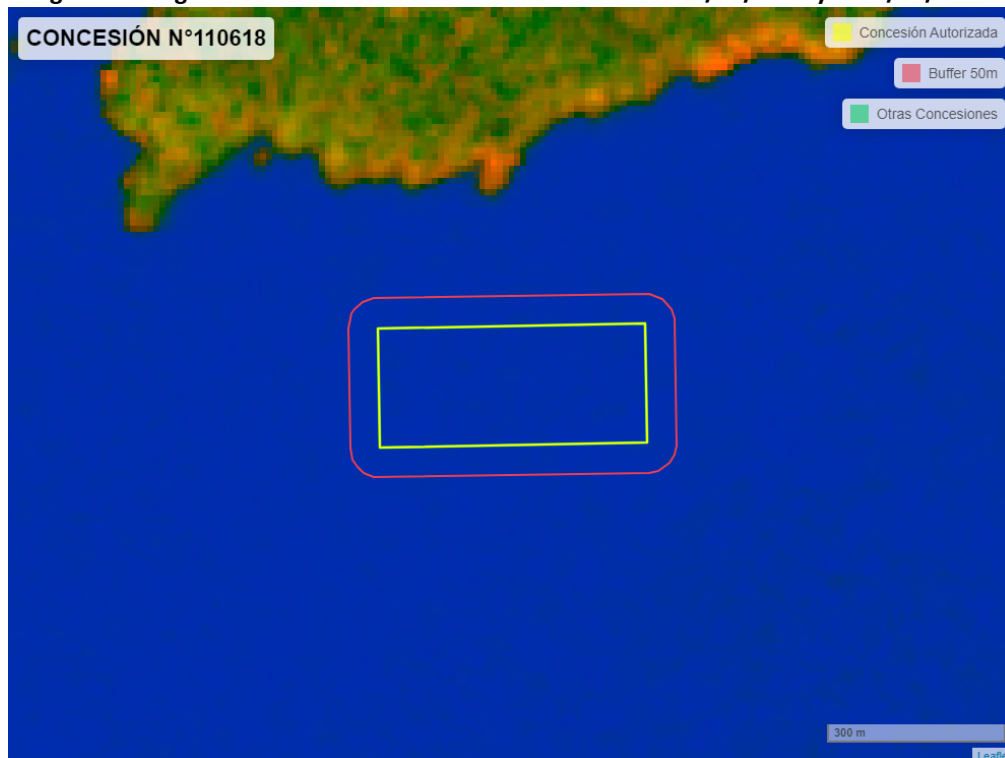
**Figura 4. Imagen satelital del monitoreo realizado entre el 01/07/2024 y el 31/08/2024**

| Período/Fecha | Resultado módulo(s) de cultivo | Resultado estructura(s) de apoyo |
|---|---|---|
| Entre el 01/07/2024 y el 31/08/2024 | Se identifica la ausencia de módulos de cultivo de peces dentro de los límites de concesión. | Se identifica la ausencia de estructura(s) de apoyo dentro de los límites de concesión. |
