## INFORME TÉCNICO DE FISCALIZACIÓN AMBIENTAL

**CES COSTA NORTE ISLA BENJAMIN (RNA 110624)**

**DSI-2024-1372-XI-RCA**

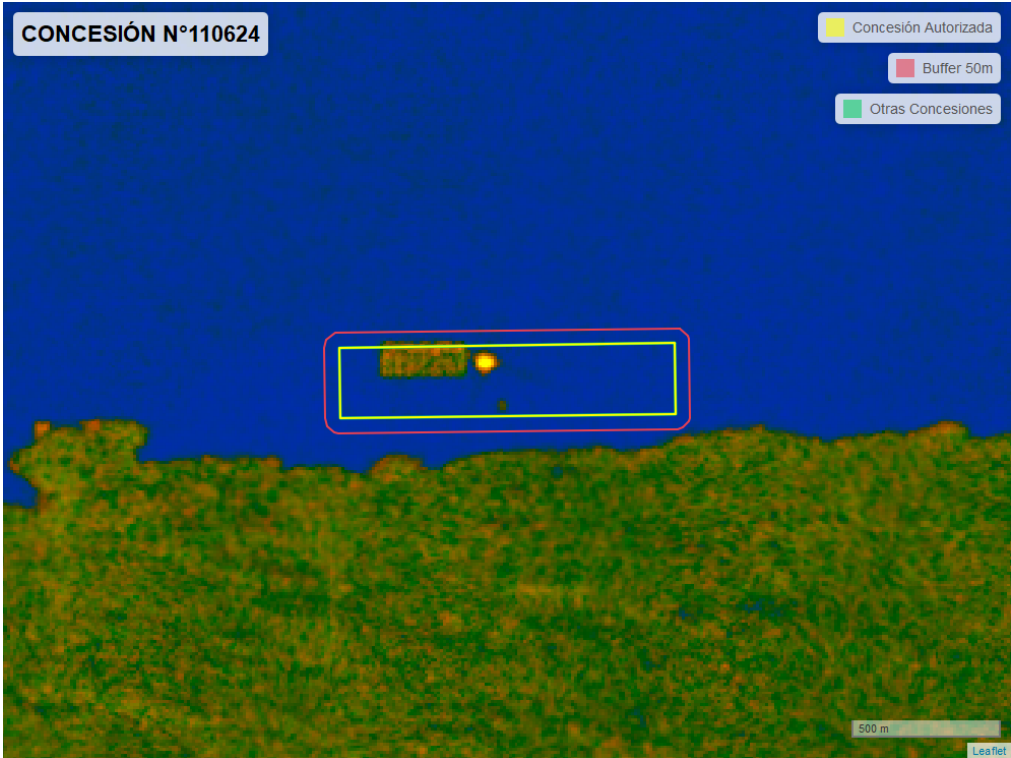
Figura 2. Imagen satelital del monitoreo realizado entre el 01/01/2024 y el 29/02/2024

| Período/Fecha | Resultado módulo(s) de cultivo | Resultado estructura(s) de apoyo |
|---|---|---|
| Entre el 01/01/2024 y el 29/02/2024 | Se identifica la presencia de módulos de cultivo de peces dentro de los límites de concesión. | Se identifica la presencia de estructura(s) de apoyo dentro de los límites de concesión. |

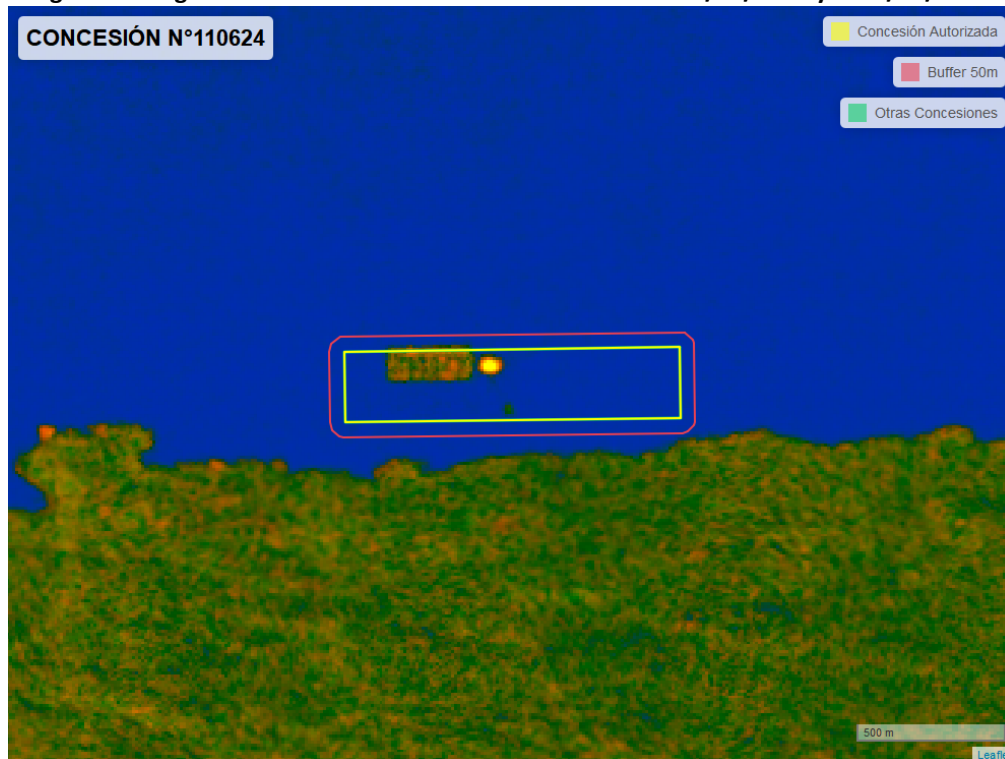
**Figura 3. Imagen satelital del monitoreo realizado entre el 01/04/2024 y el 31/05/2024**

| Período/Fecha | Resultado módulo(s) de cultivo | Resultado estructura(s) de apoyo |
|---|---|---|
| Entre el 01/04/2024 y el 31/05/2024 | Se identifica la presencia de módulos de cultivo de peces dentro de los límites de concesión. | Se identifica la presencia de estructura(s) de apoyo dentro de los límites de concesión. |
