## INFORME TÉCNICO DE FISCALIZACIÓN AMBIENTAL

**CES MIDHURTS (RNA 110627)**

**DSI-2024-1375-XI-RCA**

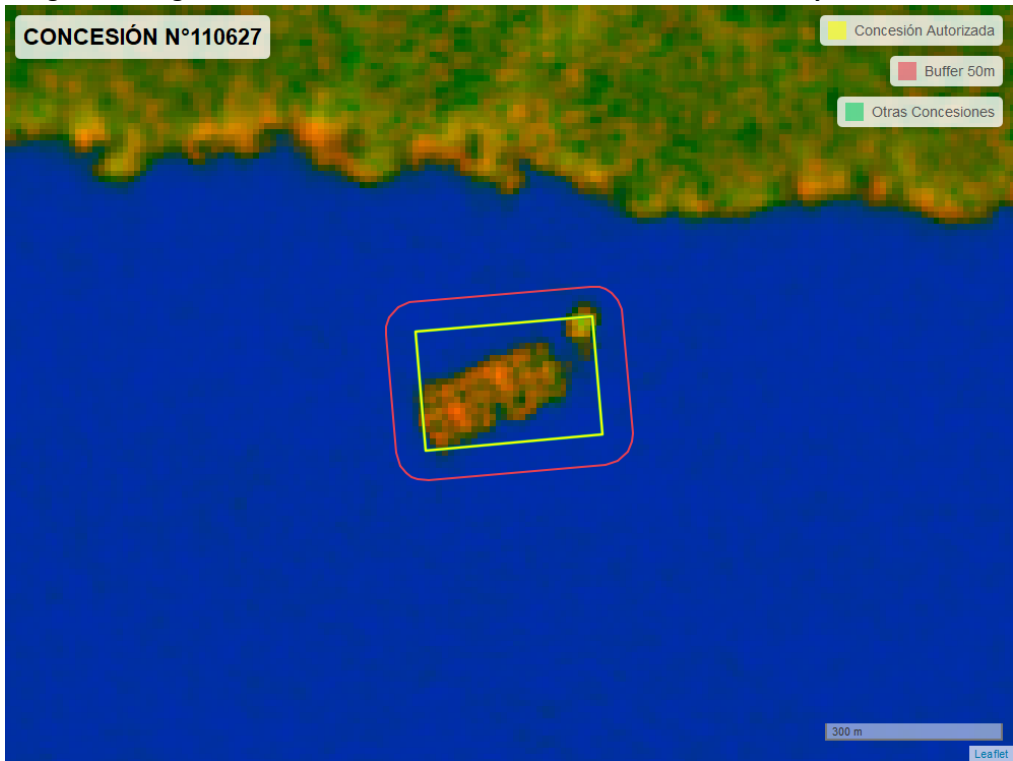
| Período/Fecha | Resultado módulo(s) de cultivo | Resultado estructura(s) de apoyo |
|---|---|---|
| Entre el 01/01/2024 y el 29/02/2024 | Se identifica la presencia de módulos de cultivo de peces dentro de los límites de concesión. | Se identifica la presencia de estructura(s) de apoyo dentro de los límites de concesión. |

Figura 2. Imagen satelital del monitoreo realizado entre el 01/01/2024 y el 29/02/2024

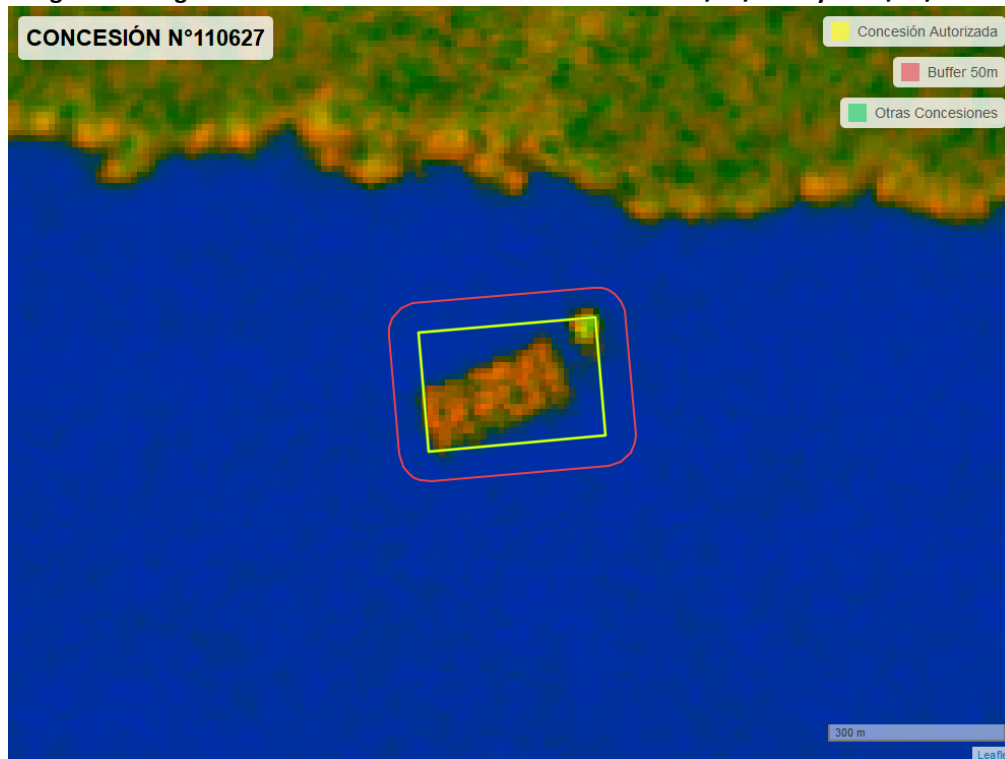
| Período/Fecha | Resultado módulo(s) de cultivo | Resultado estructura(s) de apoyo |
|---|---|---|
| Entre el 01/04/2024 y el 31/05/2024 | Se identifica la presencia de módulos de cultivo de peces dentro de los límites de concesión. | Se identifica la presencia de estructura(s) de apoyo dentro de los límites de concesión. |

**Figura 3. Imagen satelital del monitoreo realizado entre el 01/04/2024 y el 31/05/2024**

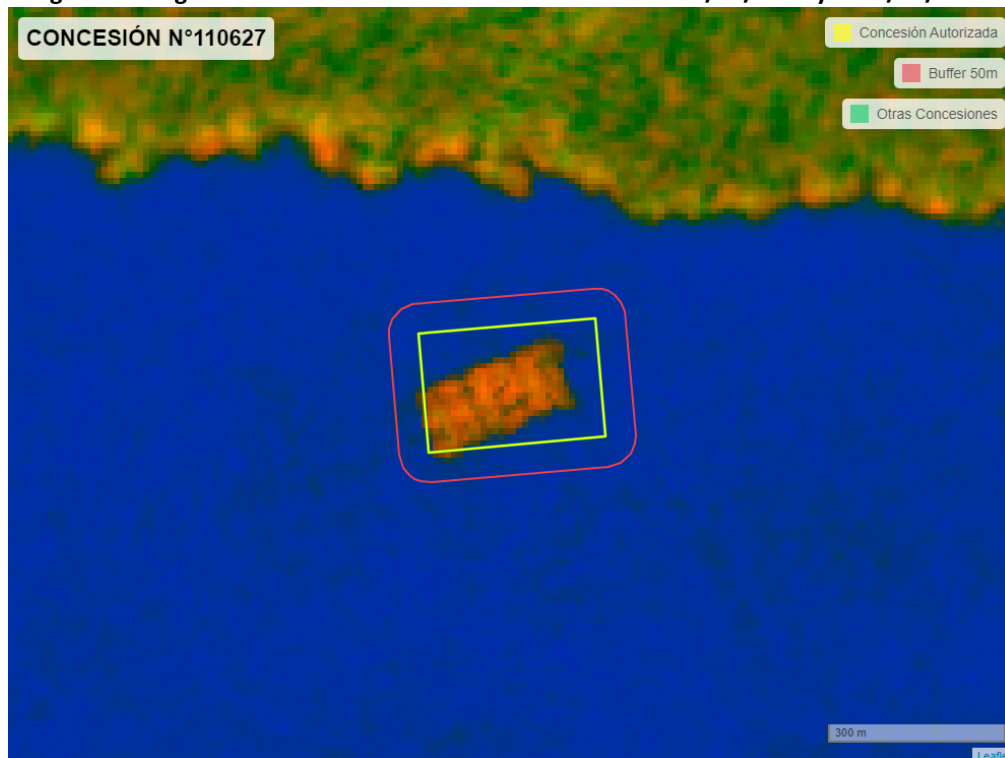
| Período/Fecha | Resultado módulo(s) de cultivo | Resultado estructura(s) de apoyo |
|---|---|---|
| Entre el 01/07/2024 y el 31/08/2024 | Se identifica la presencia de módulos de cultivo de peces dentro de los límites de concesión. | Se identifica la ausencia de estructura(s) de apoyo dentro de los límites de concesión. |

**Figura 4. Imagen satelital del monitoreo realizado entre el 01/07/2024 y el 31/08/2024**
